DIAGNOSTIC DE VULNERABILITE AU RISQUE INONDATION

Entreprise FROMARSAC (24)

Mai 2022

Rapport 90702 Version C

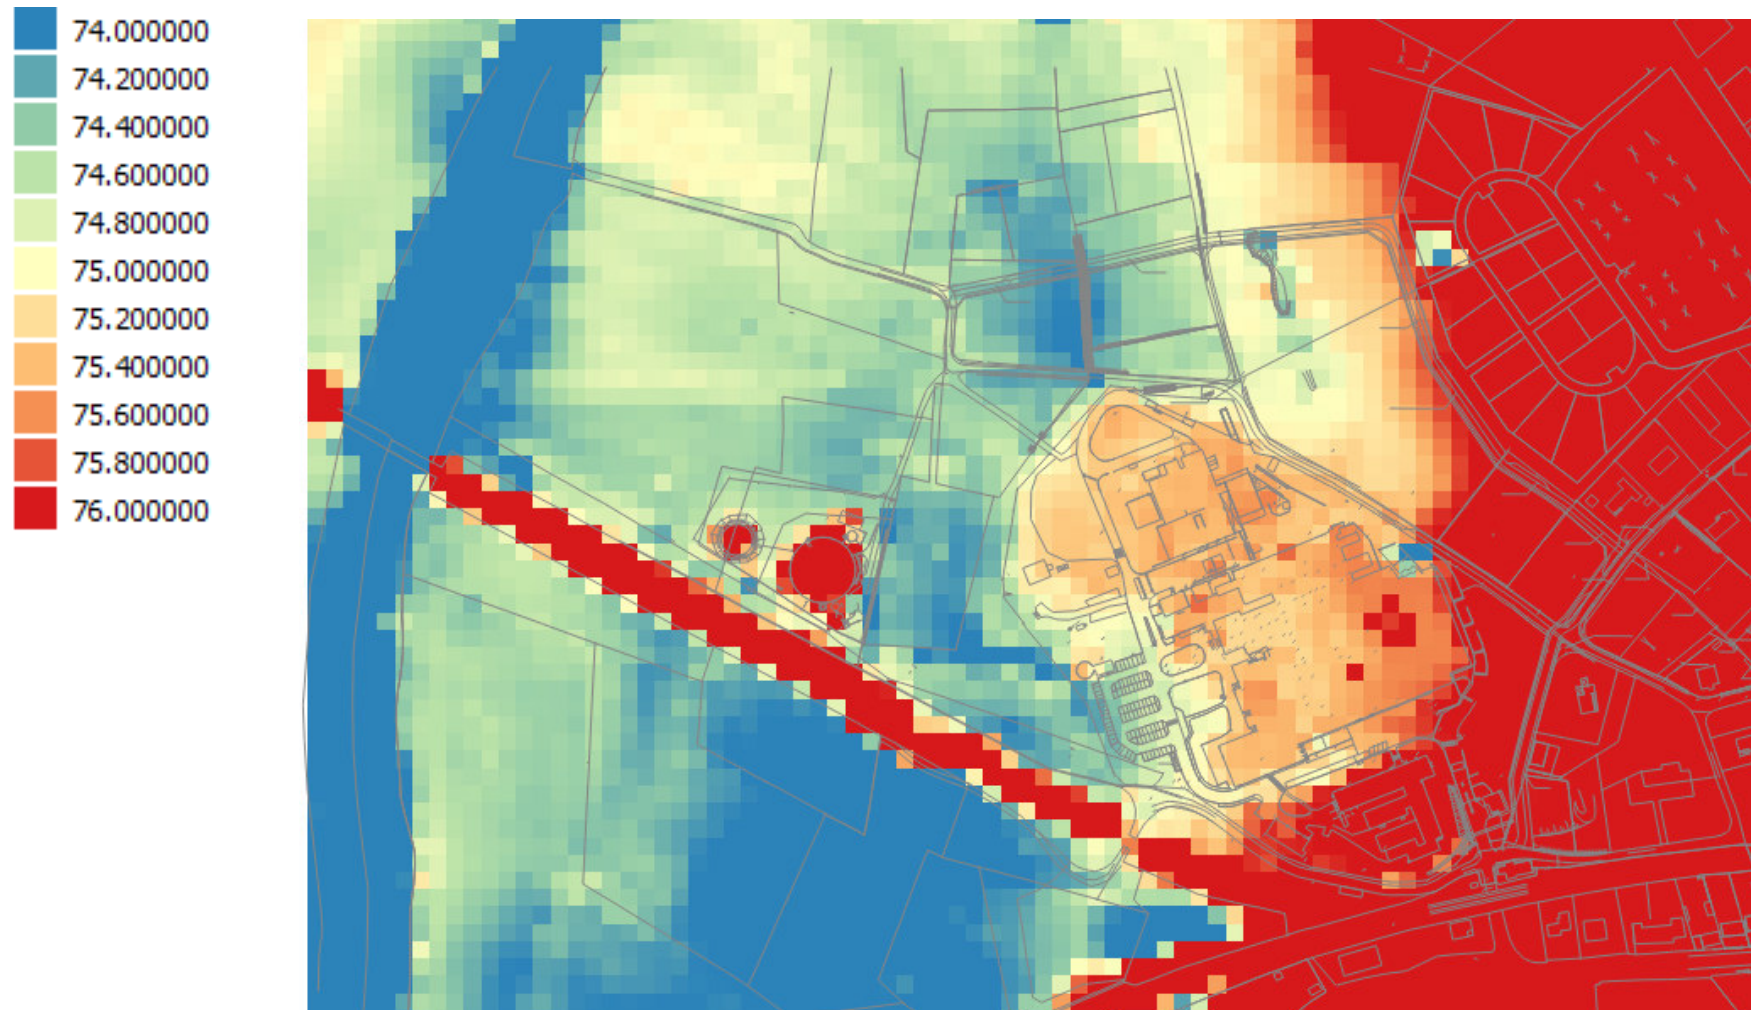
Figure 4 : Topographie (source : données LIDAR et levé terrestre)

Les débordements de l'Isle en rive gauche au droit de Fromarsac peuvent se produire à partir d'un niveau d'eau de 74,5 m NGF environ.

Les terrains extérieurs présentent des cotes comprises entre 74 et 75 m NGF environ. A l'intérieur des bâtiments la topographie évolue entre 75,20 et 76 m NGF. Le niveau le plus bas à l'intérieur des bâtiments est de 75,20 m NGF.

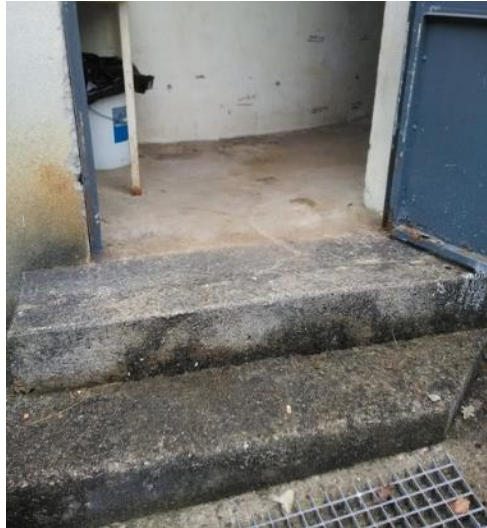
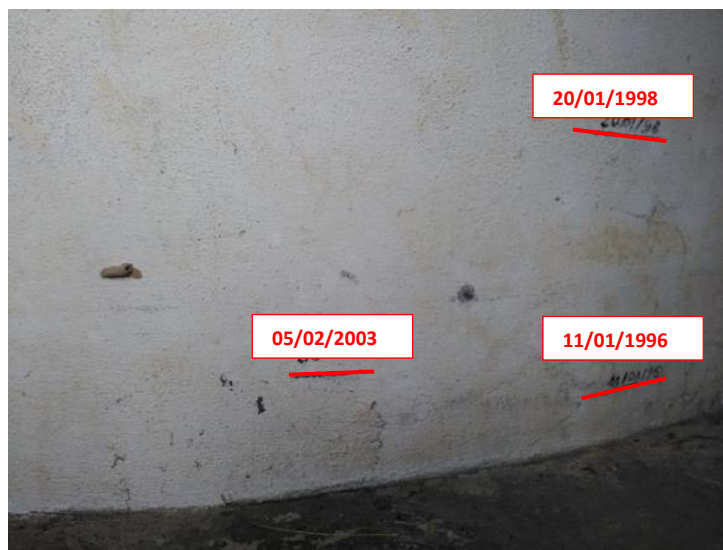
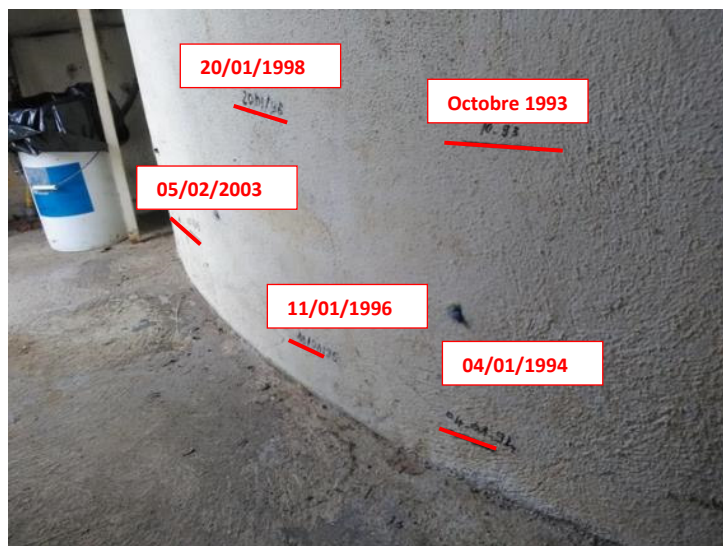
Figure 9 : Visualisation des laisses de crues historiques au niveau du local de rangement de la station d'épuration

5 laisses de crues historiques ont été relevées par le personnel de Fromarsac au droit du local de rangement de la station d'épuration. Ces données permettent d'évaluer les niveaux d'eau atteints historiquement sur le site.

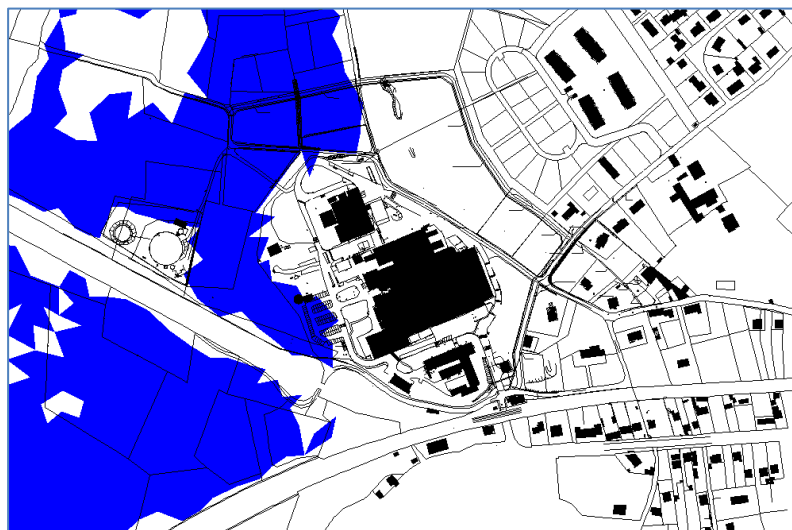
Figure 28 : Extension de l'inondation pour un niveau de 3 m à l'échelle de Périgueux

Le débordement de l'Isle survient à partir de la cote 74 m NGF. Les bâtiments de Fromarsac avec un niveau minimum d'inondabilité de 75,20 m NGF ne peuvent être inondés qu'à partir du niveau de 3.38 m sur l'échelle de périgueux. Néanmoins, à partir du niveau de 3 m à l'échelle de périgueux, une partie des terrains extérieurs est inondable comme le montre la figure suivante.

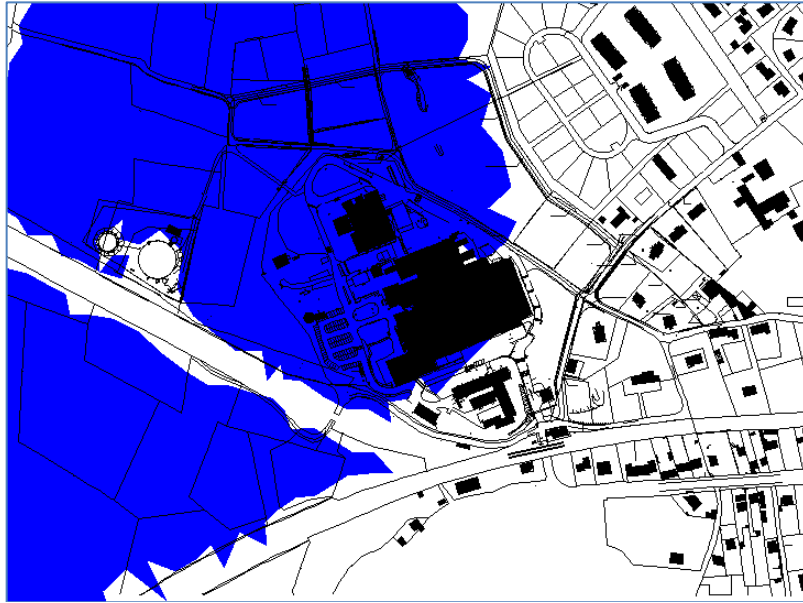
Figure 29 : Extension de l'inondation pour un niveau de 3.8 m à l'échelle de Périgueux

Pour le niveau de 3.8 m à l'échelle de Périgueux, le site est en grande partie inondable comme le montre la figure suivante.

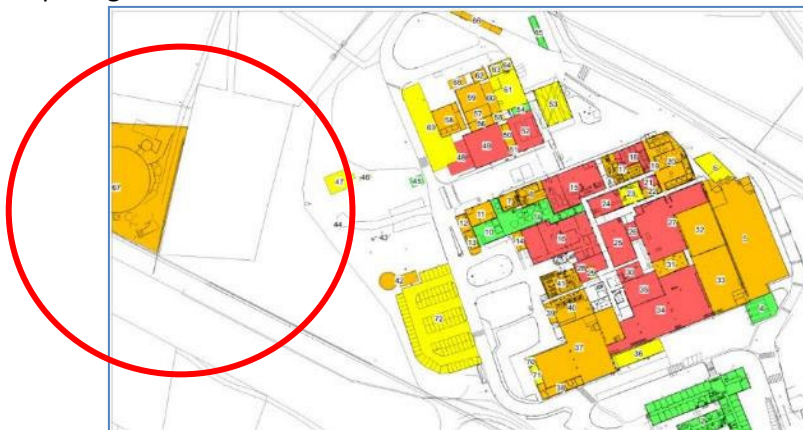
Figure 45 : Installations non protégées par la ligne de protection

La barrière périphérique permet de protéger les installations principales. Néanmoins, le diagnostic réalisé et présenté au chapitre 4 montre qu'il reste la station d'épuration qui n'est pas protégée

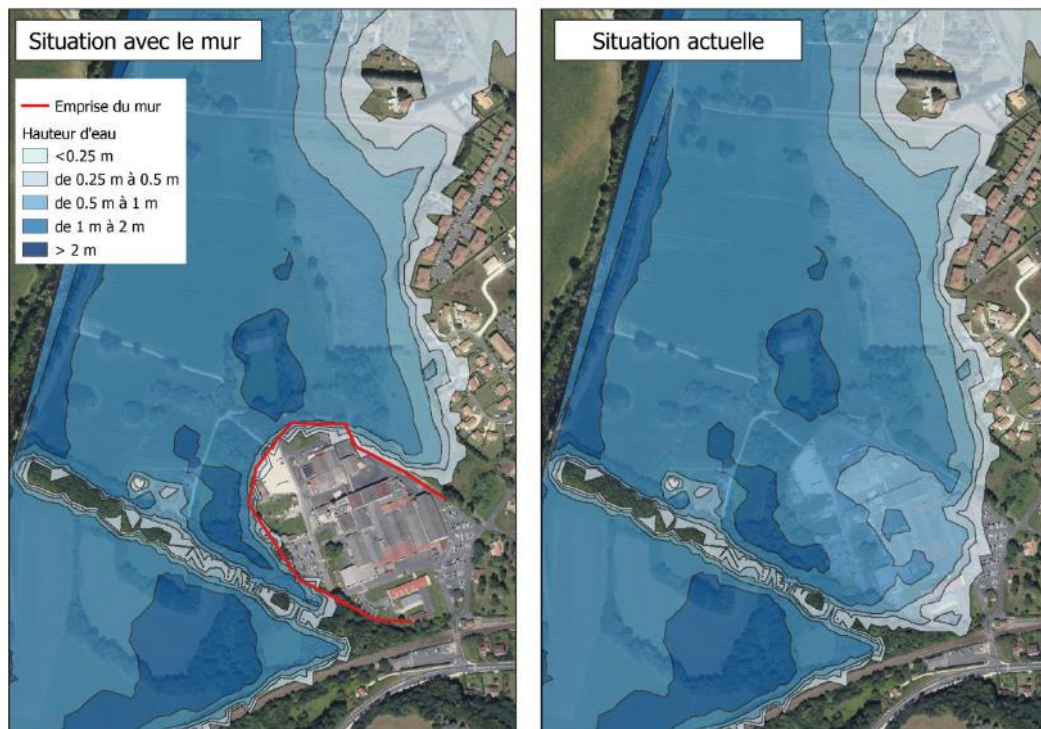
Figure 46 : Impact du projet de mur

Le volume d'eau soustrait à l'écoulement est faible : 27000 m³ soustrait à l'écoulement pour la crue centennale (1944) dont 15 000 m³ dans des bâtiments.
