PHOTOGRAPHIES

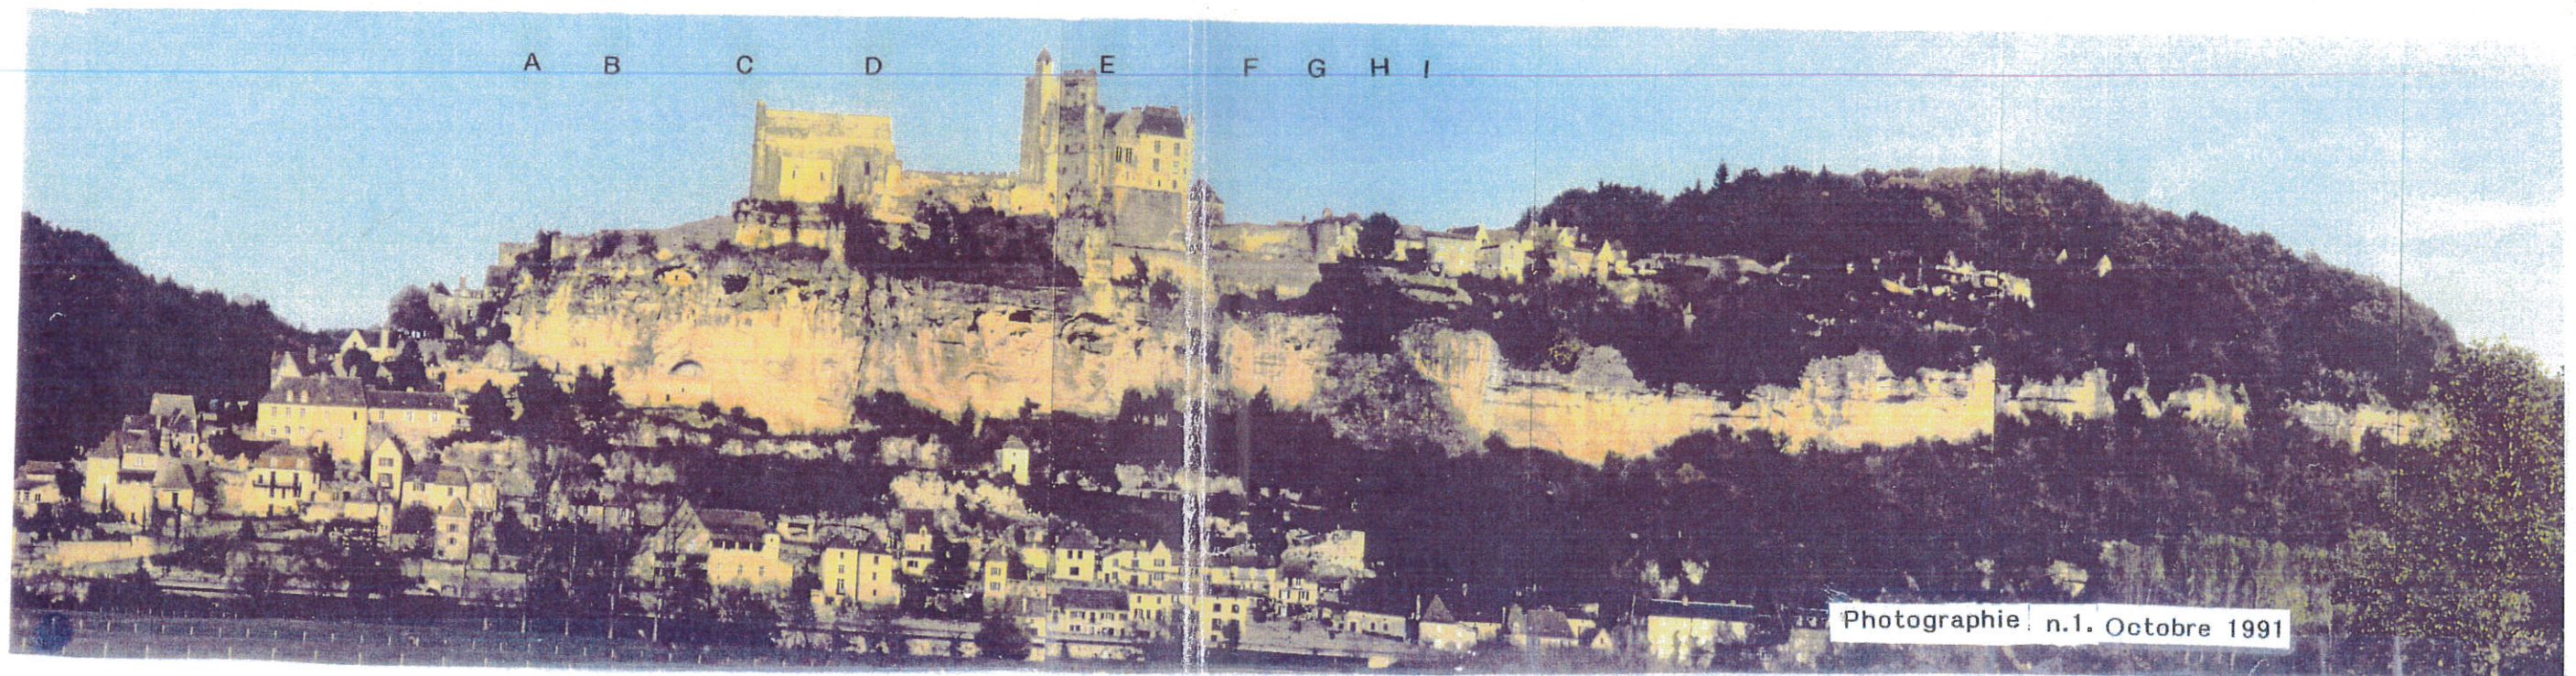
Photographie 1. Vue d'ensemble de la falaise et du village de BEYNAC.

Cette vue assez lointaine, prise depuis la rive gauche de la DORDOGNE, montre les zones des principales fracturations **A, B, C, D, E, F, G, H** et **I** qui figurent dans le texte. La partie supérieure des calcaires quartzeux, particulièrement altérée, est ponctuée par les grottes karstiques et les surplombs qu'elles génèrent.

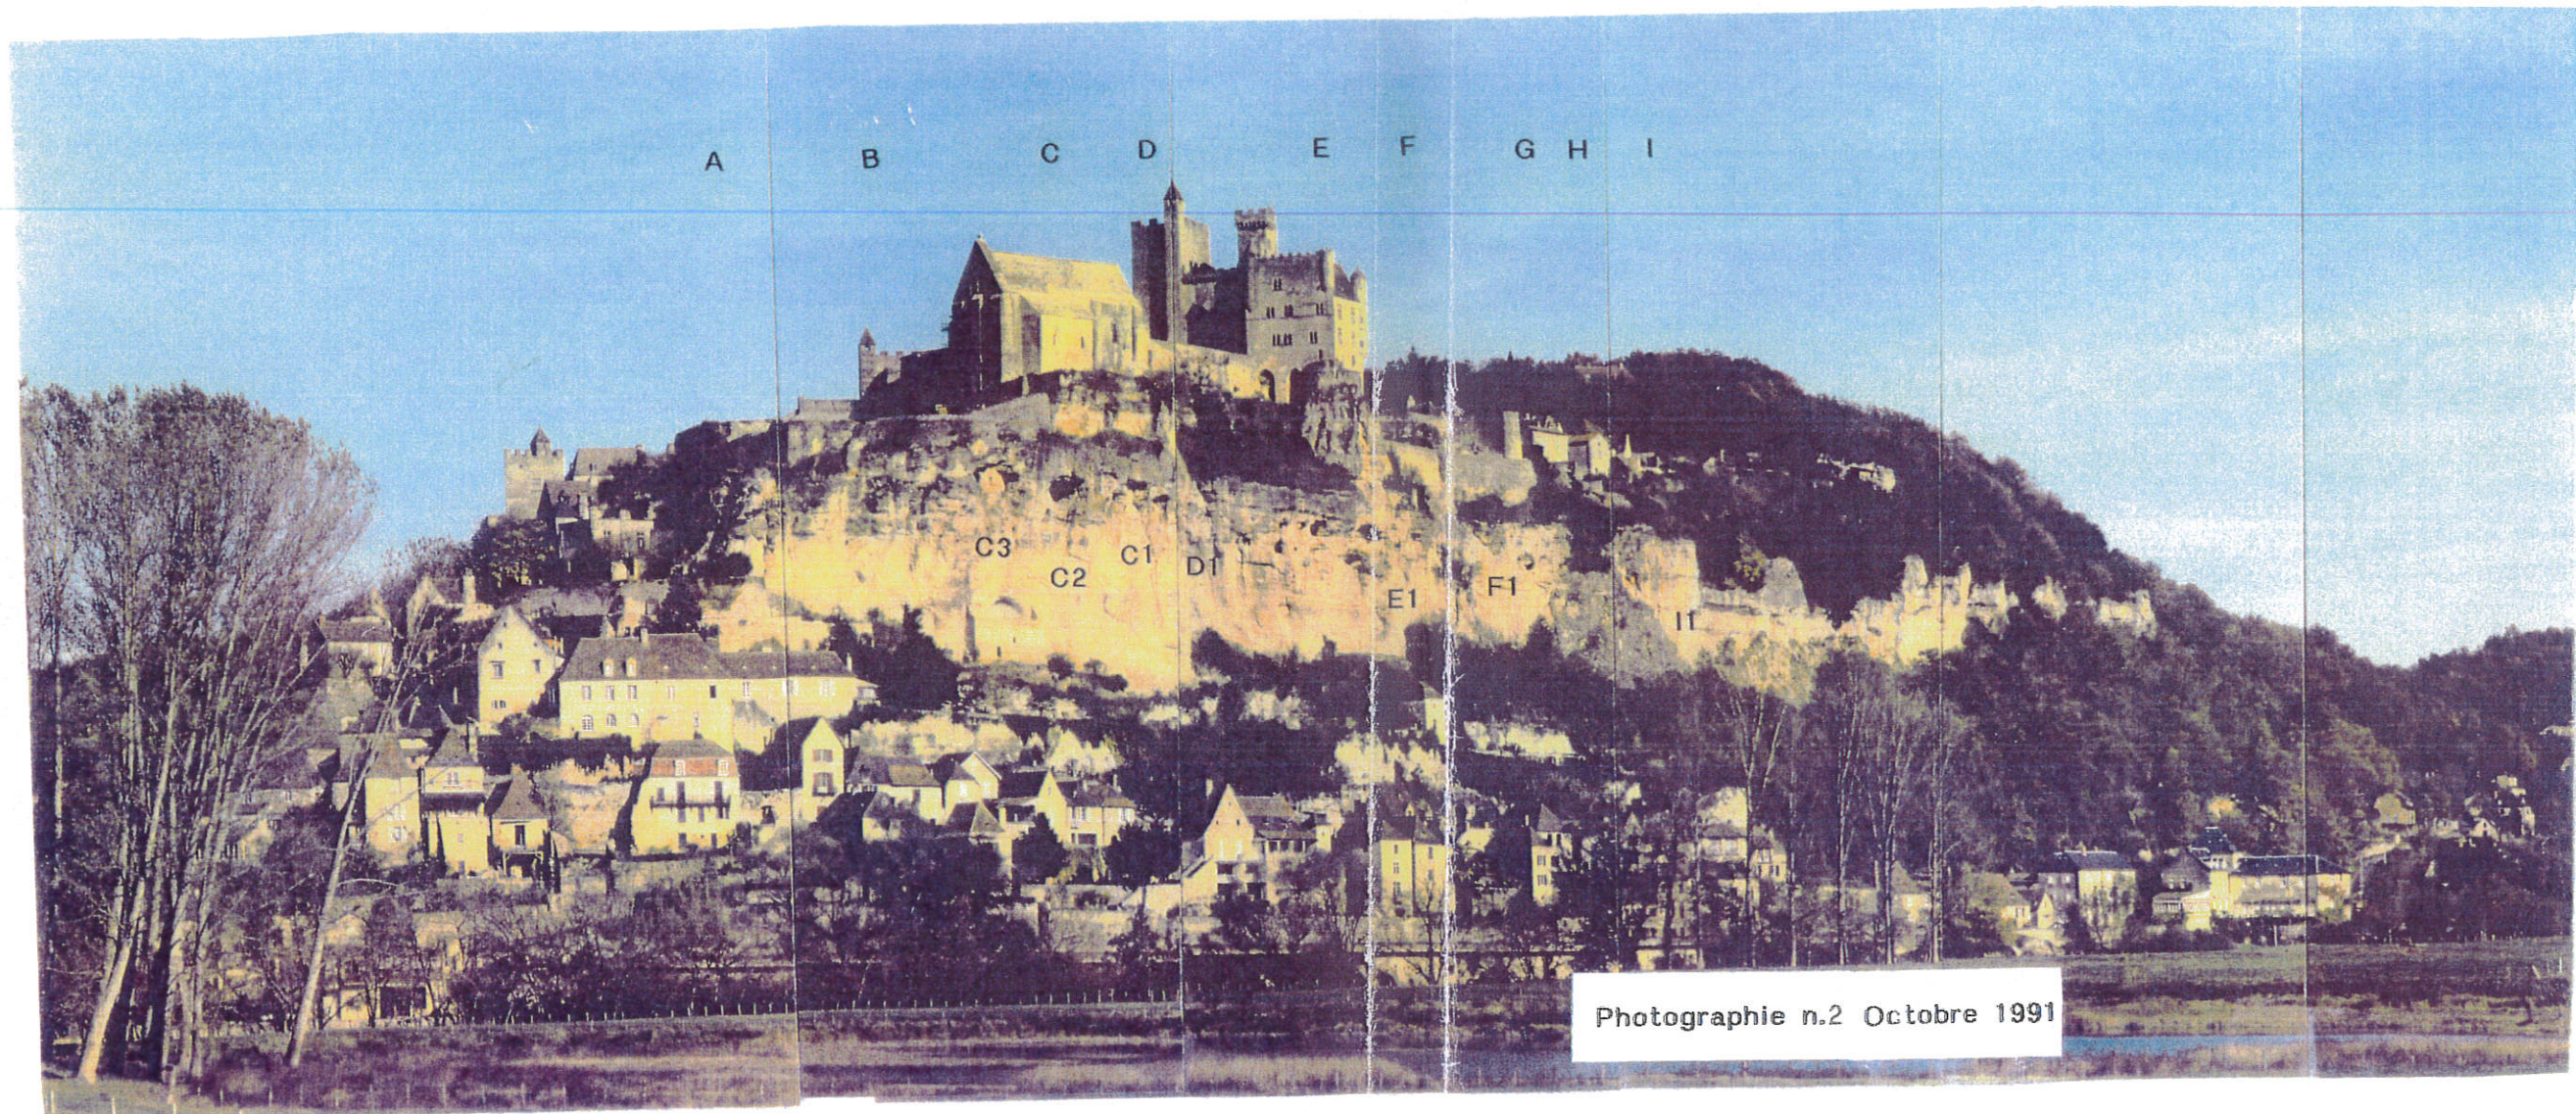
Photographie 2. Panorama de la zone de la chapelle et du chateau, vu depuis la rive gauche de la DORDOGNE.

Les lettres A à I figurent dans le texte. Cette vue générale est prise depuis la rive gauche de la DORDOGNE et plus en aval que la photographie 1. Les principales zones potentiellement dangereuses sont comprises entre B et I.

Les photographies qui suivent donnent le détail des sous-ensembles de la falaise dont l'instabilité mécanique présente un danger pour les habitations sous-jacentes. Cette vue illustre, mieux que la précédente, la partie la plus altérée des calcaires supérieurs.

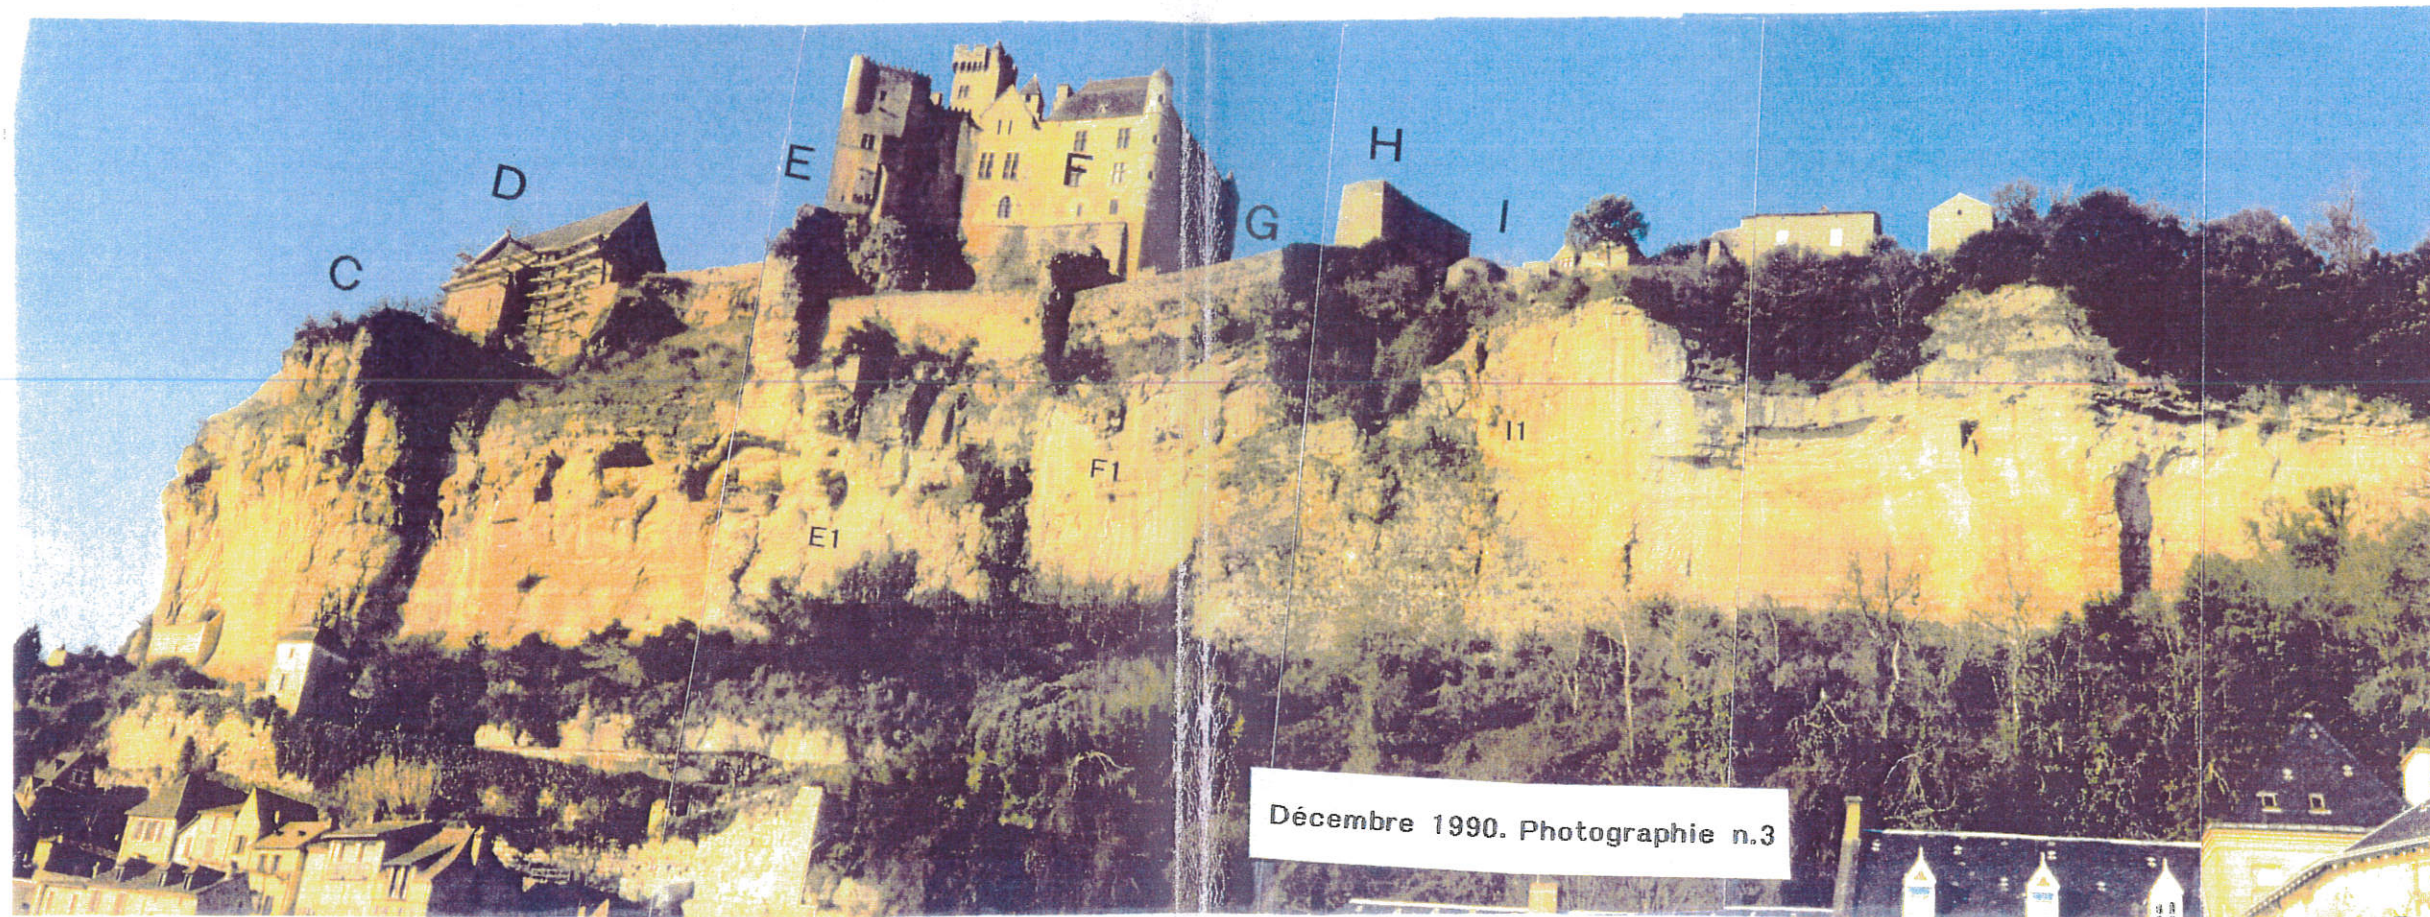
Photographie 3. Panorama rapproché vu de la rive droite de la DORDOGNE, même légende pour les lettres A à I. Cette autre vue de l'ensemble de la falaise prise depuis la rive droite de la rivière, donne un détail plus complet des zones D et E. L'ensemble des thermographies ainsi qu'il est dit dans le texte et dans les légendes de ces documents, matérialise la limite D. Sur 20 à 30 mètres à l'amont de D, le massif présente une inertie thermique importante, à part les zones secondaires en surplomb. A l'aval de D, l'ensemble de la masse A-D présente une inertie thermique nettement plus faible. La fracture D représente l'une des discontinuités mécaniques qui limitent ce massif vers l'amont. Les fracturations ouvertes observées le long de la fracture D, confirment largement les indications des thermographies. La zone E correspondant aux surplombs sur l'aile aval du château, comporte à la base et vers l'amont des masses de quelques m^3 à quelques dizaines de m^3 en équilibre mécanique potentiellement dangereux. On observe également la petite masse de rochers broyés, de forme triangulaire, indiquée F1, limitée par un plan incliné de 60 à 70° environ vers la vallée. La zone H correspond à une masse altérée fragile qui est caractérisée sur les thermographies, par une faible inertie thermique.

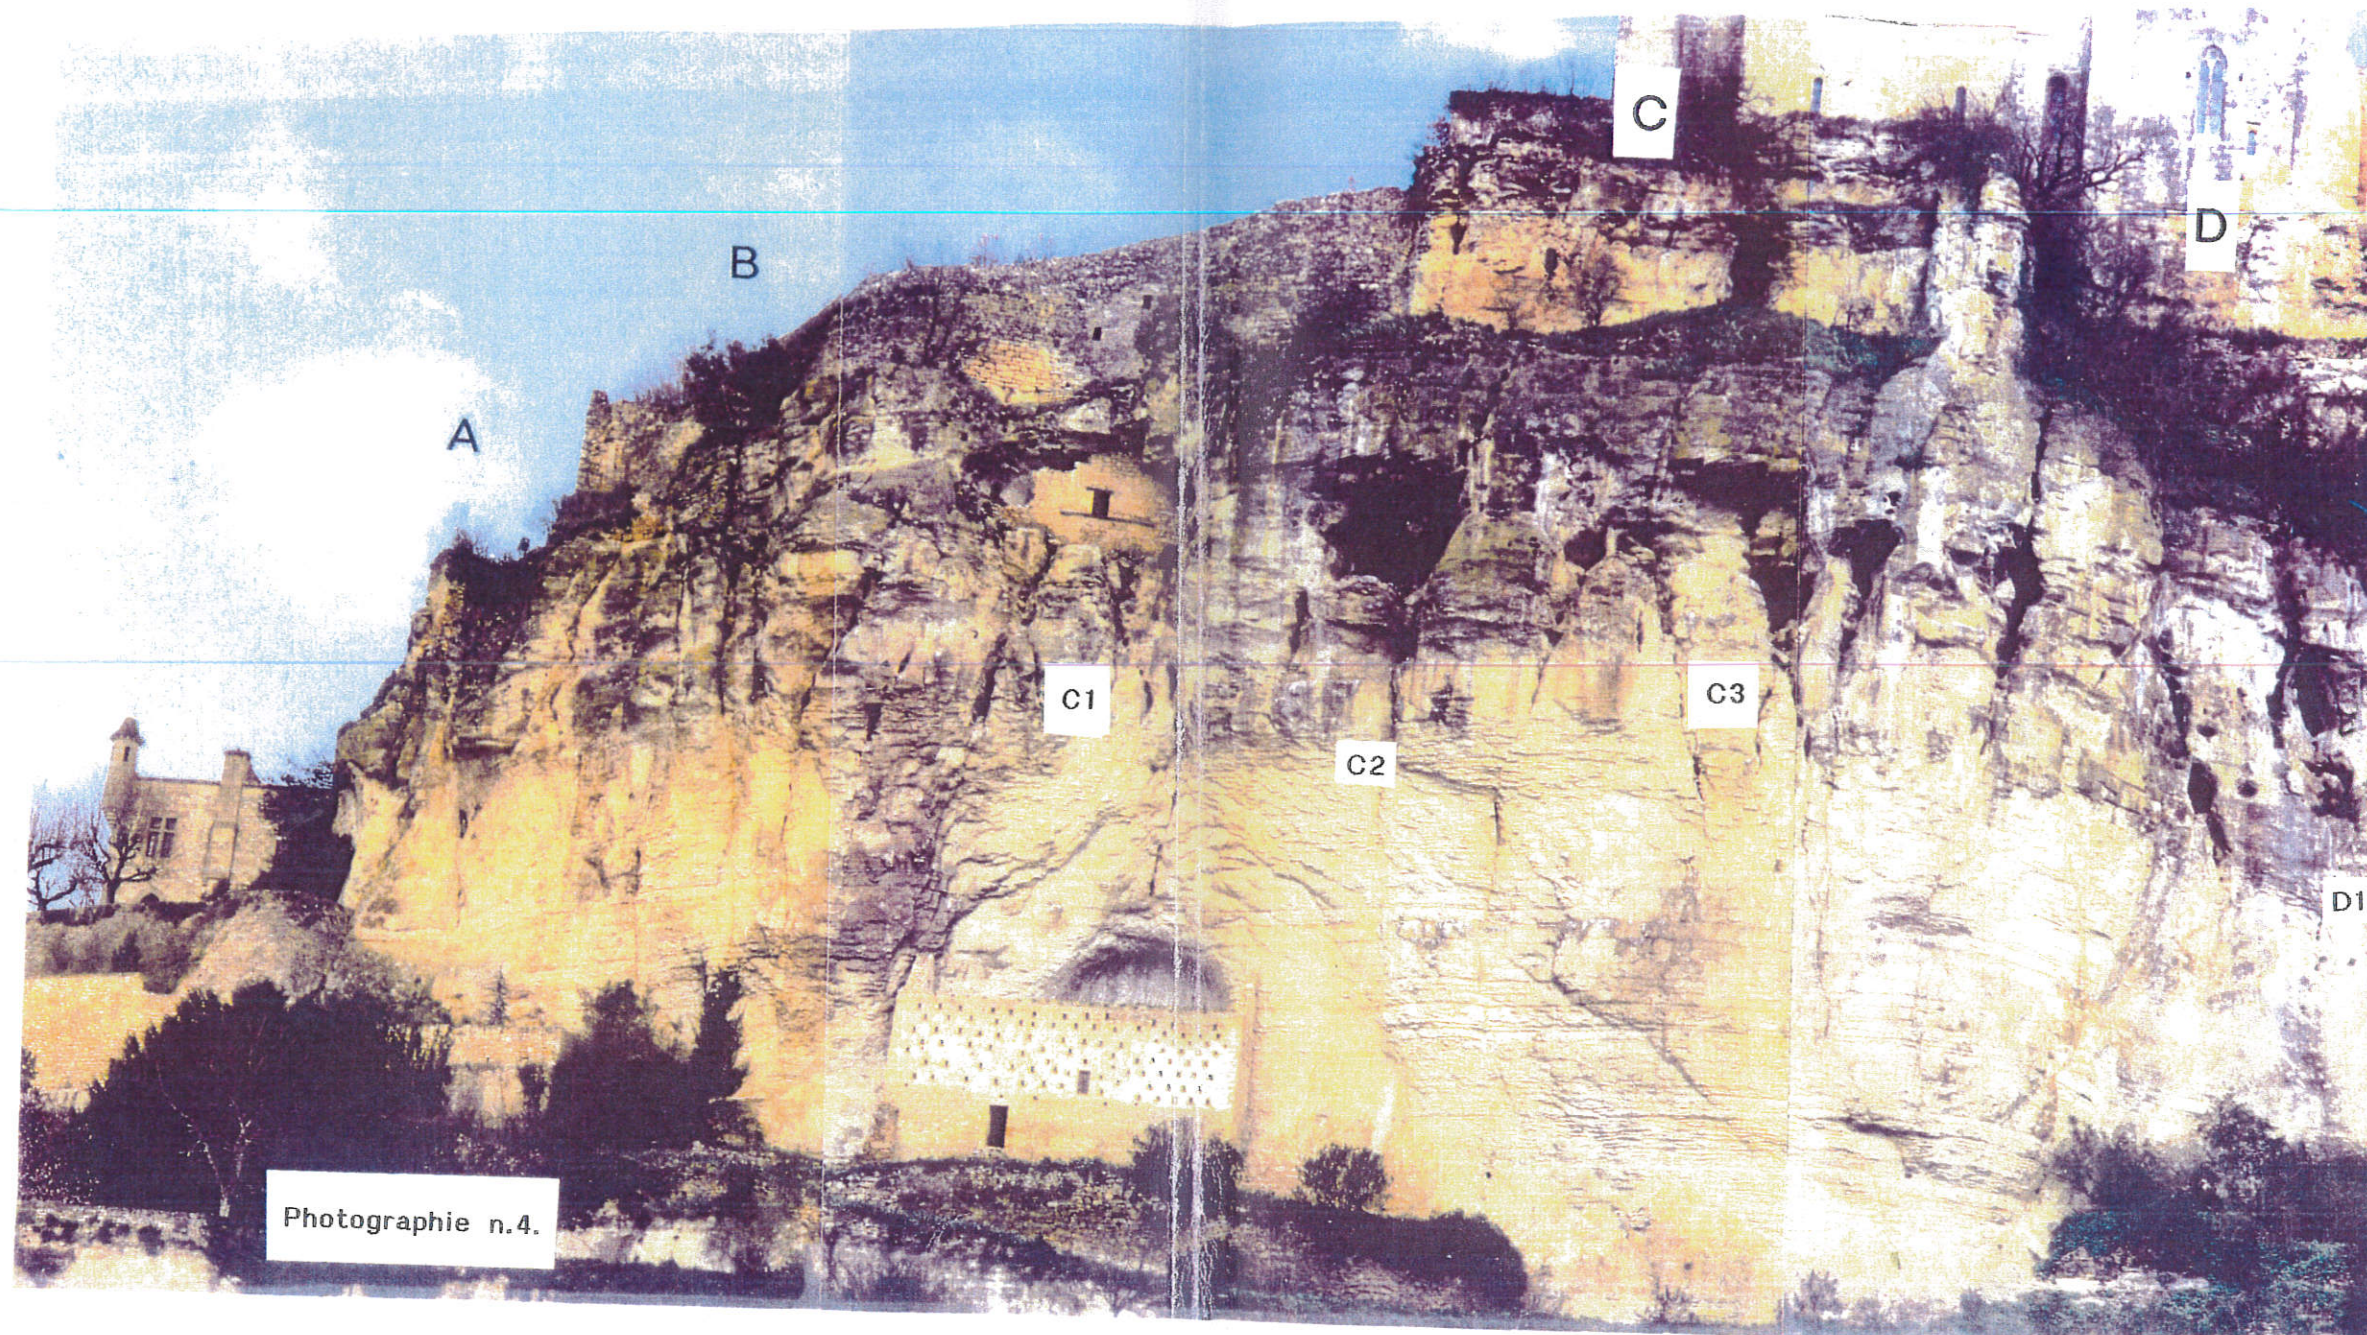
PHOTOGRAPHIES 4a et 4b.

Photographie 4a. Panorama vu depuis la rive droite, des zones A à D.

Cette vue générale est destinée à montrer un ensemble des zones dangereuses sur la partie amont de la falaise. La figure 4 exploite en grande partie cette photographie. On remarque, de l'aval vers l'amont, le groupe des sous-zones C1, C2 et C3. La zone D, avec le cisaillement D1, détaillé sur la photographie 8, montre un autre aspect de décrochement potentiel le long de ce cisaillement.

L'ensemble des thermographies et, en particulier, celle du 02/04/91, à 07h37, montre un contraste thermique de plusieurs degrés centigrades, de part et d'autre de la fracture D-D1.

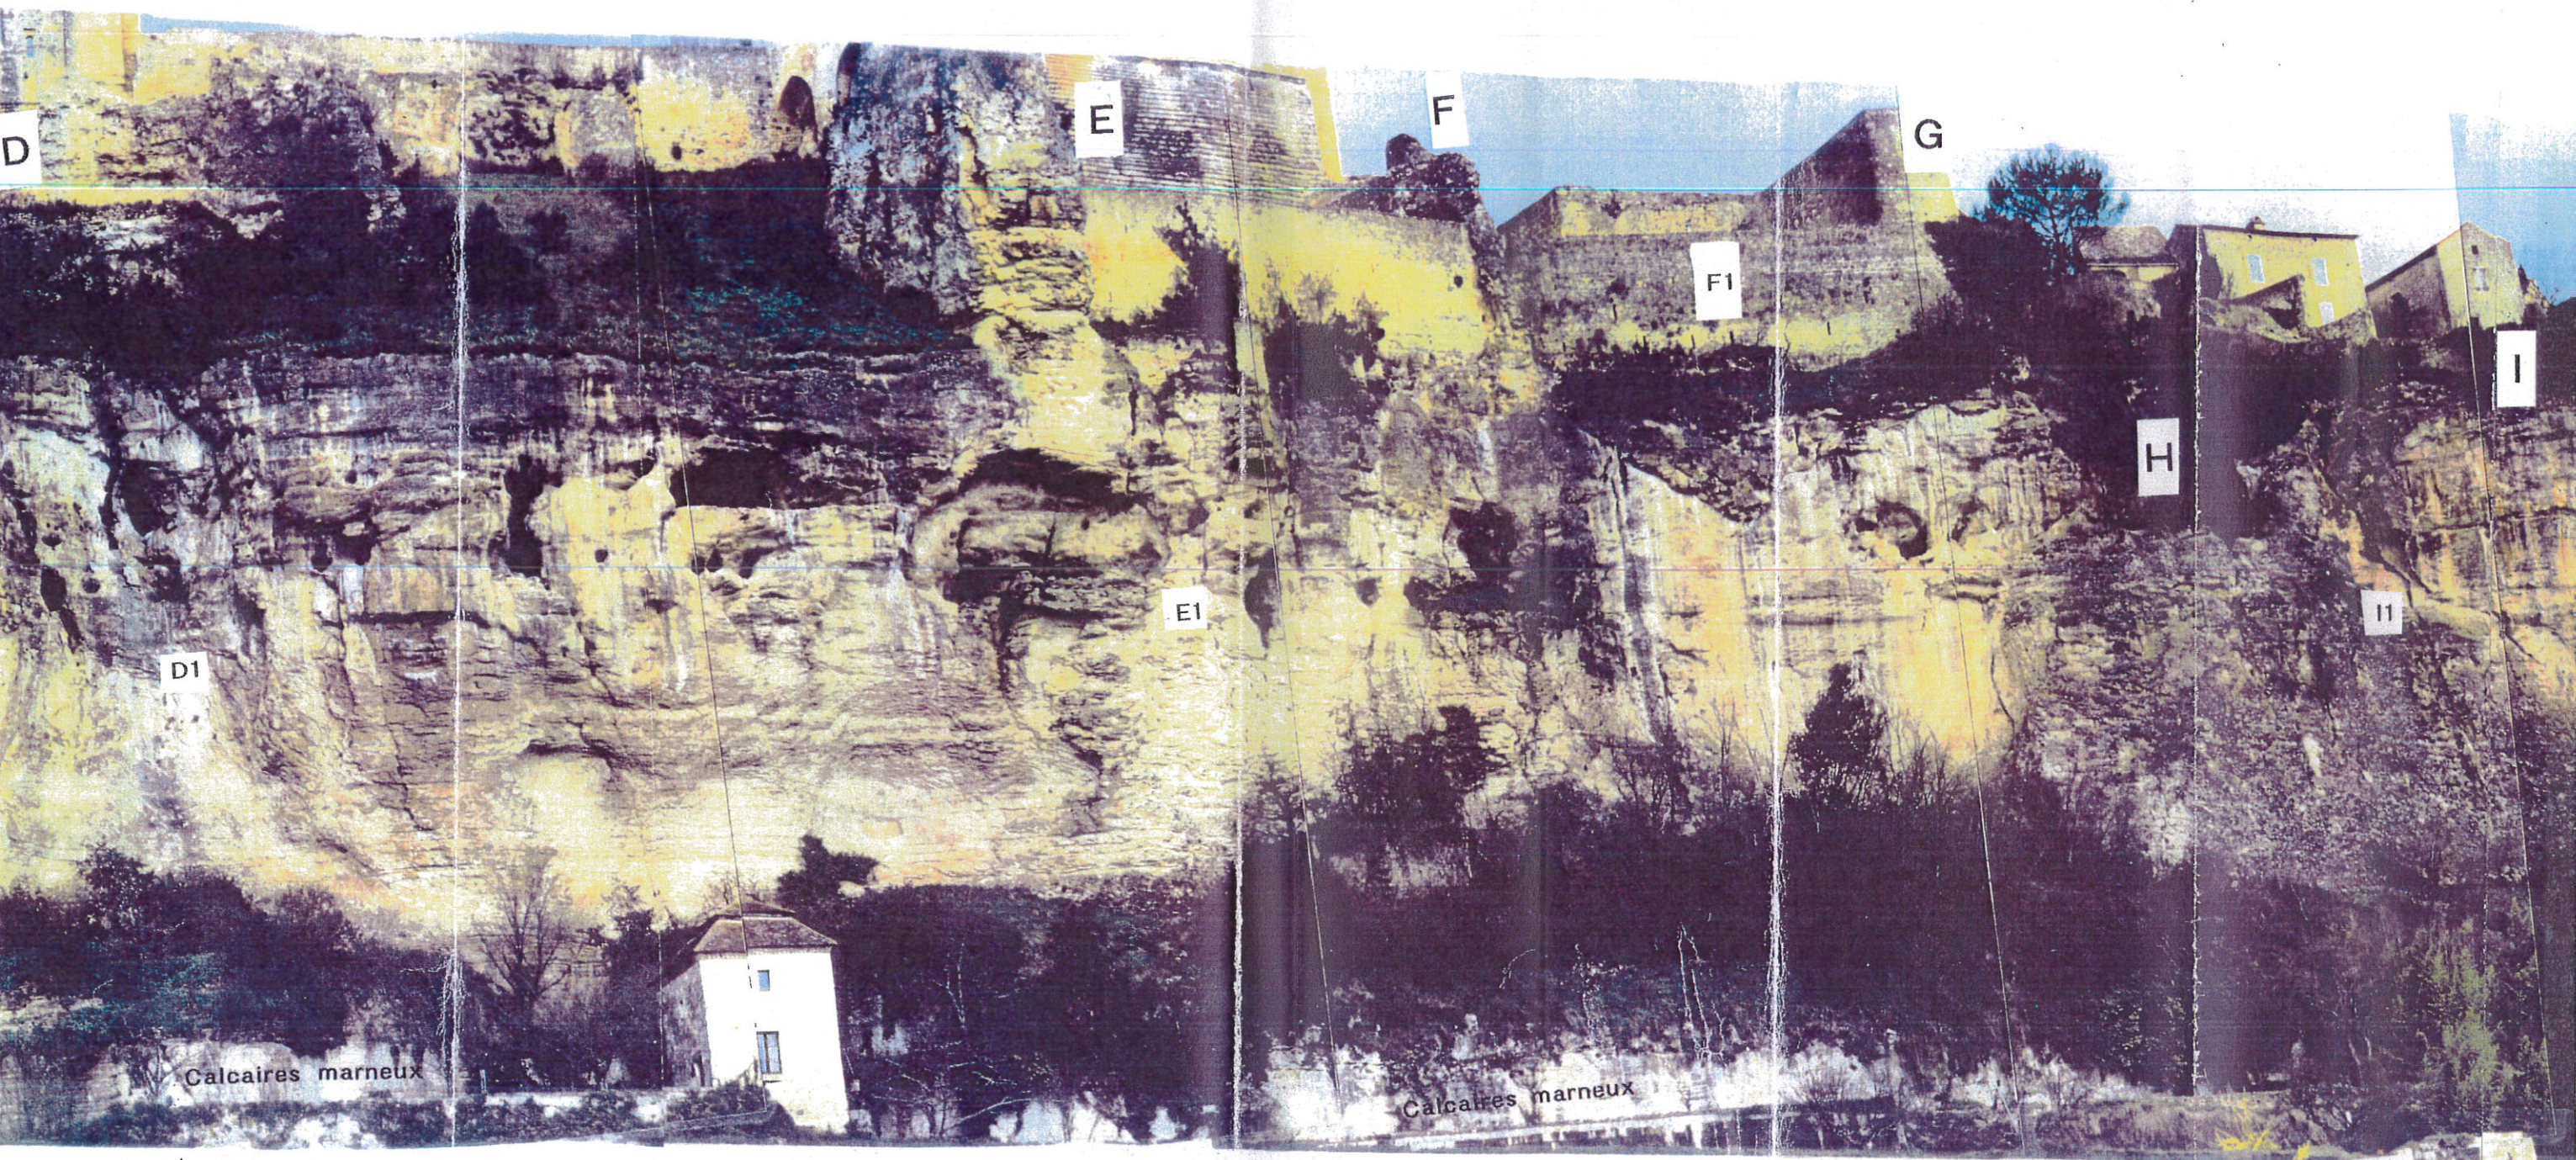
Photographie 4b. Panorama depuis la rive droite, des zones D à I.

La zone entre D et E manifeste une certaine permanence des émissions thermiques. Toutefois, c'est surtout la sous-zone voisine et immédiatement à l'amont de D, qui montre une inertie thermique forte et relativement constante, au cours des deux levés des émissions d'août 1989 et d'avril 1991. L'examen détaillé de cette sous-zone effectué à partir du chemin du bas de la falaise, confirme un assez bon état mécanique, compte non tenu des cailloux et des petits blocs en situation instable, présents sur toutes les falaises.

Entre E et F la morphologie de la falaise et sa structure deviennent plus complexes en raison de nombreuses fissurations dues à des cisaillements anciens. La zone E1 détaillée sur les photographies 6 et 9, représente un autre danger de rupture.

La petite masse F1 située sous le mur de la façade amont du château, est certainement instable. Elle se détache nettement par sa couleur grise d'altération du massif sain et sans traces de fissuration notable.

Vers l'amont et à une vingtaine de mètres de F1, la zone G présente une reproduction des mêmes caractéristiques générales que F1. De même, l'ensemble H pourrait représenter également quelques probabilités de chutes de masses de quelques mètres cubes.

A l'amont, la sous-zone I1 est affectée par une fracture assez large, ouverte et exploitée par la dissolution. Cette fracture, pourtant bien développée, ne montre pas de correspondance nette à l'aval. L'examen sur le terrain ne laisserait prévoir que des chutes classiques de cailloux ou de blocs. Bien que la fracture I1 se prolonge, en s'amenuisant, vers le bas de la falaise, il ne semble pas que la zone I représente un danger immédiat. Les thermographies ne montrent pas d'inerties faibles, dans cette région éloignée du point de mesures.

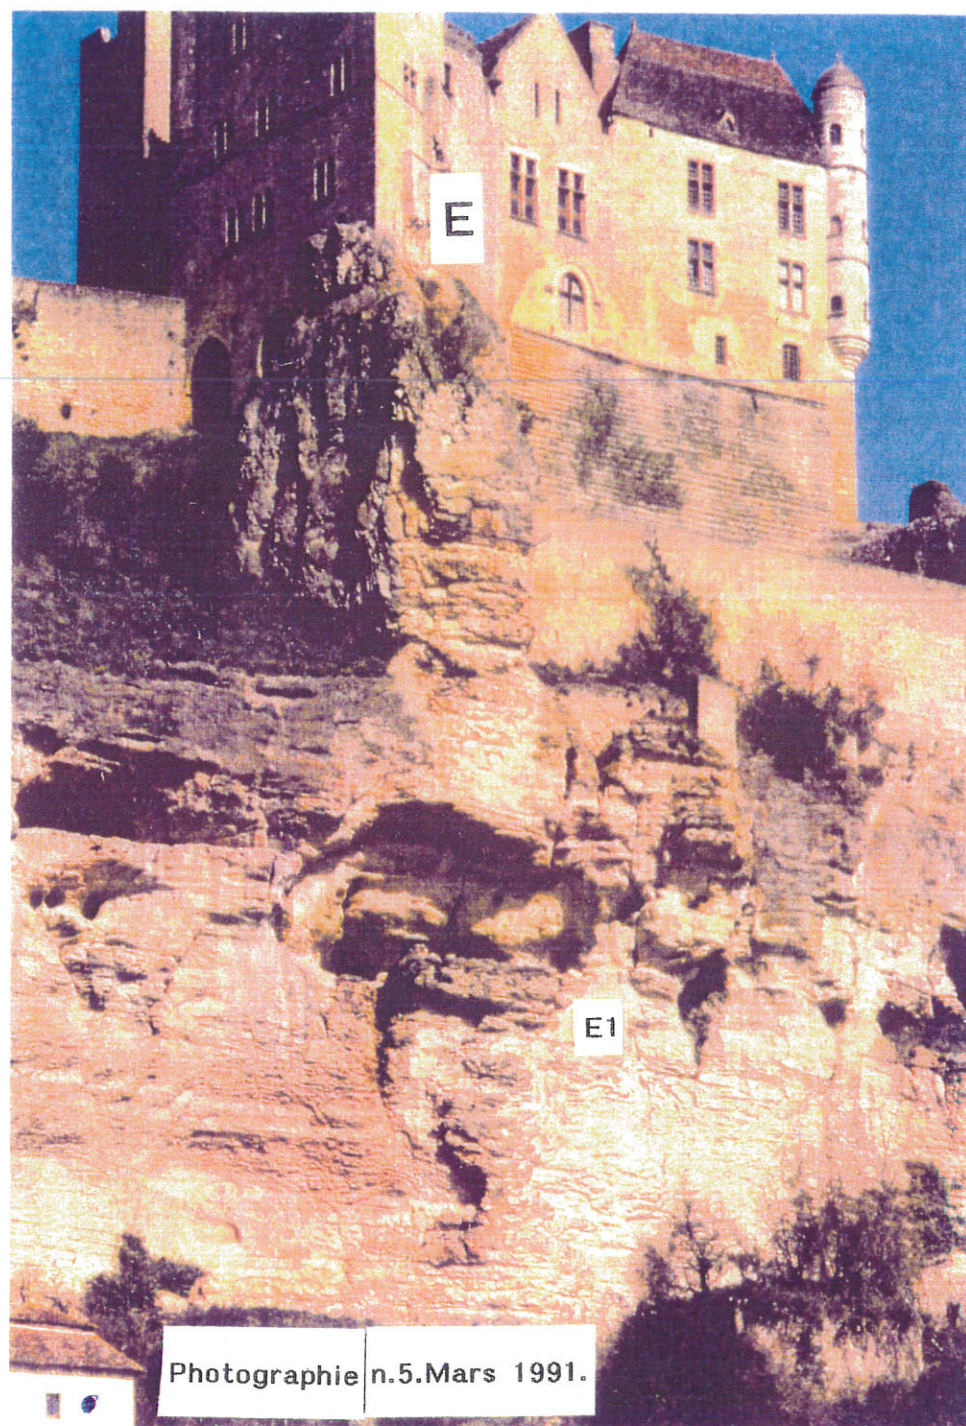
Photographie 5. Ensemble de la zone E, sous l'aile aval du château. Le surplomb sous le rocher E constitue une base fragile pour ce massif. Les thermographies sont formelles : cette partie du rocher sous forme d'un mur naturel vertical présente une inertie thermique très faible. Sa base est donc mécaniquement indépendante ou en mauvais état de liaison mécanique avec le massif principal. On note qu'immédiatement au-dessous de cette portion de mur vertical, bien que les surplombs sous E et la zone E1 montrent des dangers potentiels, l'inertie thermique est élevée. Les blocs risquant de s'écrouler au-dessous de E, ne constituent pas de danger d'éboulement en grande masse. Il est clair que ce rocher-mur vertical E devrait être surveillé et, ultérieurement consolidé.

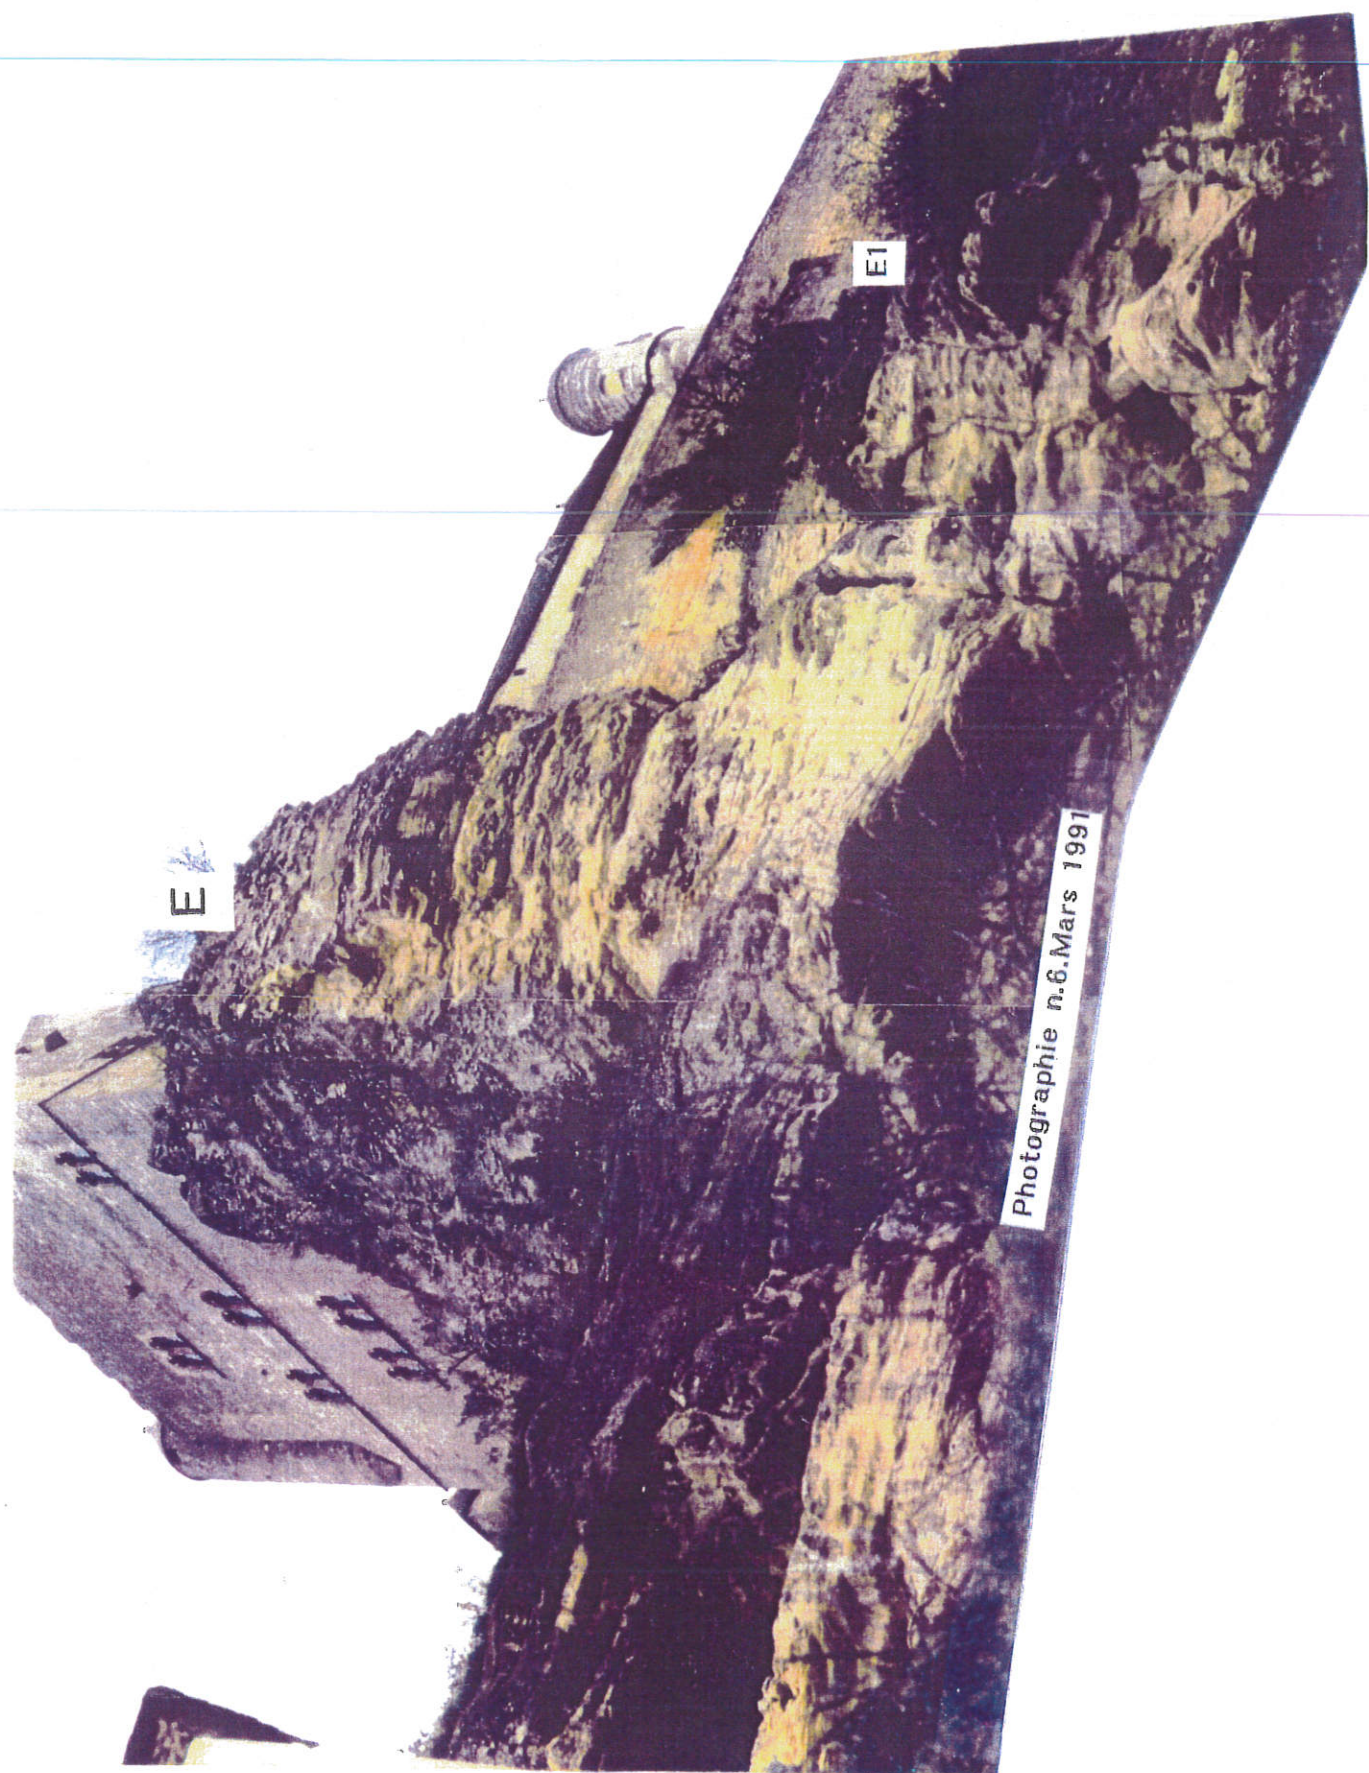
Photographie 6. Détail de la zone E sous la façade du château.

Cette photographie est destinée à mettre en évidence le détail des blocs fissurés entre E et E1. Le surplomb de quelques mètres cubes situé sous l'indication E1, ainsi que le bloc situé à une dizaine de mètres au-dessous, représentent un danger certain. Un examen détaillé de la face sud du rocher E1 montre qu'un éboulement relativement récent a dû s'y produire. La partie éboulée doit correspondre à la surface claire, vers la partie aval de E.

On peut également remarquer par un examen précis des thermographies, que la face Nord de E possède un certain contact mécanique avec le massif principal. Ce contact, de toutes façons médiocre, ne suffirait pas à maintenir en place les blocs désolidarisés du rocher E, en cas de séisme modéré.

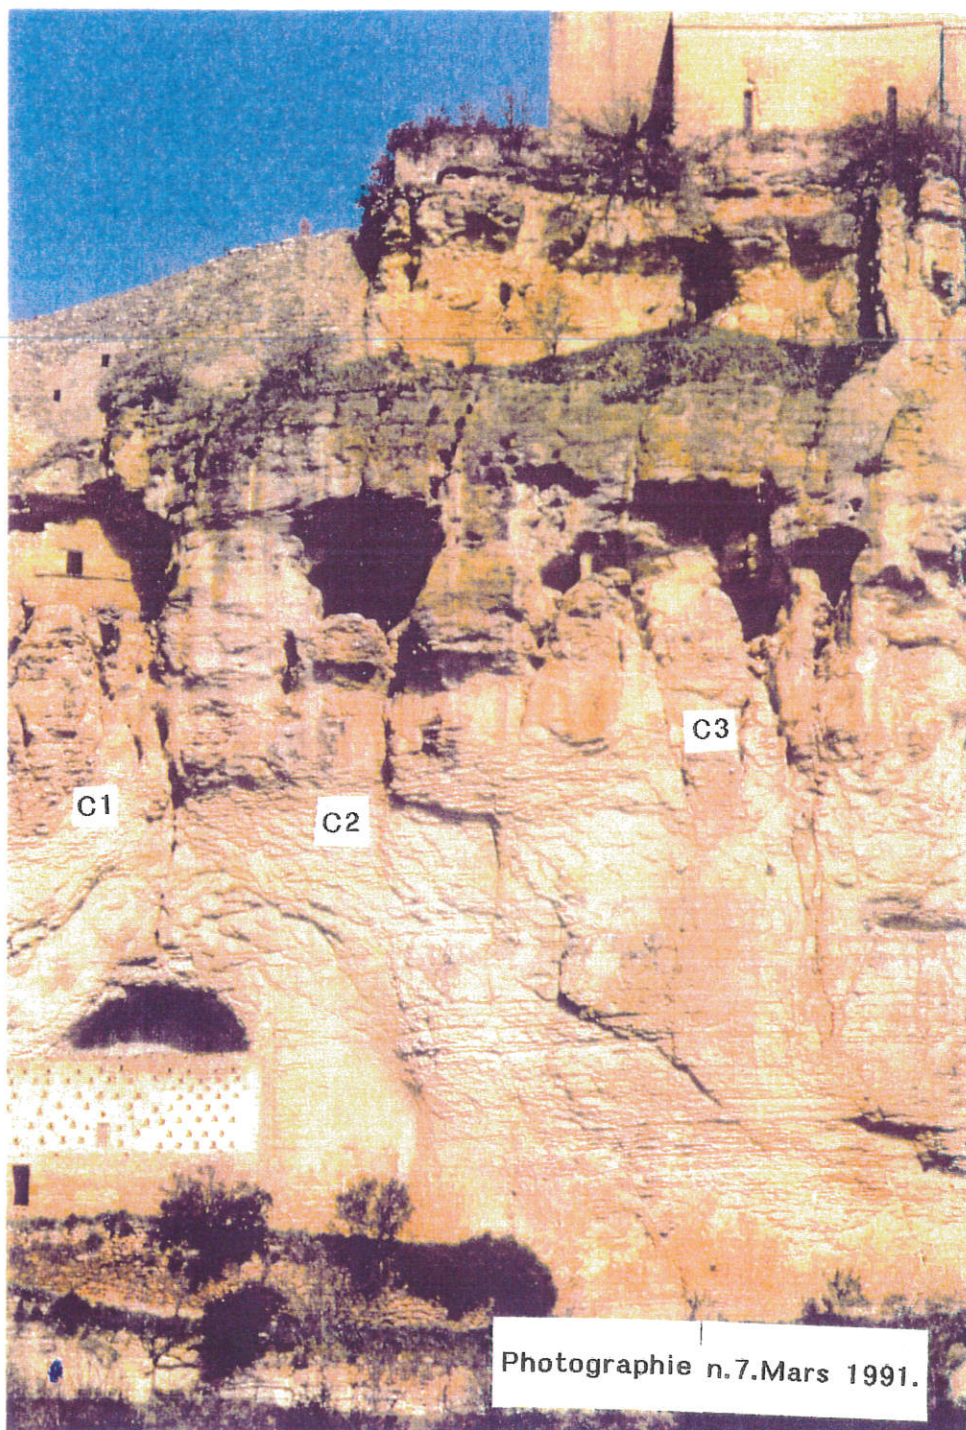
Photographie 7. Détail de la falaise sous la partie aval de la chapelle, zone C.

Les surplombs et les grottes karstiques **C1,C2** et **C3**, particulièrement développés dans cette partie des calcaires supérieurs, correspondent à l'exploitation par les phénomènes de dissolution des eaux de pluie, de fractures et de plans de cisaillements anciens.

Cette partie supérieure des calcaires est affectée par la même fragilité aux dissolutions, tout le long de la falaise.

Comme dans le cas des autres zones altérées, des blocs isolés, de quelques mètres cubes, peuvent se détacher à chaque instant.

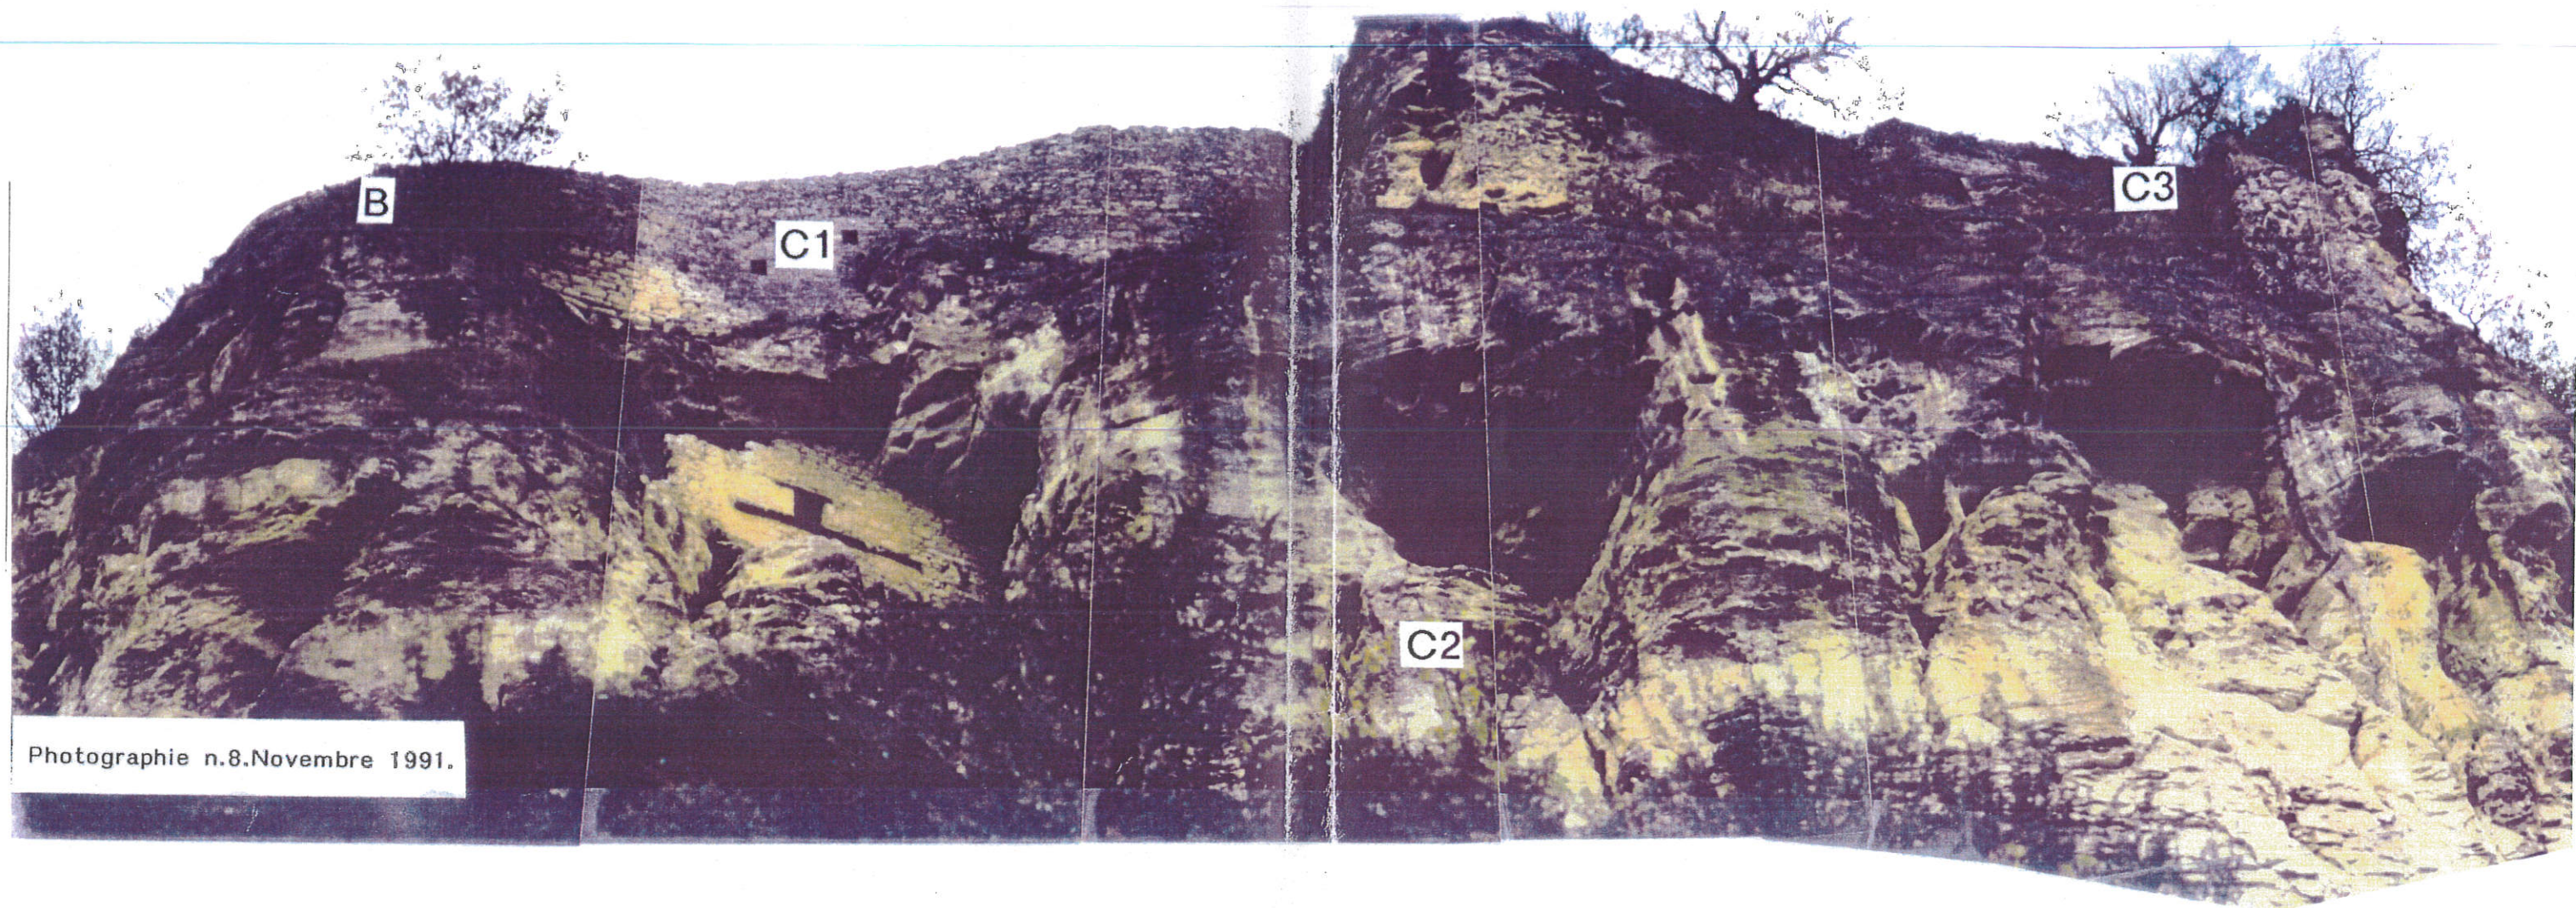
Photographie 8. Détail du sommet de la falaise dans la zone C.

Les surplombs **C1**, **C2** et **C3** correspondant aux plafonds des cavités karstiques, montrent des fractures avec des signes d'affaissements dus à l'effet de la simple gravité. Dans le cas de la zone **C1**, les blocs fissurés semblent maintenus momentanément par la morphologie de la fracture amont.

Dans le cas de la zone **C2**, le coefficient de friction latéral du bloc limité par ses deux fractures amont et aval, pourrait constituer, avec quelques surfaces encore peu altérées agrémentées de quelques résistances à la traction, le paramètre principal de stabilité temporaire.

La fracturation de cette partie supérieure des calcaires provoquera, tôt ou tard, des chutes de blocs. Ce risque n'est pas spécifique de la falaise de BEYNAC. Il en est de même, par exemple, pour les falaises de LAROQUE-GAGEAC, de DOMME et, à un moindre degré, des EYZIES.

Les thermographies, et, notamment, celles du 02/04/91, délimitent une zone à faible inertie comprise précisément, entre **C2** et **D**, avec un ensemble plus émissif, assez curieusement, à la partie haute de la formation calcaire la plus affectée par les dissolutions karstiques. (thermographies du 20/04/91, 03h09 et 07h37.)
