PHOTOGRAPHIES

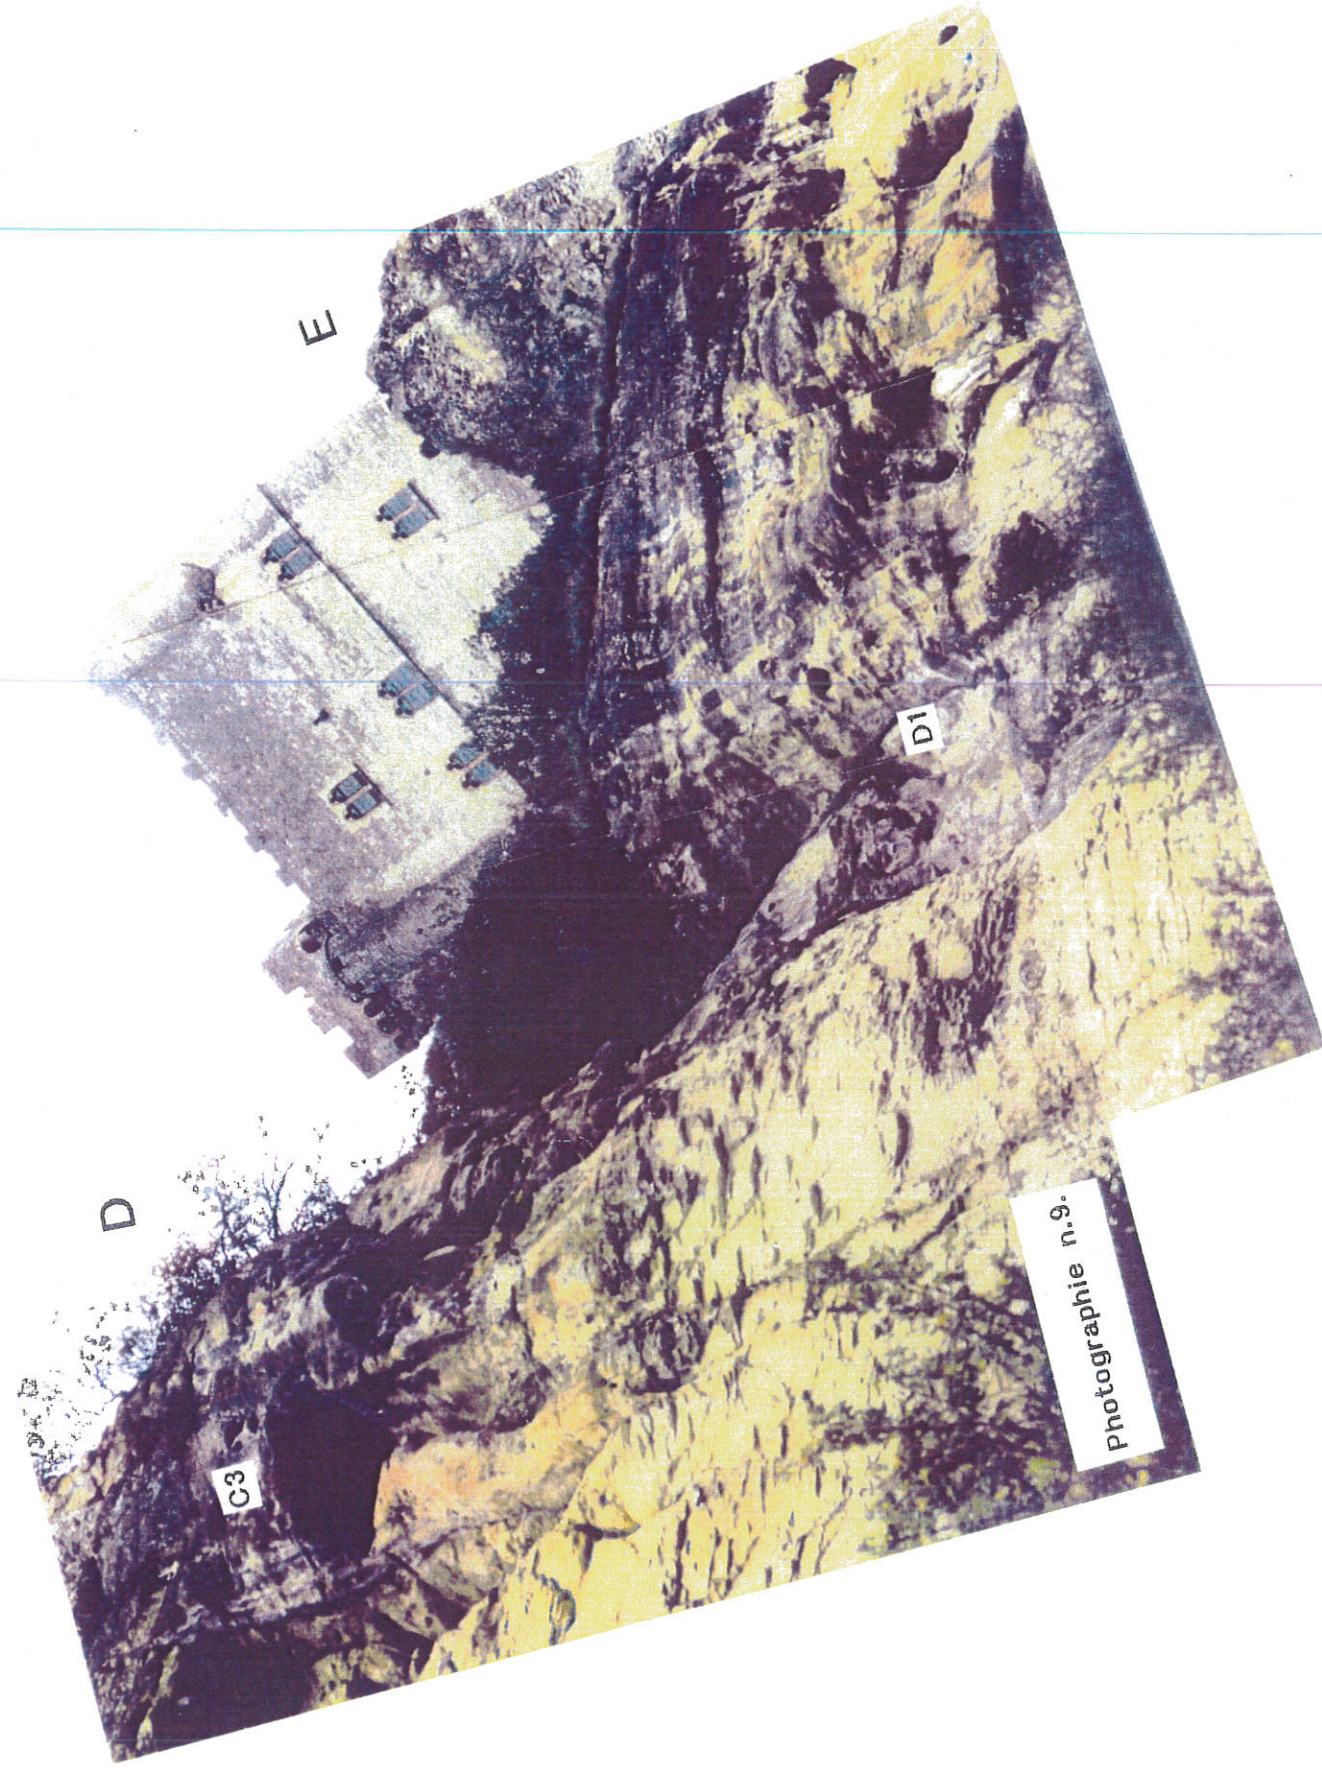
Photographie 9. Vue de la fracture inclinée D1 correspondant à un cisaillement, avec un léger déplacement dû à la gravité vers la base de la faille. On a déjà vu antérieurement que la zone située immédiatement à l'amont de D-D1 présentait des émissions thermiques élevées donc un bon contact avec le massif en profondeur. La fracture D1 délimite bien sur les thermographies des sous-zones à inertie thermique légèrement différente mais, malgré la netteté de cette fracture sur la photographie, il ne semble pas que le sous-ensemble situé à quelques dizaines de mètres vers l'amont présente un danger potentiel évident. En revanche, les petits blocs de 3 à 4 m³ suspendus au-dessous de la tache claire en D1, risquent de se détacher sous des sollicitations faibles.

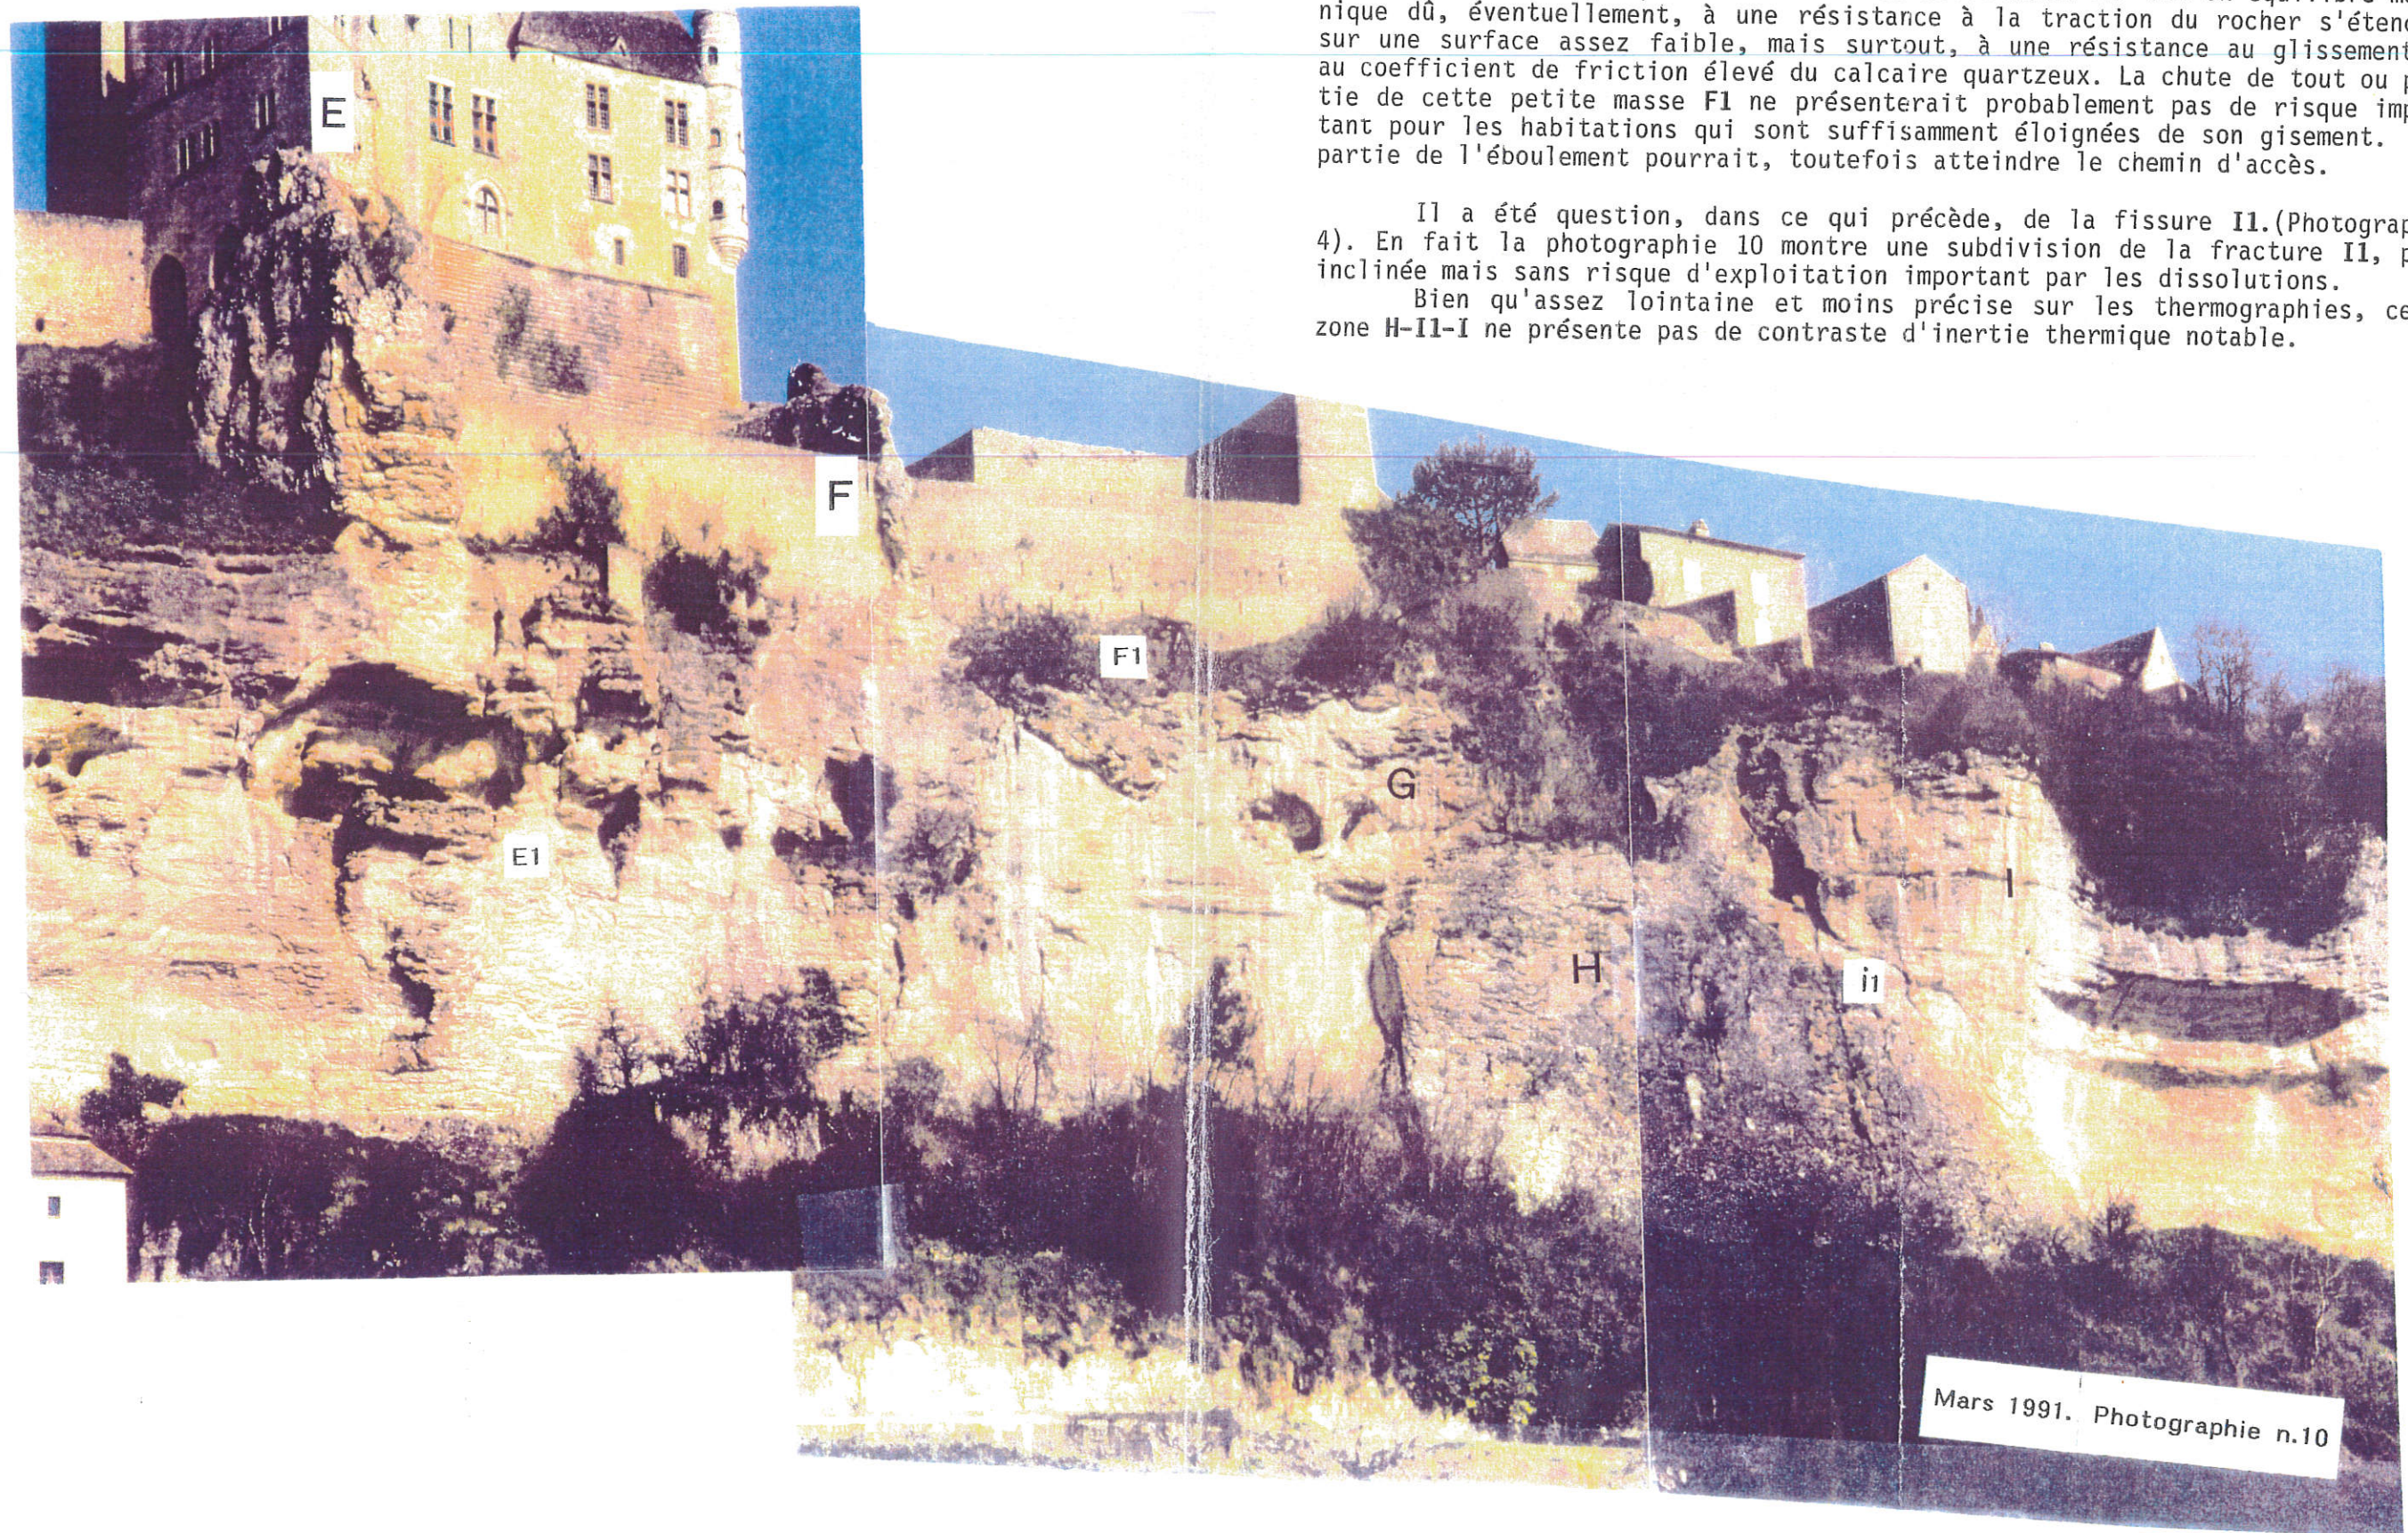
Photographie 10. Ensemble des zones fragiles entre E et I.

De l'aval vers l'amont, la zone E-E1 représente un danger potentiel avec, surtout pour E1, des probabilités de détachements de blocs isolés.

La zone F1 est bien délimitée sur cette photographie, avec son prolongement vers l'amont, jusqu'à la fracture G. Cette masse F1 est en équilibre mécanique dû, éventuellement, à une résistance à la traction du rocher s'étendant sur une surface assez faible, mais surtout, à une résistance au glissement dû au coefficient de friction élevé du calcaire quartzeux. La chute de tout ou partie de cette petite masse F1 ne présenterait probablement pas de risque important pour les habitations qui sont suffisamment éloignées de son gisement. Une partie de l'éboulement pourrait, toutefois, atteindre le chemin d'accès.

Il a été question, dans ce qui précède, de la fissure I1. (Photographie 4). En fait la photographie 10 montre une subdivision de la fracture I1, plus inclinée mais sans risque d'exploitation important par les dissolutions.

Bien qu'assez lointaine et moins précise sur les thermographies, cette zone H-I1-I ne présente pas de contraste d'inertie thermique notable.
