Objet : Avis technique relatif au projet de restauration
et remise en eau du bras mort du Rivet à St
Antoine de Breuilh.

Réf Avis : 20140326-91-01.

Le 28 Mars 2014

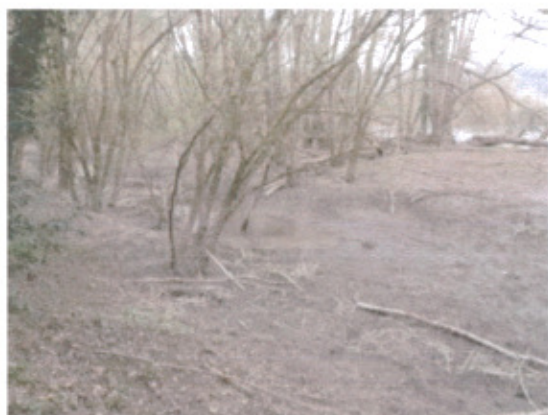
Secteur aval de l'ancien bras

A l'exception de quelques secteurs profonds, les fonds de l'ancien bras mort ne sont en eau qu'en période de fortes crues; leur niveau est très nettement surélevé par rapport au niveau moyen des eaux de la rivière Dordogne. Dans le secteur de confluence un atterrissement important s'est formé, ce qui réduit encore la possibilité de connexion par l'aval. Les sols de surface du lit de l'ancien bras sont sablo-vaseux. Ils sont fortement colonisés par des arbres qui contribuent à la fermeture du milieu; ce sont en majorité des érables Negundo. Les embâcles sont rares et situés au niveau de l'extrémité amont.

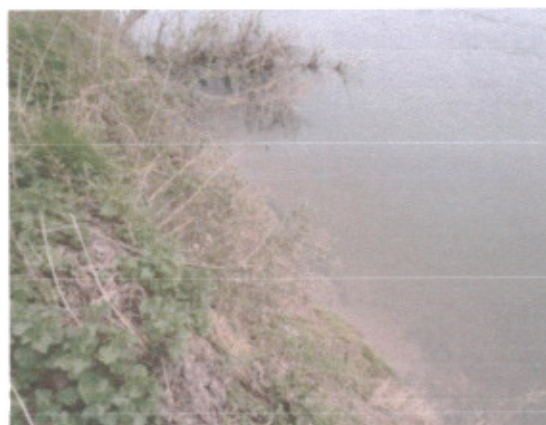
Berge droite de la rivière au Rivet.

La berge droite de la Dordogne est proche (quelques mètres par endroits); son talus à dominante sableuse est abrupt et instable.
