11. Fiches synthétiques descriptives des Masses d'Eau pour les affluents du secteur Dronne amont

11.1 Fiche descriptive de la Côte aval

Etat des lieux de la COLE AVAL

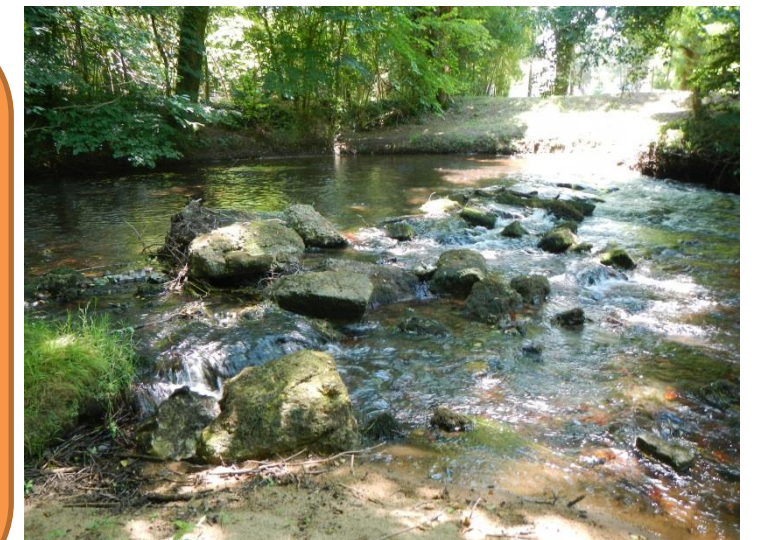
Photo 6 : Seuil en état de ruine. Retour des radiers sur la rivière

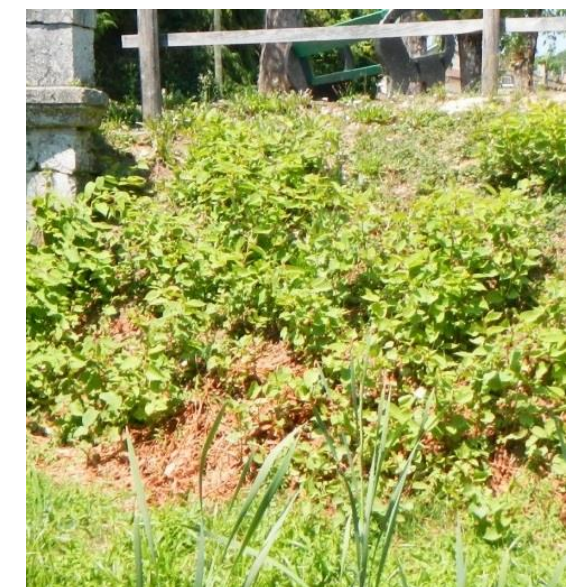
Photo 6 : Massif de renouée du Japon

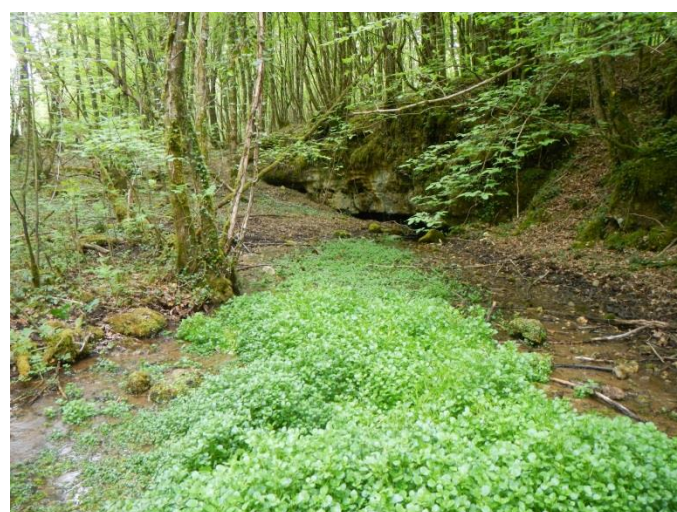
Photo 1 : Source du ruisseau de Sefon avec un ancien lavoir en état de ruines

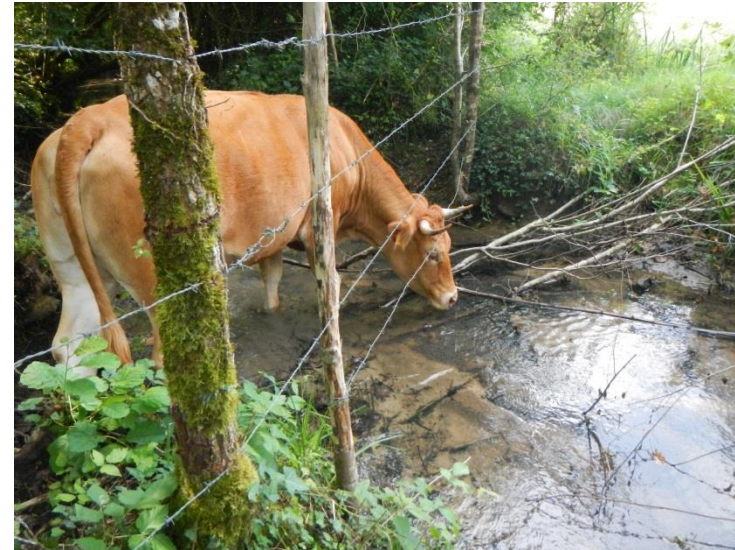
Photo 2 : Abreuvement du bétail dans le cours d'eau provoquant un colmatage en aval

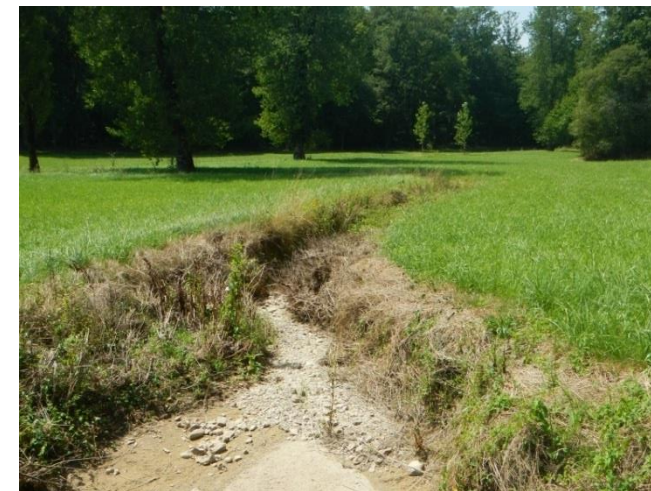
Photo 3 : Lit mineur rectiligne sans diversité de faciès, causé par d'anciennes rectifications du cours d'eau ; Ripisylve dégradée par l'usage de produits phytosanitaires

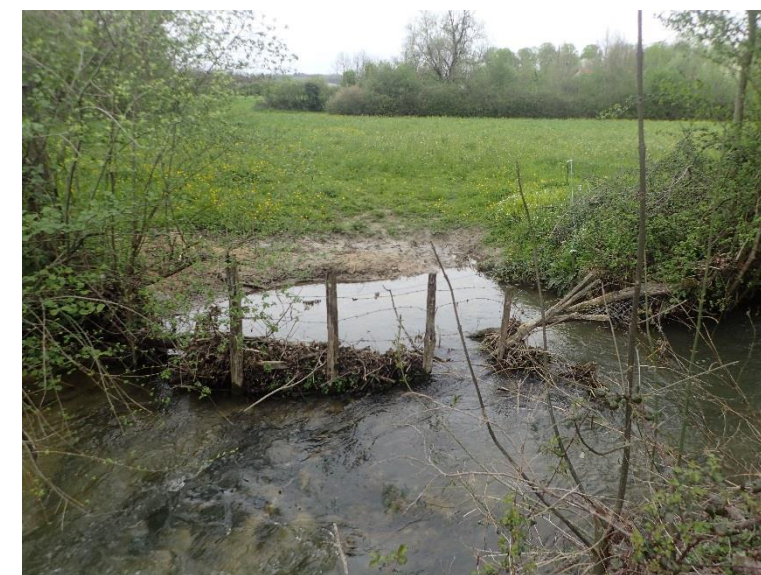
Photo 3 : Impact du bétail sur le cours d'eau, provoquant une dégradation de la ripisylve et un colmatage du lit mineur en aval.

La ripisylve de la Donzelle possède un état fonctionnel hétérogène. Sur certains tronçons les berges ne possèdent pas de clôtures ou les emplacements ne sont pas satisfaisants. Le bétail a ainsi accès à la totalité du cours d'eau et la ripisylve s'en retrouve alors dégradée (photo 3).

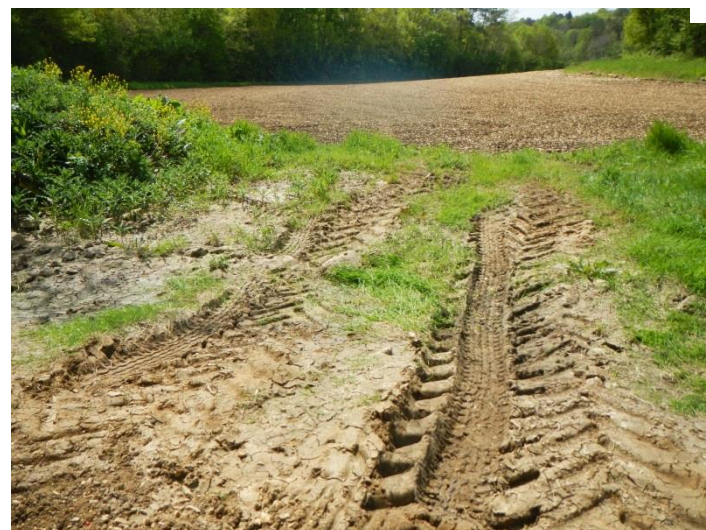
Photo 1 : Passage à gué du Libourny. Le lit mineur du cours d'eau n'est plus apparent.

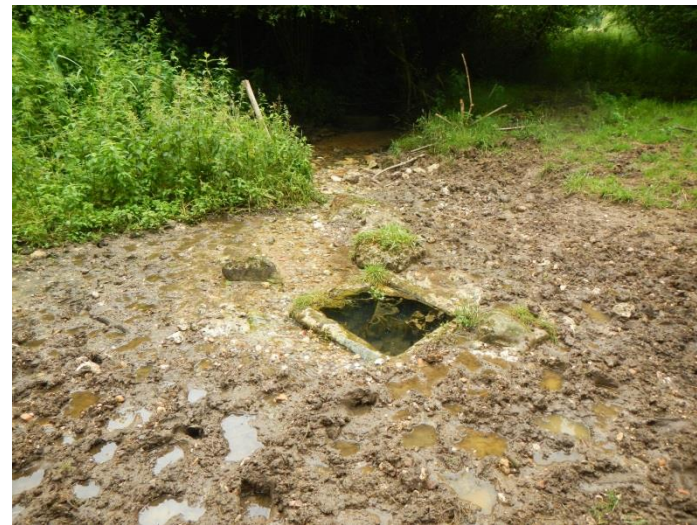
Photo 2 : Zone d'abreuvement latérale provoquant une dégradation des berges et un colmatage du lit mineur

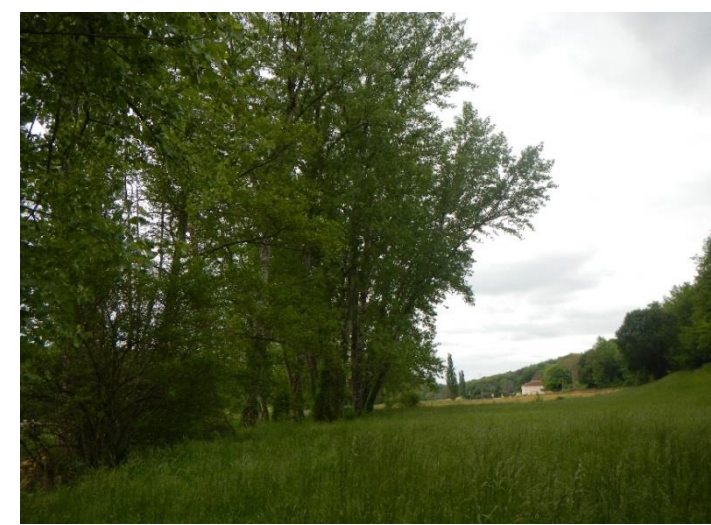
Photo 3 : Ripisylve composée de peupliers instables

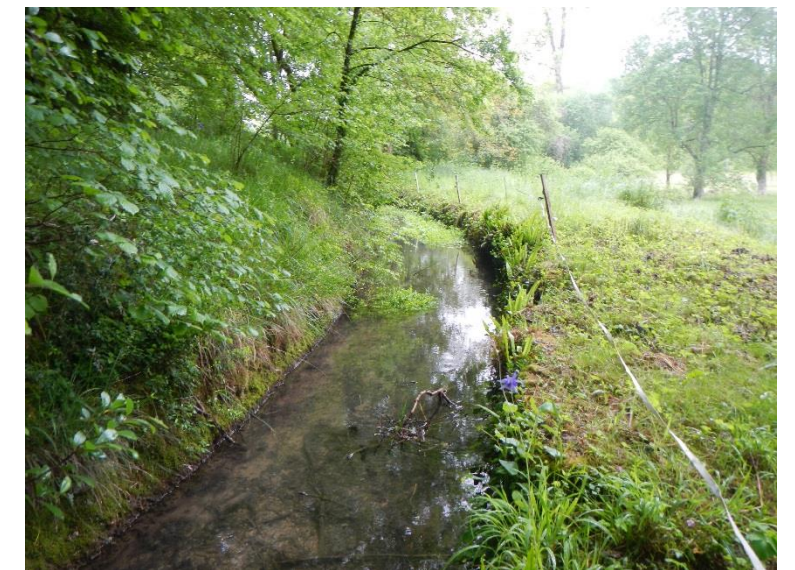
Photo 6 : Rectification du cours d'eau suite à l'implantation de moulins

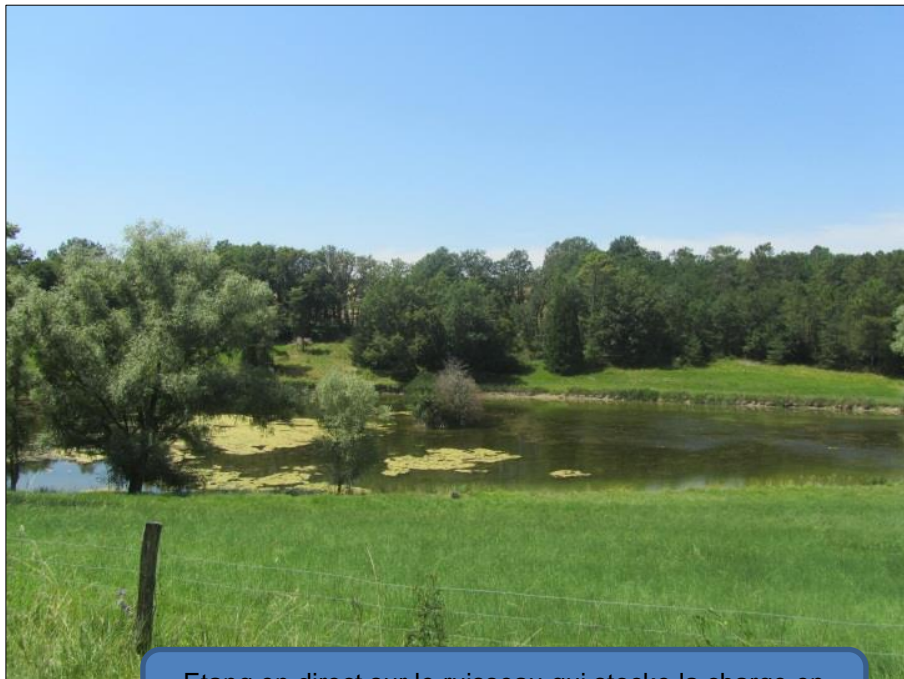
Etang en direct sur le ruisseau qui stocke la charge en transit et les nutriments dans la partie amont du bassin

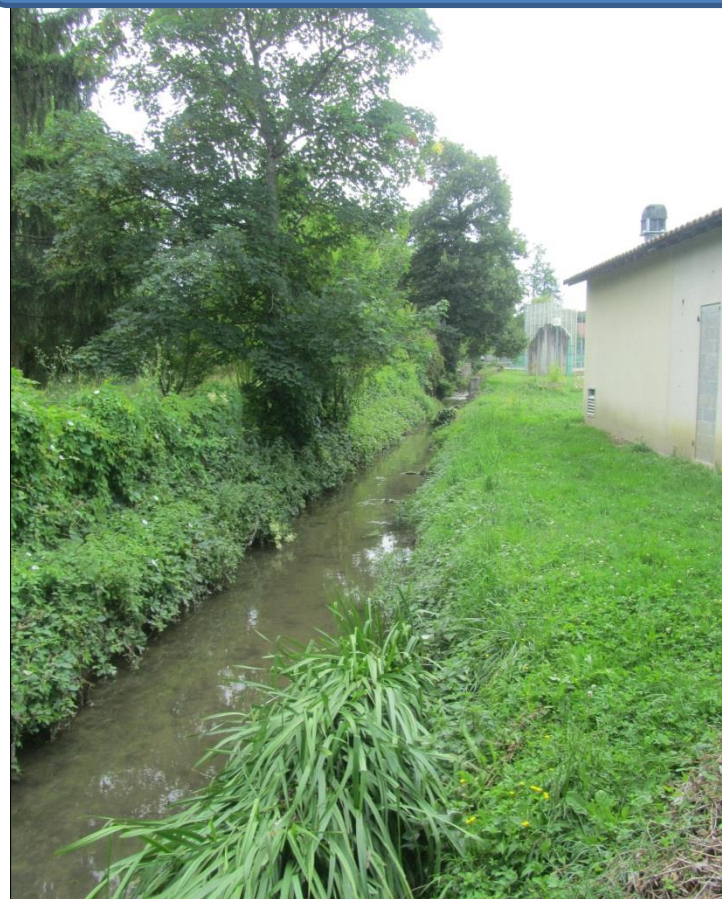
Ruisseau largement impacté dans sa traversée du bourg de Ribérac par les différents rejets du bourg et les opérations sur le lit

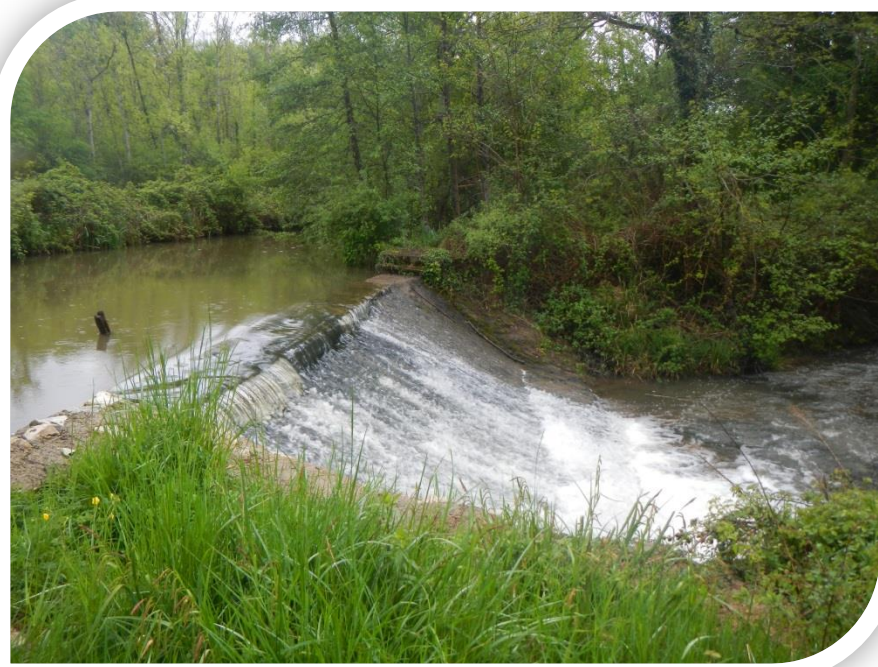
Problème sévère de continuité éco. au niveau du « Moulin de Rafaly»

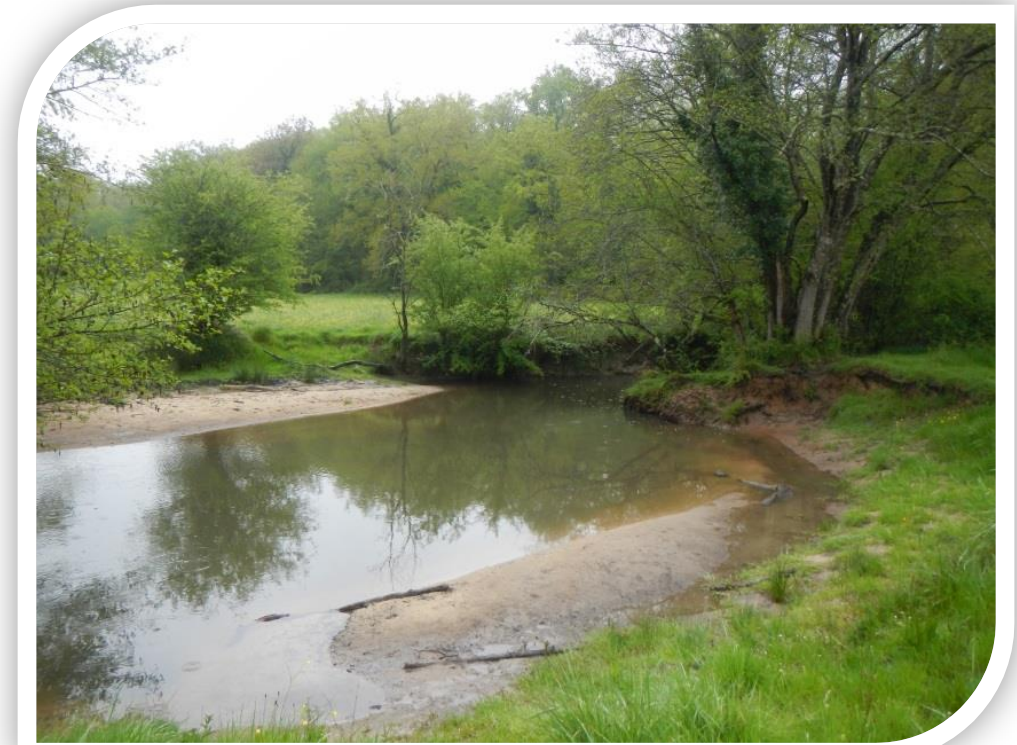
Point d'abreuvement remarquable impactant le lit mineur et la qualité du cours d'eau

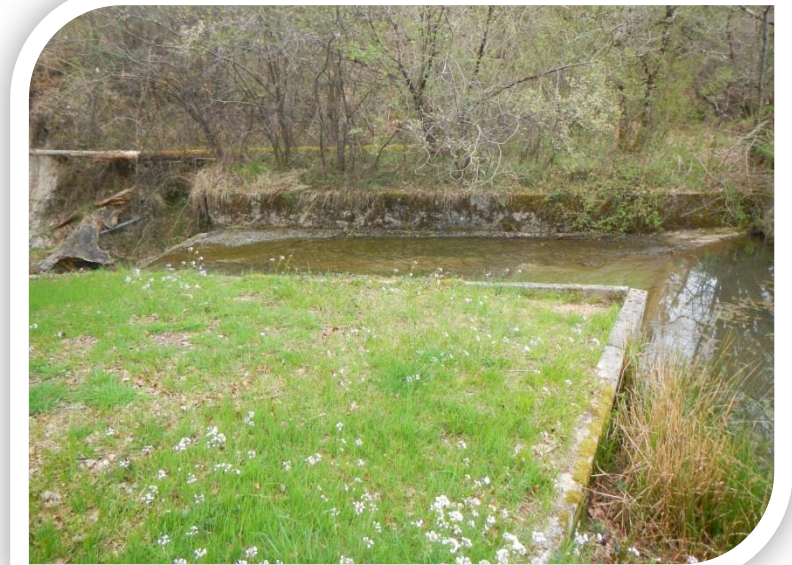
Déversoir de l'étang de la Latière – Problème continuité écologique (sédimentaire et piscicole)

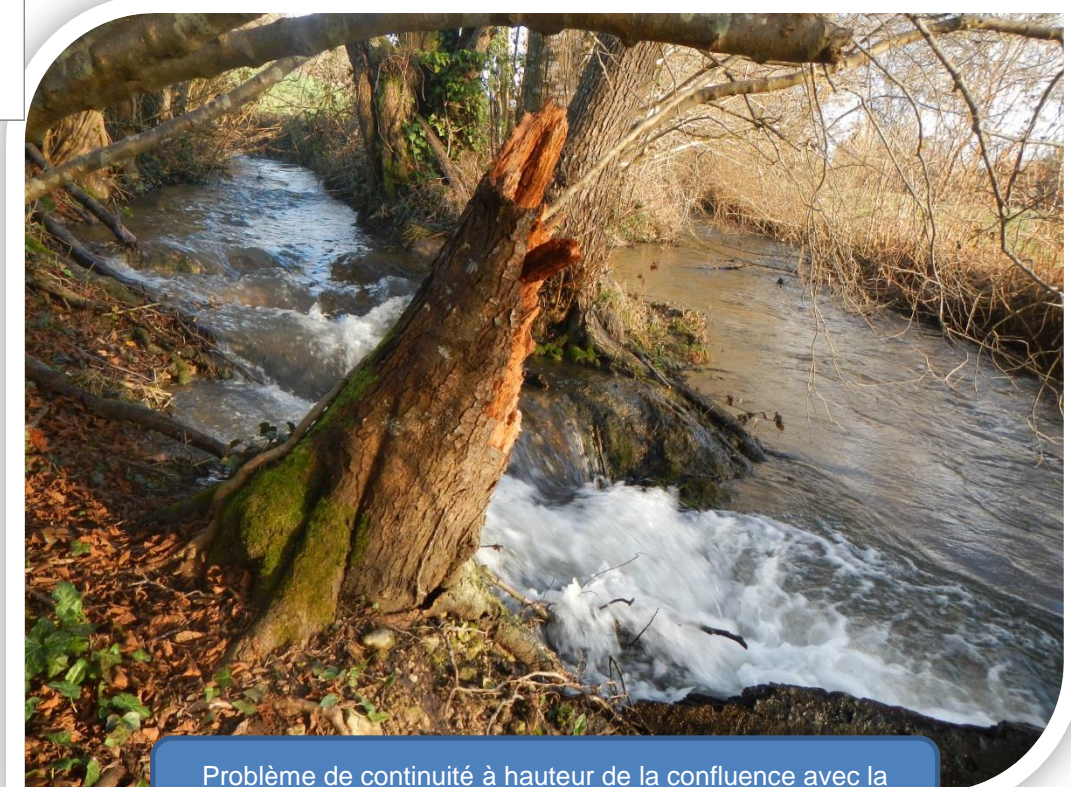
Problème de continuité à hauteur de la confluence avec la confluence Rizonne

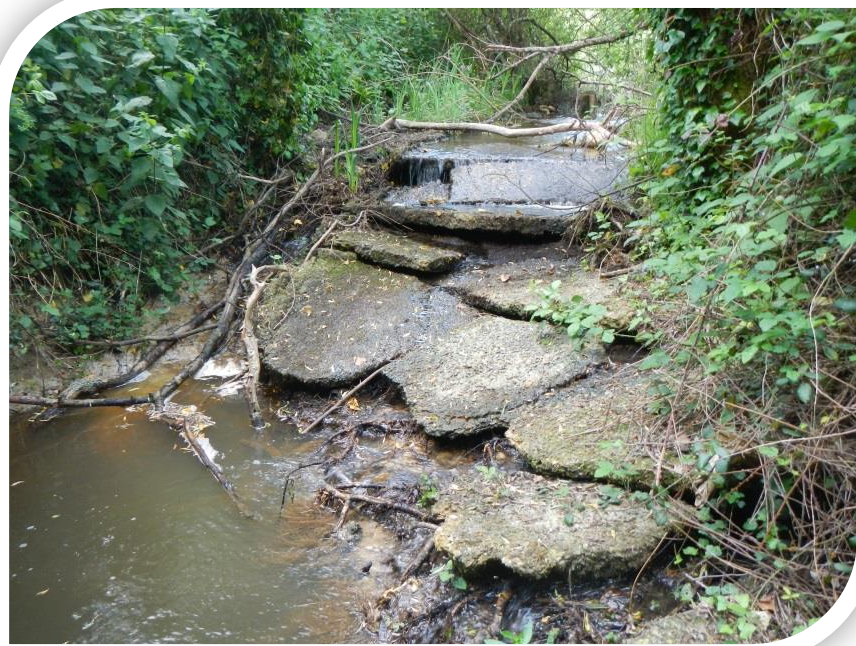
Seuil en ruine, à la sortie de l'étang à la « Jamette ». Impact continuité piscicole

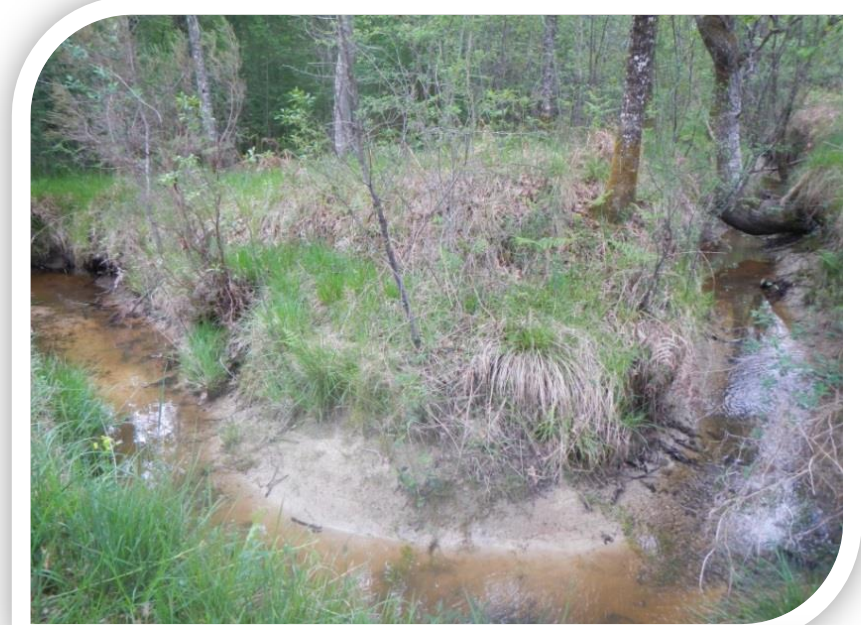
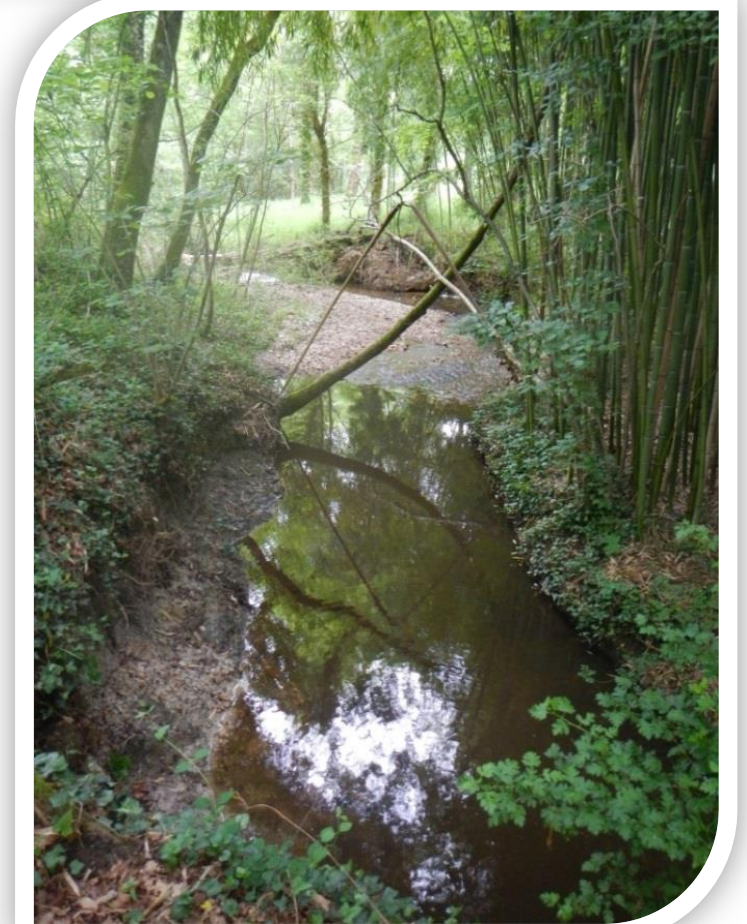
Lit mineur dans sa partie aval : espèce indésirable en rive droite (bambous)

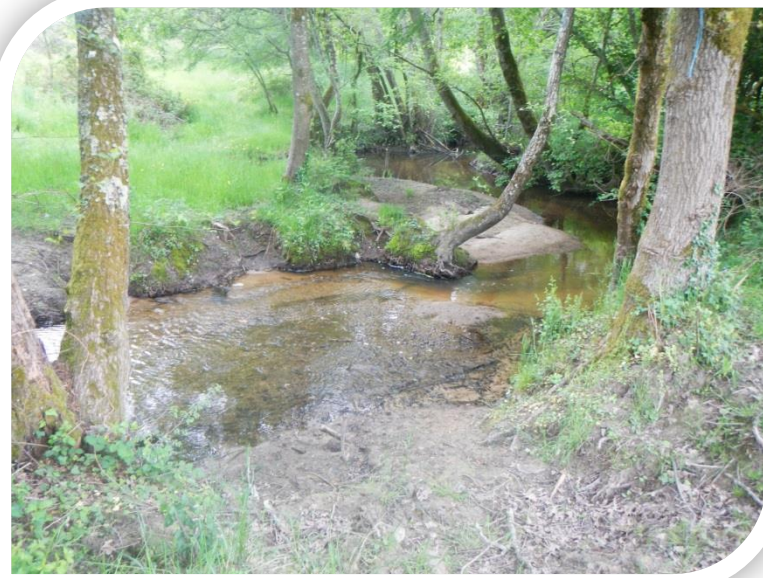
Dégradation de la ripisylve et du lit mineur associés à un abreuvement direct en aval

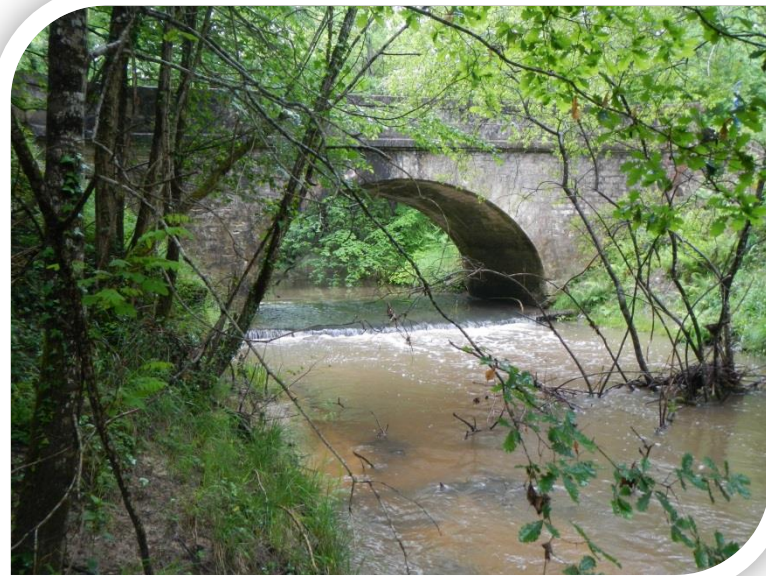
Seuil non franchissable pour les petites espèces piscicoles sous le pont de la D105

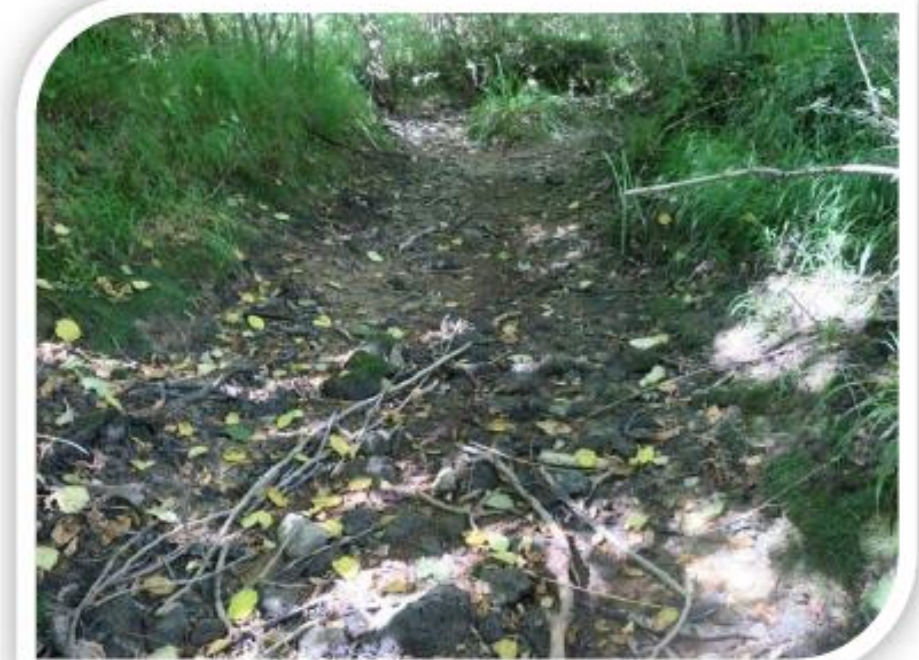
Secteur du lit naturel de la Nizonne court-circuité par la présence d'un ouvrage de répartition de moulin en mauvais état (moulin de Chanteranne)

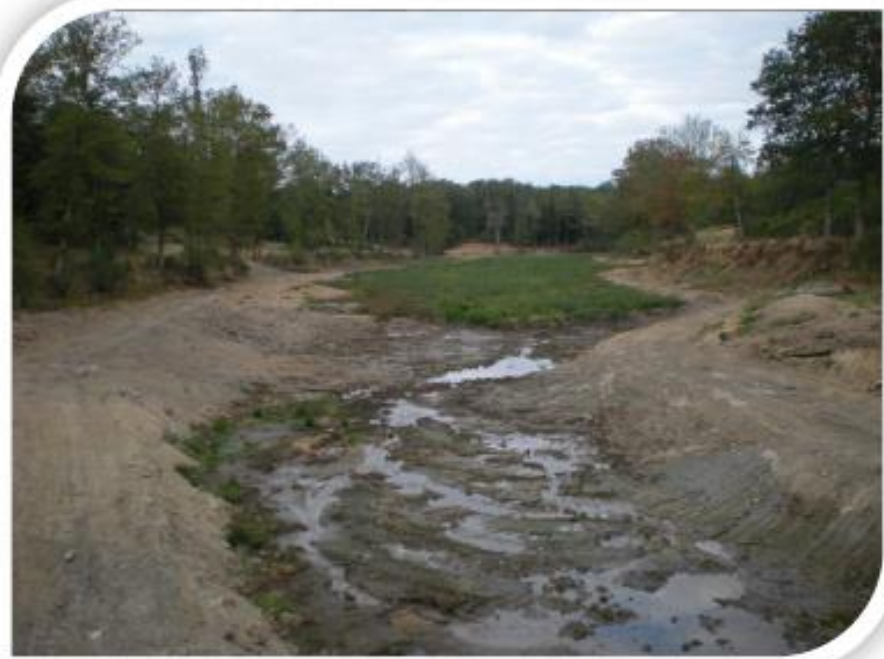
Impact de l'Etang rompu au niveau de la zone de source de la Belle (rupture de digue en 2008)

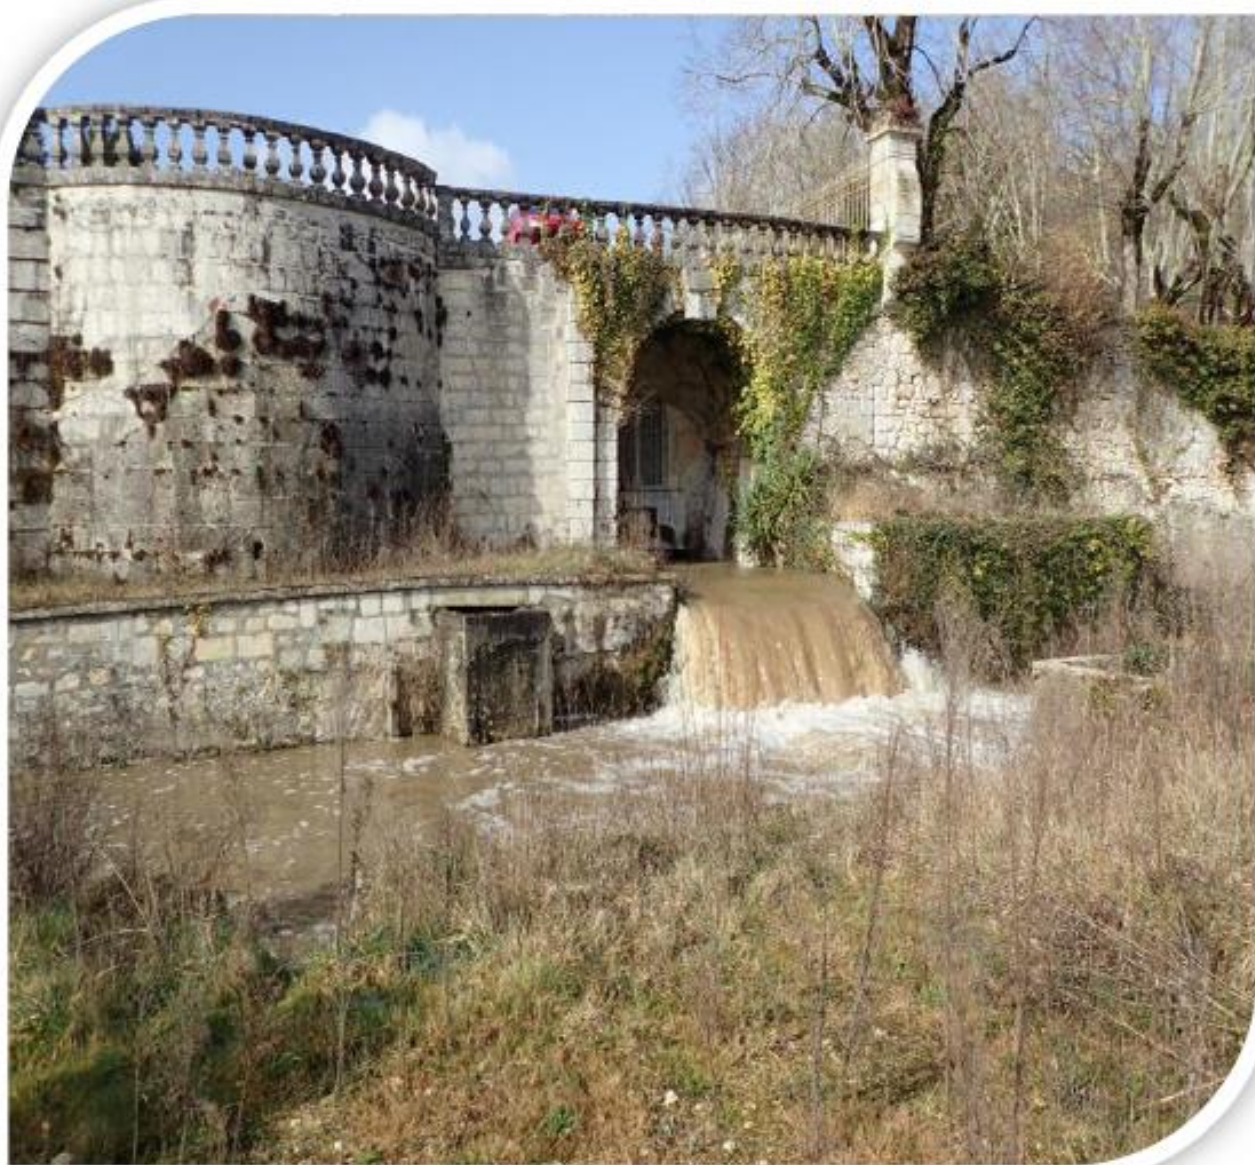
Ouvrage infranchissable au niveau de la confluence entre la Manore et la Lizonne (Château de la Rochebeaucourt), rendant tout échange biologique impossible entre les deux cours d'eau

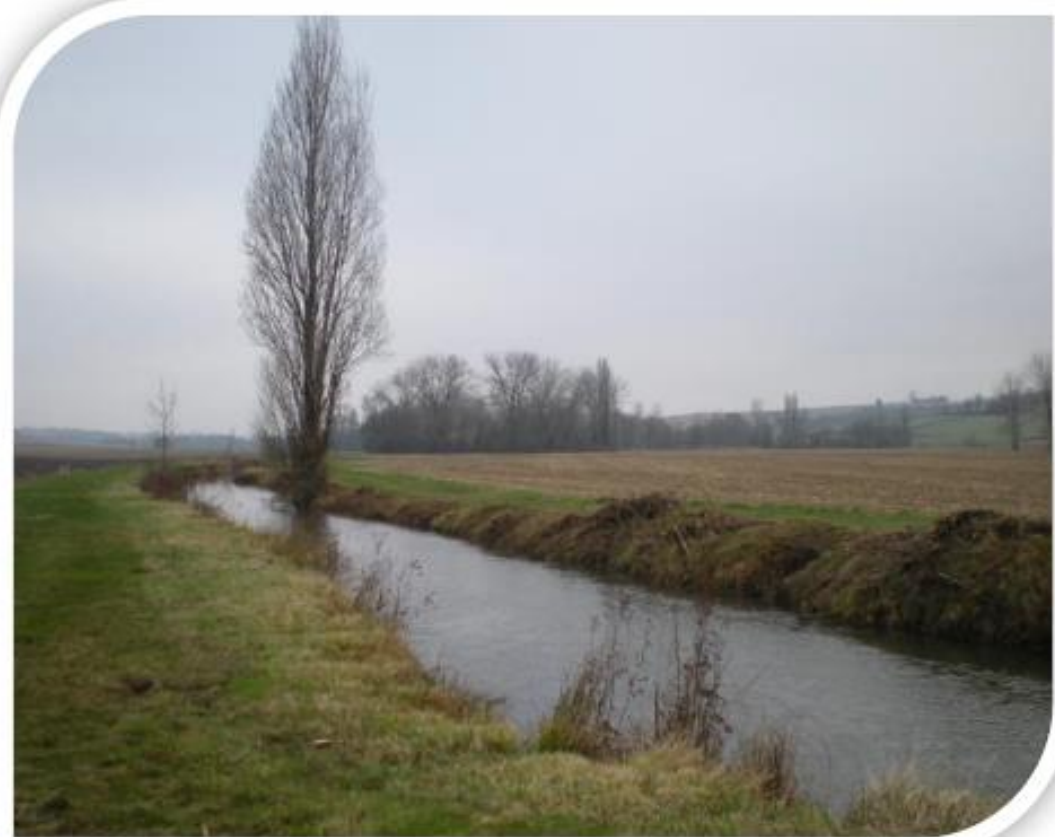
Faciès peu diversifié soumis à la présence d'un ouvrage

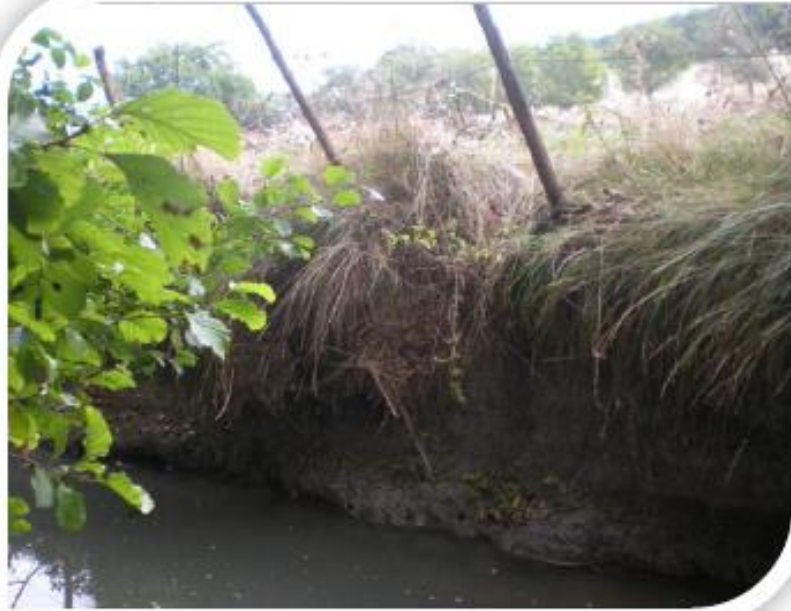
Portion avec des berges abruptes et instables, phénomène d'incision important

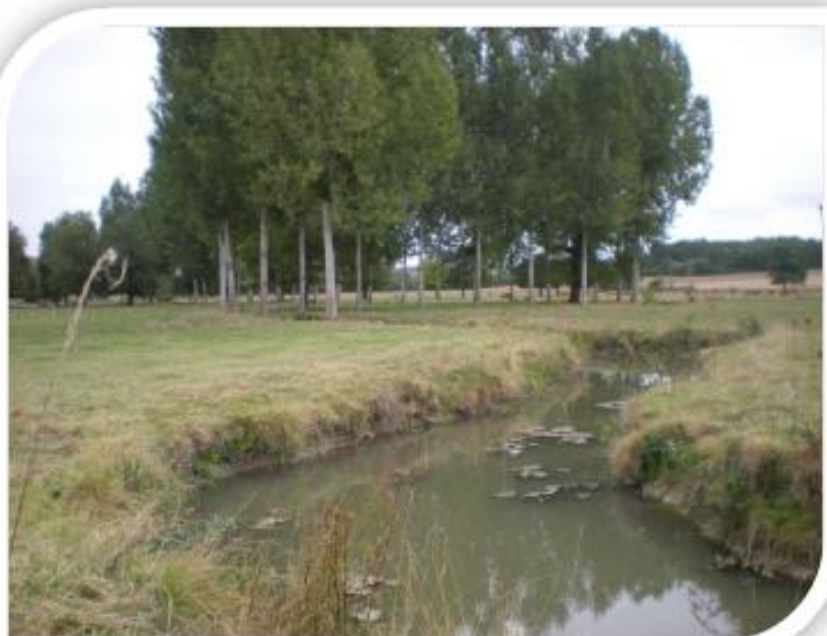
Prairies de pâtures sans ripisylve, présence de peupliers cultivars

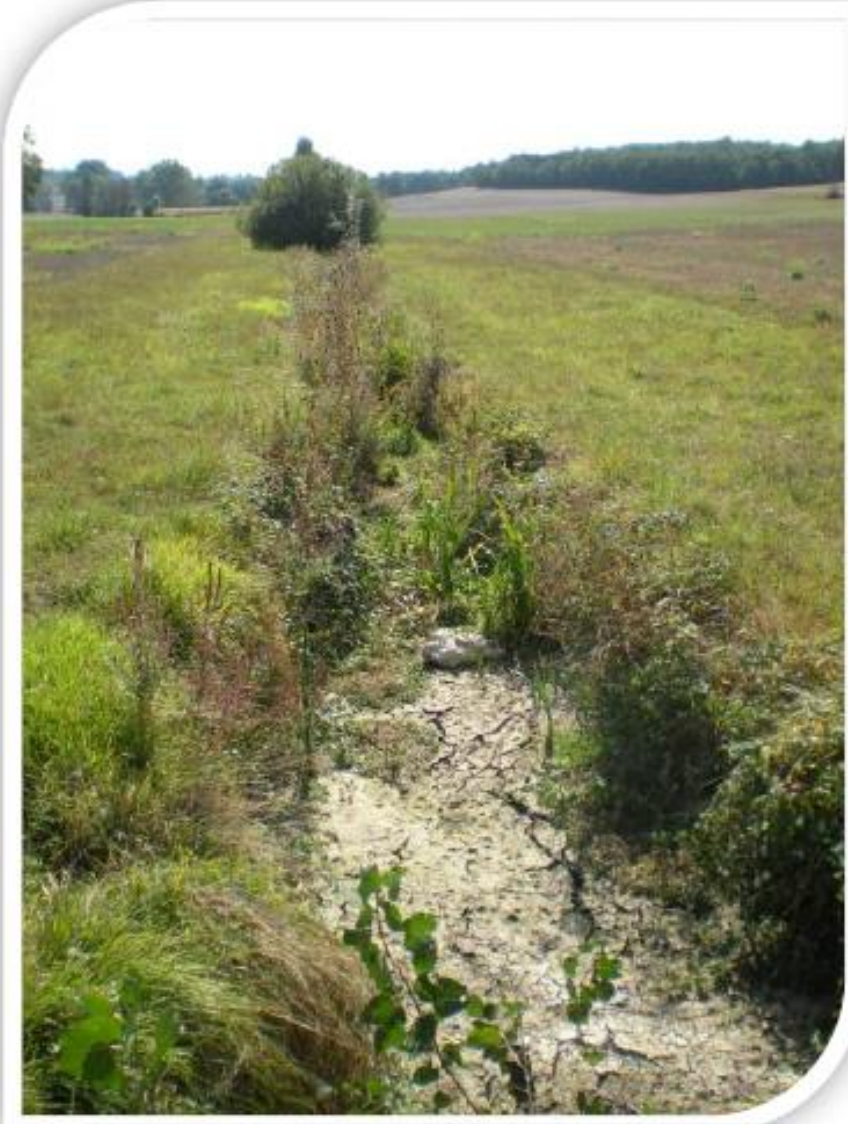
Illustration des assecs systématiques observés sur la Cendronne chaque année. On notera l'absence de ripisylve et le tracé rectiligne du lit
