5.2 ANNEXES N°2 : NOTE D'INCIDENCE NATURA 2000

RESTAURATION DE LA CONTINUITE ECOLOGIQUE SUR 8 OUVRAGES TRANSVERSAUX DU BASSIN DE LA HAUTE DRONNE

Notice complémentaire d'incidence au titre de Natura 2000

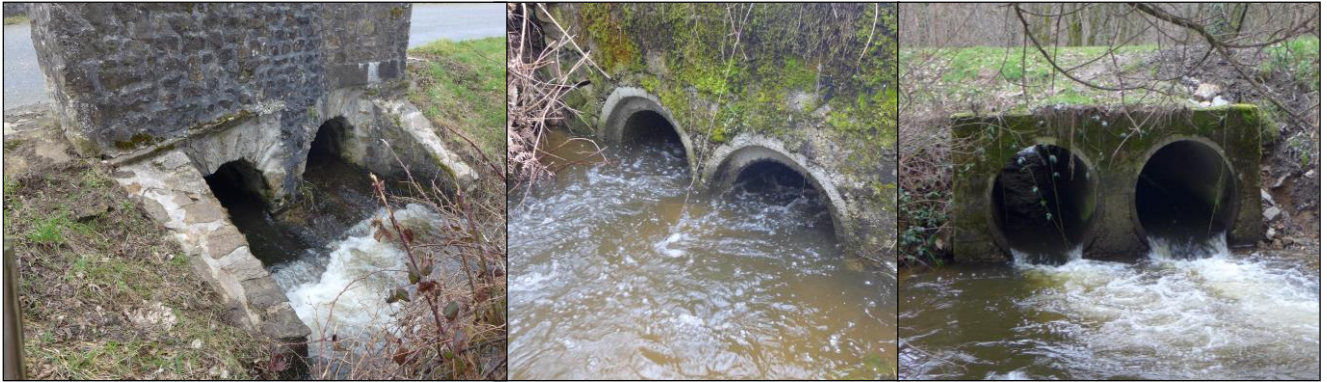
Les sites 1 à 4 étaient sur la commune de Bussière-Galant et entravent la continuité piscicole et sédimentaire de la Dronne. Il s'agit d'ouvrages de franchissement hydraulique, soient des buses pour les sites 1, 3 et 4, et d'un ouvrage ancien en pierres maçonnées, constitué de deux arches pour le site 2.

Figure n°4 : Photos de 3 des 4 franchissements de l'amont du bassin vue depuis l'aval, (de gauche à droite, le site 2, 3 et 4), cliché Biotec 2015.

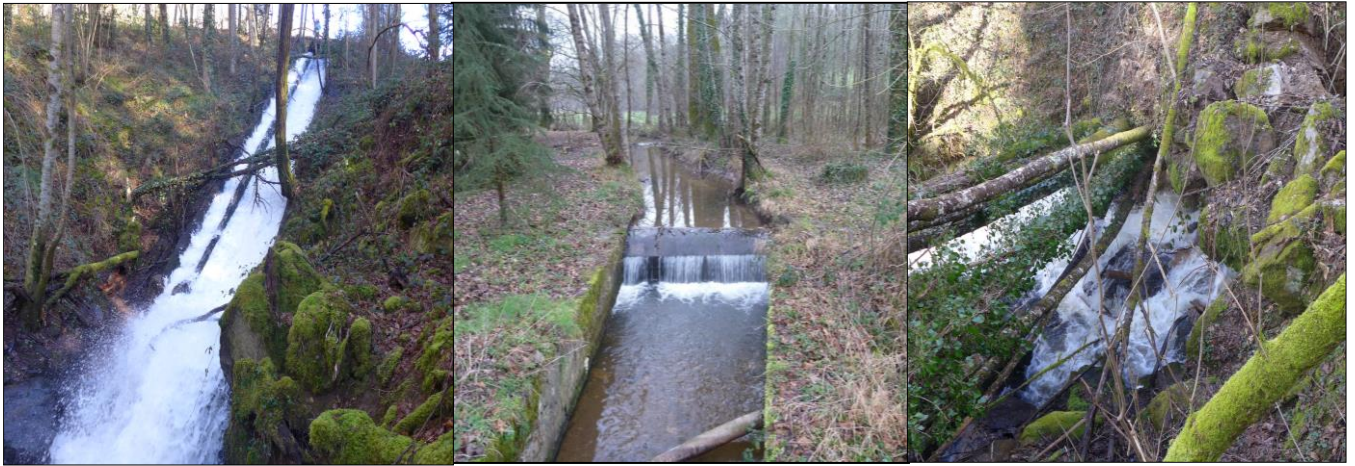
Pour la partie aval, il s'agissait d'un passage busé effondré barrant le ruisseau le Manet sur la commune de Champs Romain (site 7), de deux seuils bloquant le transit écologique sur le Chantres sur les communes de Saint Pardoux-la-Rivière et de Milhac Nontron (sites 8 et 9).

Figure n°6 : Photos de 3 des 4 franchissements de l'aval du bassin vue depuis l'aval, (de gauche à droite, le site 5, 9 et 7), cliché Biotec 2015.

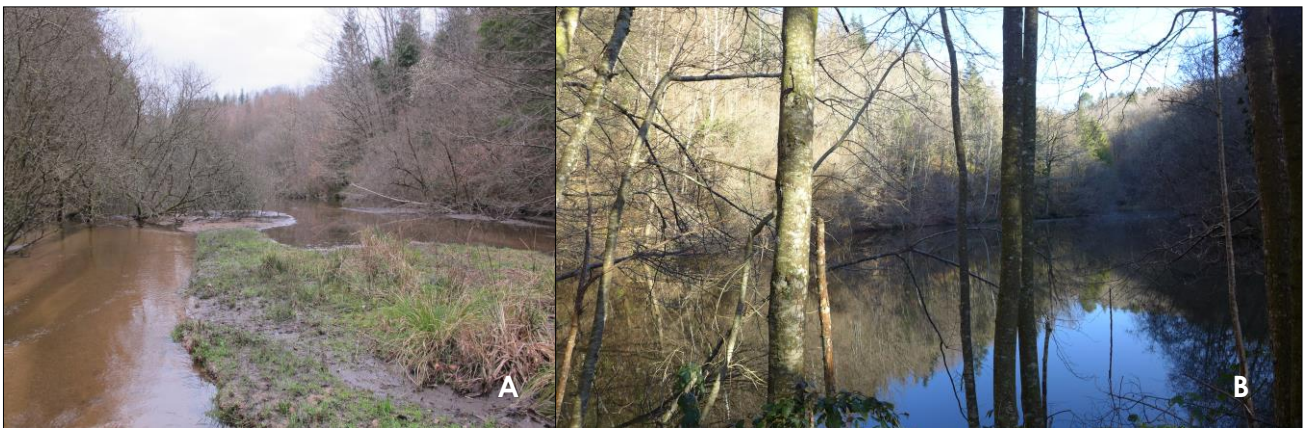
Figure n°13 : Vue successive de l'amont du plan d'eau montrant le dépôt alluvial en voie de végétalisation (image A), et la partie aval (image B) – (Clichés BIOTEC - mars 2015).

Située à environ 250 m en amont de la confluence avec la Dronne sur le ruisseau de la Malencourie, une digue génère un plan d'eau sur une longueur d'environ 250 mètres au sein duquel un atterrissement important de la queue de retenue est constaté sur environ 80 mètres linéaires. Une partie des dépôts, majoritairement sableux, est en voie de boisement créant ainsi quelques îlots en amont de la retenue. Cette digue de terre génère une chute de 10 mètres de haut et une retenue d'eau d'environ 4 000 m². Cet ouvrage induit une artificialisation de ce tronçon de cours d'eau associée à des perturbations hydromorphologiques.

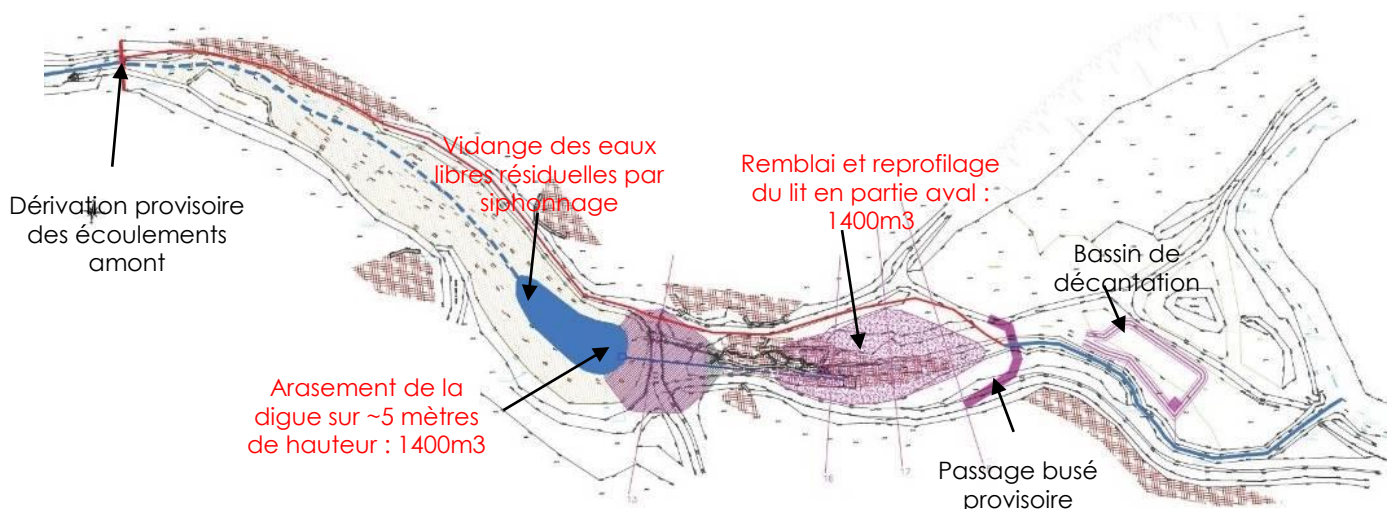
- Arasement de la digue sur environ 5 mètres de hauteur (~1400m³),
- Suppression de la prise d'eau et de l'installation hydro-électrique (turbine, cabanon, canalisation),
- Remblai de la dépression en aval de la digue (1400m³), mise en forme des berges et réglage de la pente du cours d'eau (agencement des blocs).
- Mise en eau du tronçon remblayé.

Cette première étape permet de dénoyer complètement la queue de retenue et de débiter le ressuyage des sédiments. En cas de crue durant cette période de travaux, la fosse résiduelle constituera une zone de décantation.
