Avis technique Sécurité-incendie - Bureau Veritas Solutions

AVIS TECHNIQUE SECURITE INCENDIE

Site : ENTREPÔT « GRA.SA.SA »

Demande d'aménagements aux prescriptions des articles 11 et 14 de l'arrêté du 22 octobre 2018 relatif aux prescriptions générales applicables aux installations relevant du régime de l'enregistrement au titre de la rubrique n° 2260

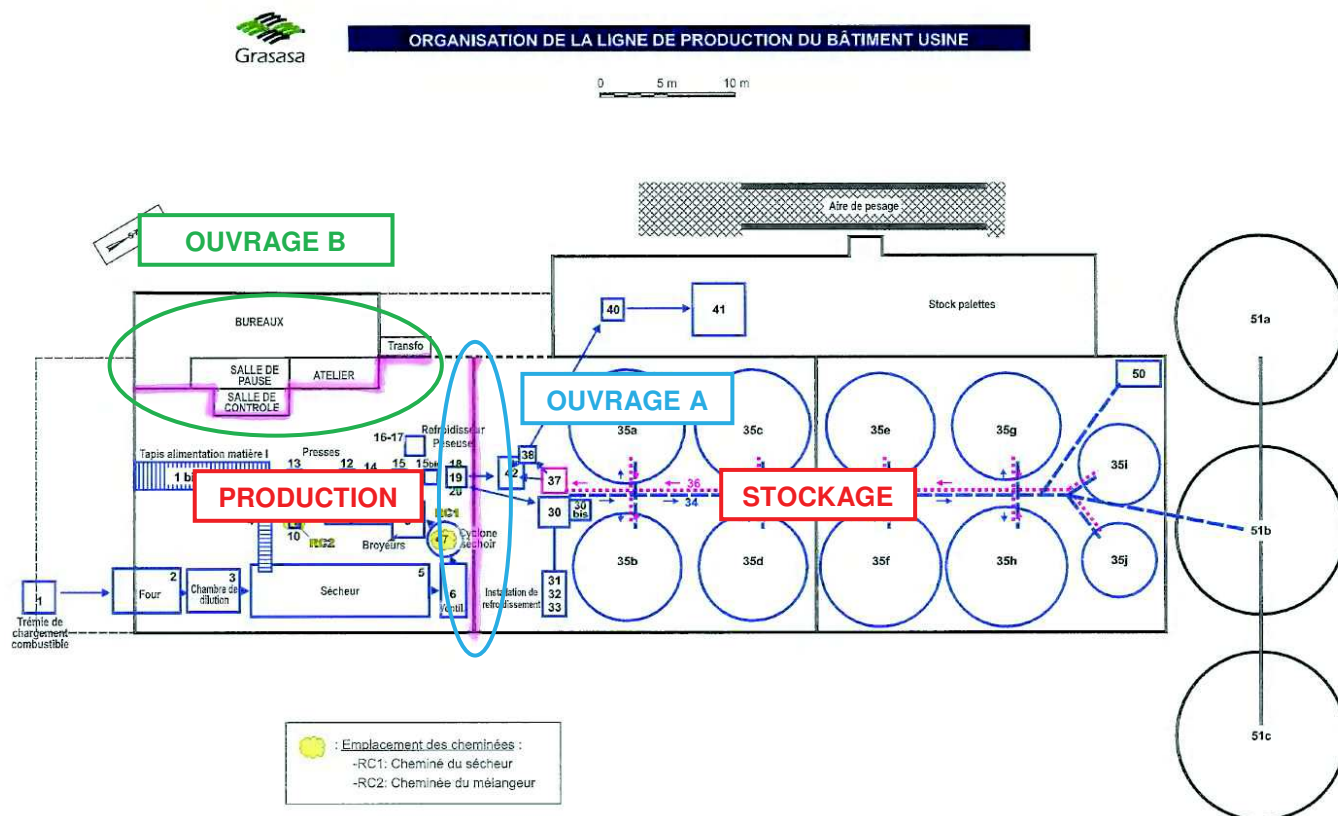
Les parois séparatives présentes au sein de l'entrepôt visé dans ce rapport pour lesquelles nous cherchons à apprécier le comportement au feu sont localisées sur le document ci-après.

*Extrait du document reçu par mail le 02/10/2020 et intitulé
« ORGANISATION DE LA LIGNE DE PRODUCTION DU BÂTIMENT USINE »
(sans échelle)*

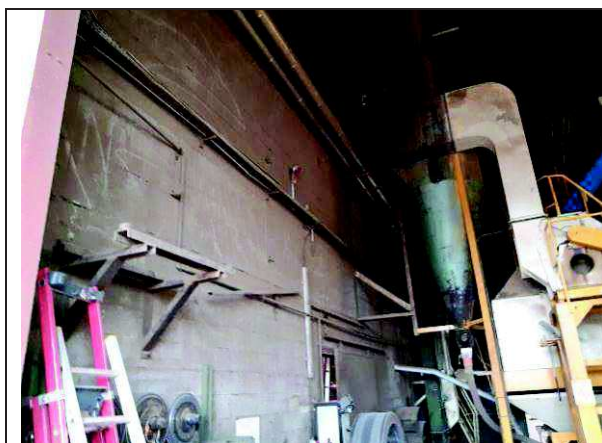
Photo n°01 – vue depuis la zone production

Lors de notre visite sur site, nous avons observé, entre les zones de production et de stockage de l'entrepôt visé dans ce rapport, la présence d'un ouvrage maçonné toute hauteur (photo n°01 et 02).

Ce mur a été maçonné à partir de blocs en aggloméré de ciment affichant une épaisseur de 20 cm. Il est harpé :

De plus, aucun parement n'a été relevé visuellement sur les faces extérieures de ce mur maçonné.

De par sa conception, le mur existant entre les zones de production et de stockage pourrait être classé « EI 120 » au minimum.

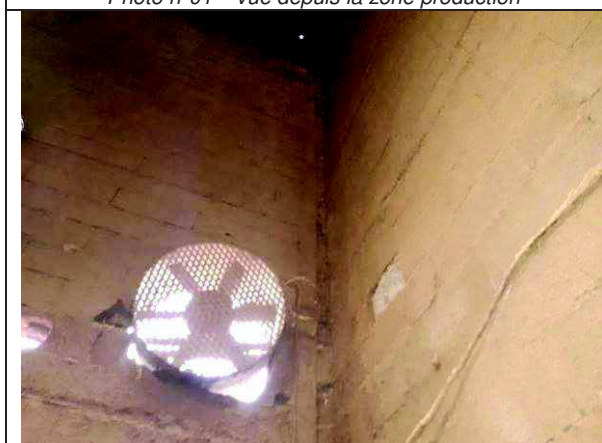
Photo n°03 – harpage long pan « EST »

- avec le long pan « EST » (maçonnerie de type blocs aggloméré de ciment) existant au droit de la zone de stockage (photo n°03) ;
- avec le meneau du long pan « OUEST » existant au droit de cet ouvrage de cloisonnement entre les zones de production et de stockage (photo n°04) ;

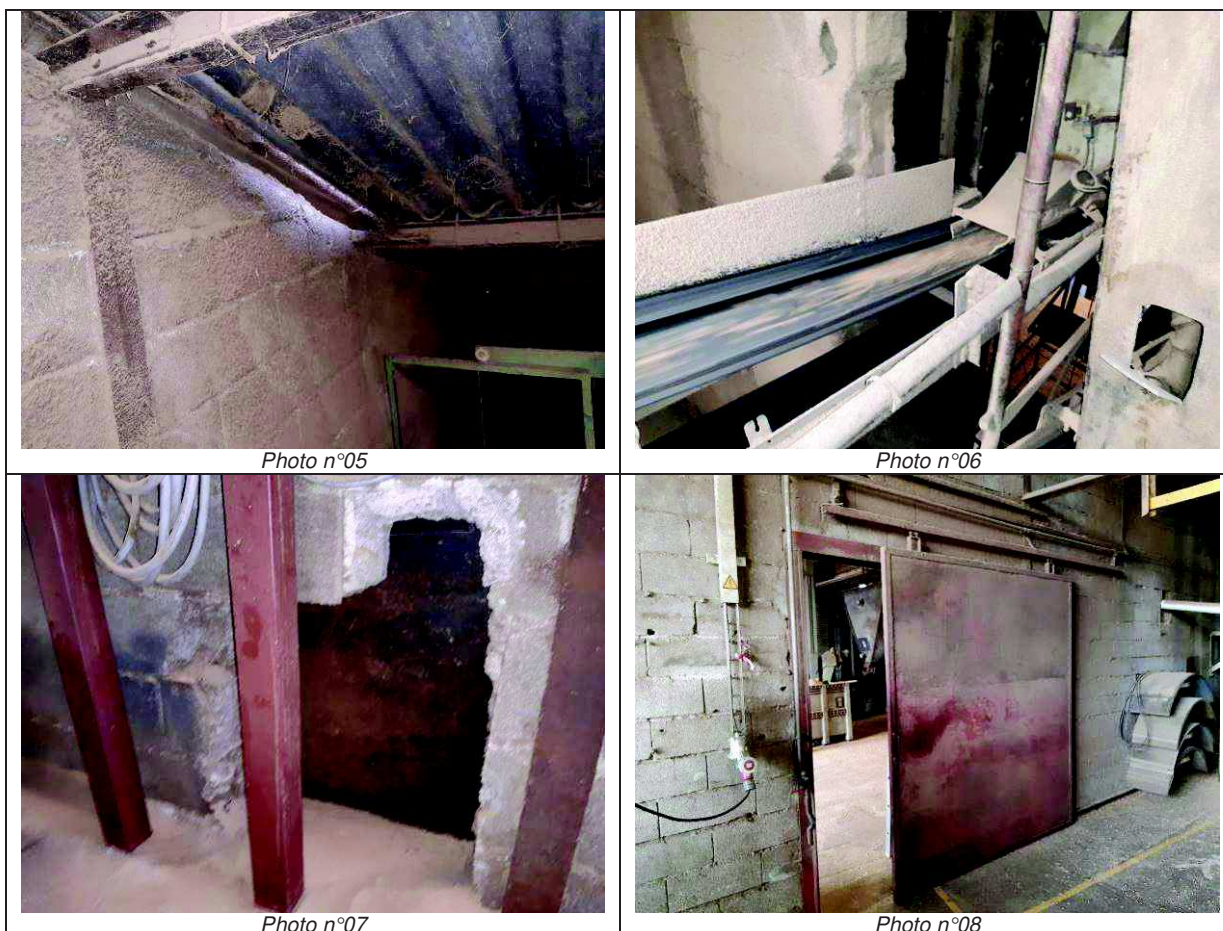
Toutefois, les observations, ci-après effectuées lors de notre visite sur site, ne permettent pas de retenir ce mur comme une paroi de séparation entre cellule classée « REI 120 » :

- absence de chaînages horizontaux et verticaux au sein de cet ouvrage maçonné entre potelets métalliques verticaux (photo n°05) ;
- présence de nombreuses réservations et traversés de réseaux au sein de cet ouvrage maçonné (photos n°06 et 07) ;
- continuité des pannes supportant la couverture du bâtiment en partie haute de cet ouvrage maçonné (photo n°07). Il n'existe aucune indépendance de l'ossature porteuse composant cet entrepôt de part et d'autre de cette paroi de séparation. En cas de sinistre dans l'une de ces deux zones (production et stockage) un effondrement en chaîne se produira et la stabilité au feu de cet ouvrage maçonné ne pourra pas être garantie ;
- présence d'une ouverture au sein de cet ouvrage maçonné (photo n°08) ;

En l'état, l'ouvrage décrit dans cette partie ne présente aucun degré de résistance au feu.

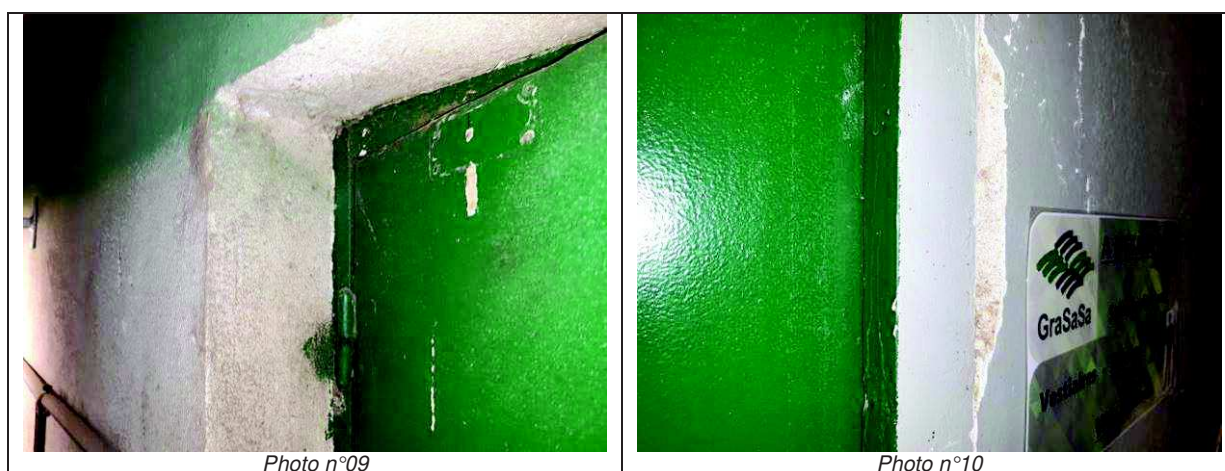
Le mur séparatif érigé entre ces locaux et la zone de production a été maçonné à partir de blocs en aggloméré de ciment affichant une épaisseur de 15 cm en RDC et à partir de blocs en aggloméré de ciment affichant une épaisseur de 20 cm en R+1.

Ce mur est revêtu sur chacune de ses faces extérieures d'un parement de type enduit cimentaire affichant une épaisseur de 10 mm (photo n°09 et photo n°10).

De par sa conception, le mur existant entre les locaux sociaux (bureaux et salle de pause) et la zone de production pourrait être classé « EI 120 » au minimum.

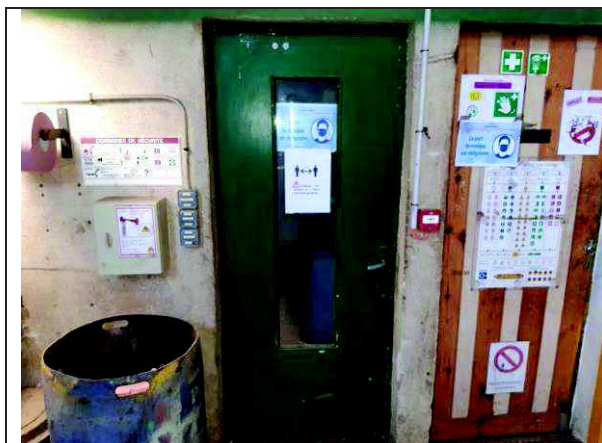
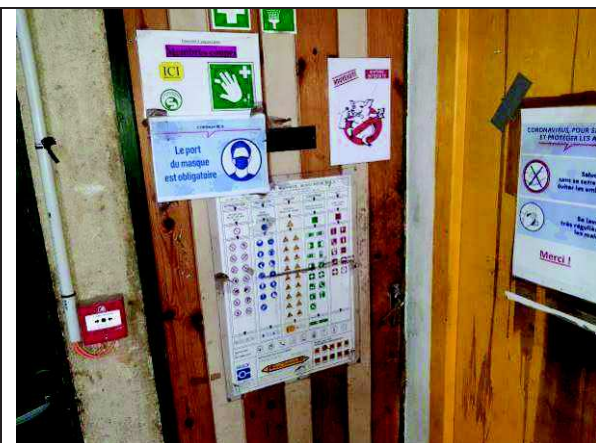
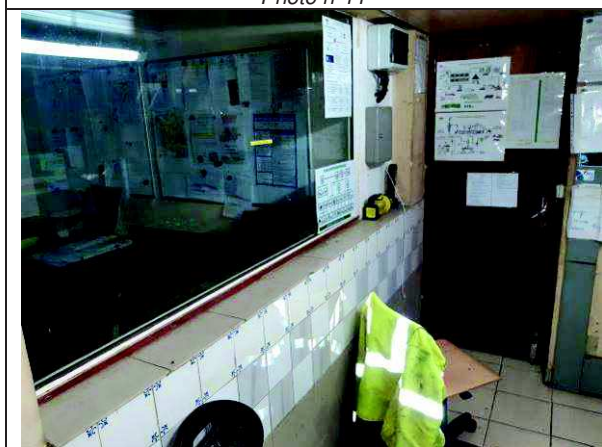
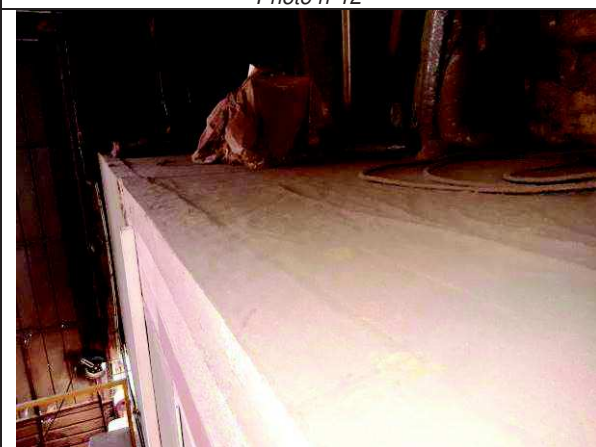
Toutefois, les observations, ci-après effectuées lors de notre visite sur site, ne permettent pas de retenir ce mur comme un ouvrage classé « EI 120 » :

- de par sa conception (porte simple en bois avec simple vitrage en partie centrale), la porte existante en RDC et desservant les bureaux ne présente aucun degré de résistance au feu (photo n°11) ;
- de par sa conception (porte simple en bois), la porte existante en RDC et desservant la salle de pause ne présente aucun degré de résistance au feu (photo n°12) ;
- de par sa conception (menuiserie simple en PVC), l'ouverture existante au sein de la salle de pause et donnant sur la salle de contrôle ne présente aucun degré de résistance au feu (photo n°13) ;
- de par sa conception (plaques métalliques reposant sur un platelage bois repris par des solives bois – information communiquée par le client lors de notre intervention), le plancher haut R+1 des locaux sociaux ne présente aucun degré de résistance au feu (photo n°13) ;

En l'état, l'ouvrage décrit dans cette partie ne présente aucun degré de résistance au feu.

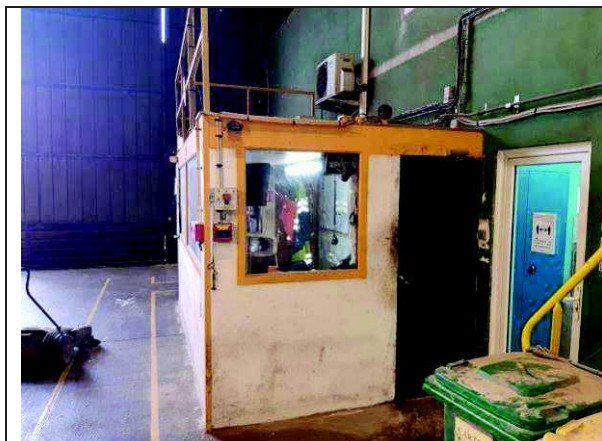
Photo n°15

Lors de notre visite sur site, nous avons observé, au sein de la zone de production la présence d'une salle de contrôle (photo n°15).

Le mur séparatif érigé entre cette salle de contrôle et la zone de production est de nature mixte : allège maçonnée à partir de blocs en aggloméré de ciment affichant une épaisseur de 20 cm surmontée de menuiseries en bois de type simple vitrage.

Ces allèges maçonnées sont revêtues sur chacune de leurs faces extérieures d'un parement de type enduit cimentaire affichant une épaisseur de 10 mm.

De par sa conception, le mur existant entre la salle de contrôle et la zone de production ne présente aucun degré de résistance au feu.

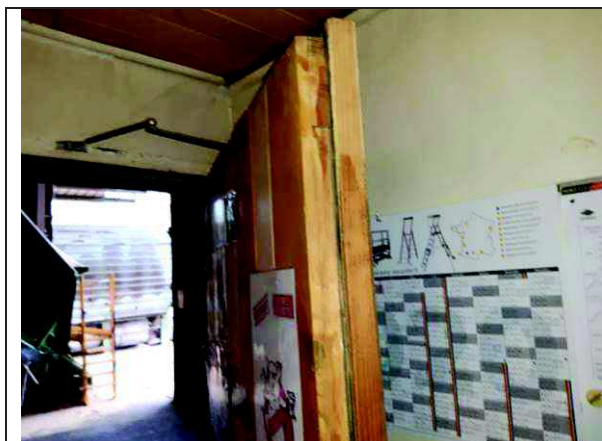
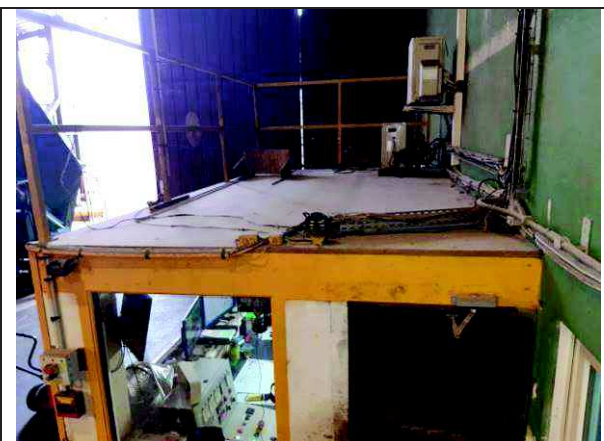
De plus, les observations, ci-après effectuées lors de notre visite sur site, ne permettent pas de retenir un quelconque degré de résistance au feu pour cette paroi :

- de par sa conception (portes simples en bois), les portes existantes et desservant cette salle de contrôle ne présente aucun degré de résistance au feu (photo n°16) ;
- de par sa conception (platelage bois repris par des solives bois), le plancher haut RDC de cette salle de contrôle ne présente aucun degré de résistance au feu (photo n°17) ;

En l'état, l'ouvrage décrit dans cette partie ne présente aucun degré de résistance au feu.

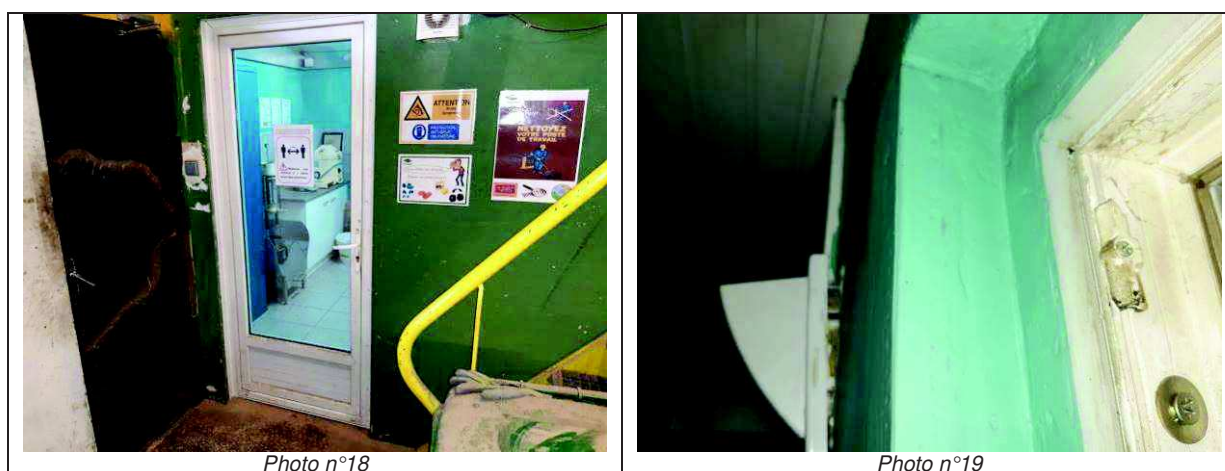
Le mur séparatif érigé entre ces locaux et la zone de production a été maçonné à partir de blocs en aggloméré de ciment affichant une épaisseur de 15 cm en RDC et à partir de blocs en aggloméré de ciment affichant une épaisseur de 20 cm en R+1.

En RDC et en R+1, ce mur est revêtu sur sa face extérieure donnant sur la zone production d'un parement de type enduit cimentaire affichant une épaisseur de 10 mm (photo n°18).

En RDC, ce mur est revêtu sur sa face extérieure donnant dans l'atelier d'un doublage en plaques de plâtre montées sur ossature métallique d'une épaisseur totale de 70 mm (photo n°19).

De par sa conception, le mur existant entre l'atelier et la zone de production pourrait être classé « EI 120 » au minimum.

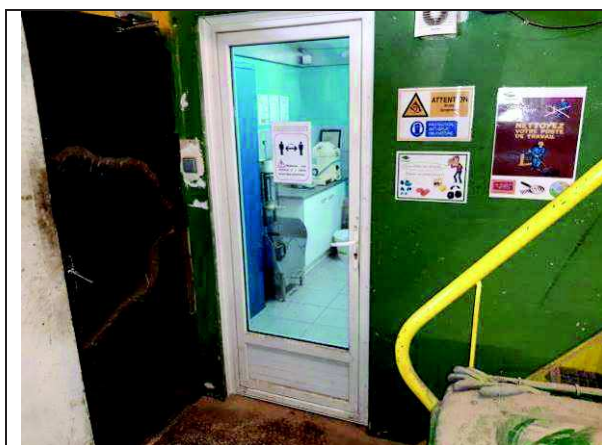
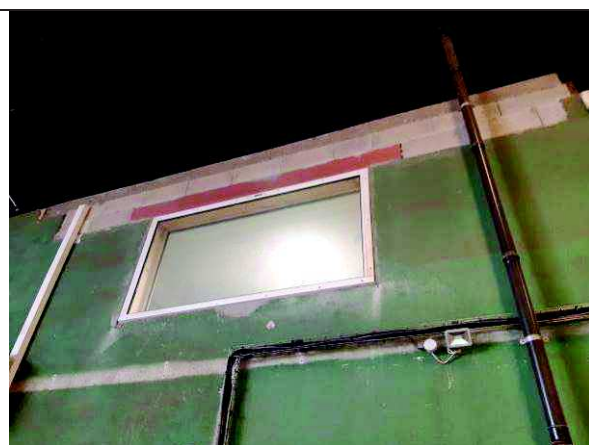
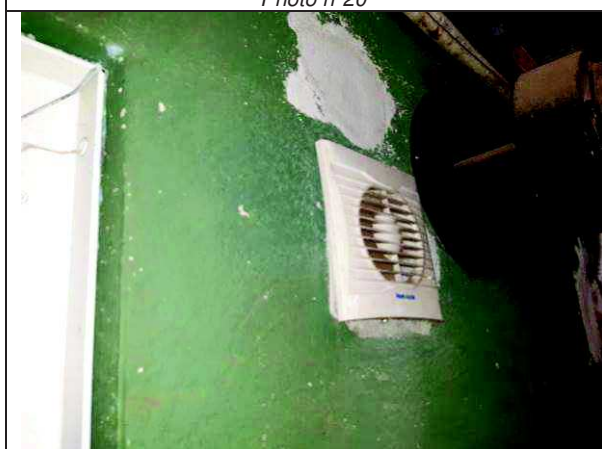
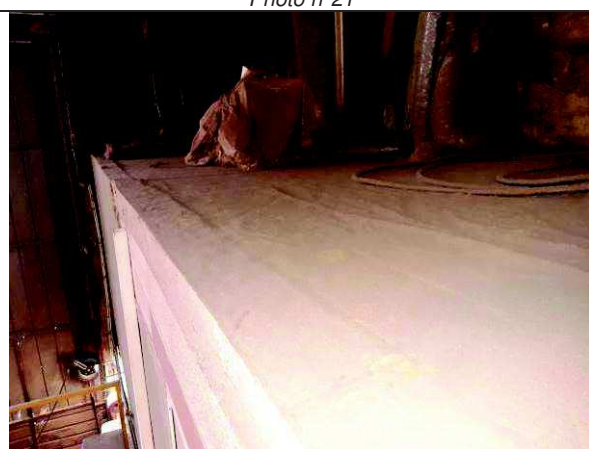
Toutefois, les observations, ci-après effectuées lors de notre visite sur site, ne permettent pas de retenir ce mur comme un ouvrage classé « EI 120 » :

- de par sa conception (porte simple en PVC avec double vitrage en partie centrale), la porte existante en RDC et desservant cet atelier ne présente aucun degré de résistance au feu (photo n°20) ;
- de par sa conception (menuiserie simple en PVC de type double vitrage), l'ouverture existante en R+1 ne présente aucun degré de résistance au feu (photo n°21) ;
- présence de traversées de réseaux et d'entrées d'air au sein de la paroi étudiée ici (photo n°22) ;
- de par sa conception (plaques métalliques reposant sur un platelage bois repris par des solives bois – information communiquée par le client lors de notre intervention), le plancher haut R+1 du bureau ne présente aucun degré de résistance au feu (photo n°23) ;

En l'état, l'ouvrage décrit dans cette partie ne présente aucun degré de résistance au feu.

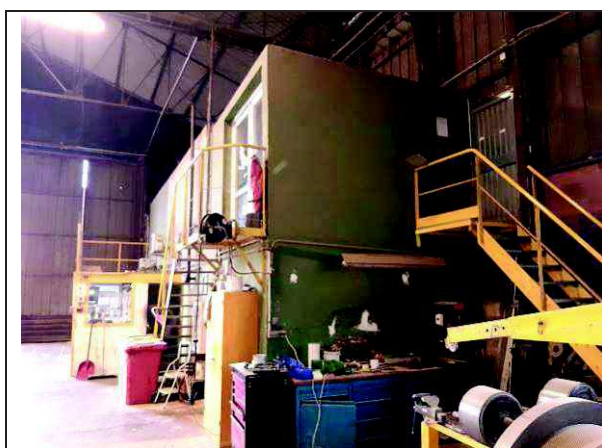
Photo n°24

En RDC et en R+1, ce mur est revêtu sur sa face extérieure donnant sur la zone production d'un parement de type enduit cimentaire affichant une épaisseur de 10 mm (photo n°24).

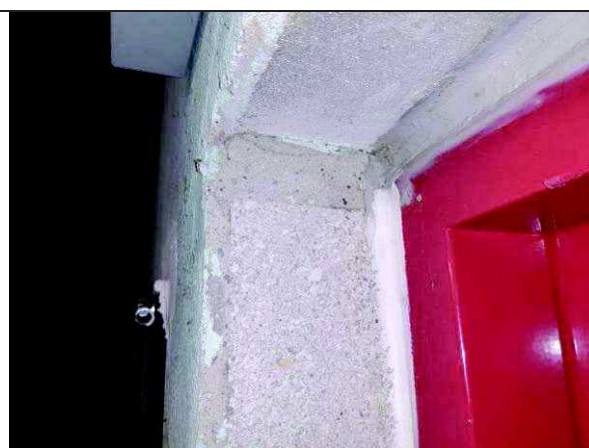
Photo n°25

En RDC, ce mur est revêtu sur sa face extérieure donnant sur le TGBT d'un parement de type enduit cimentaire affichant une épaisseur de 10 mm (photo n°25).

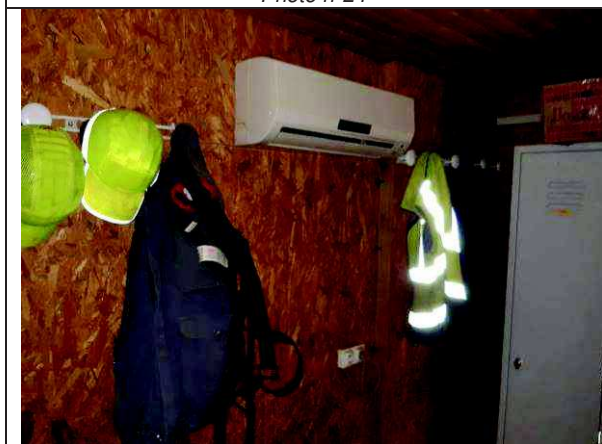
Photo n°26

En R+1, ce mur est revêtu sur sa face extérieure donnant dans le vestiaire d'un habillage en bois : lambris et/ou panneaux type OSB (photo n°26).

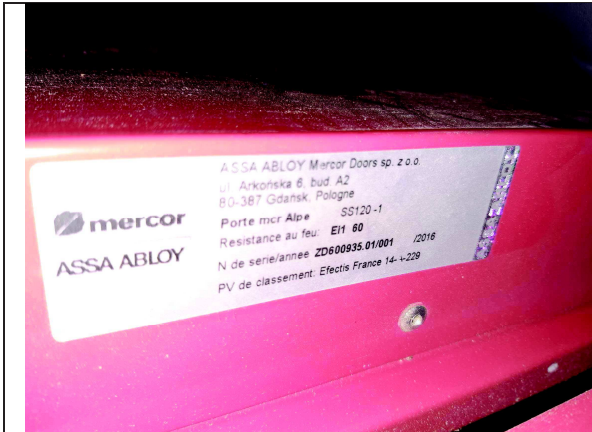
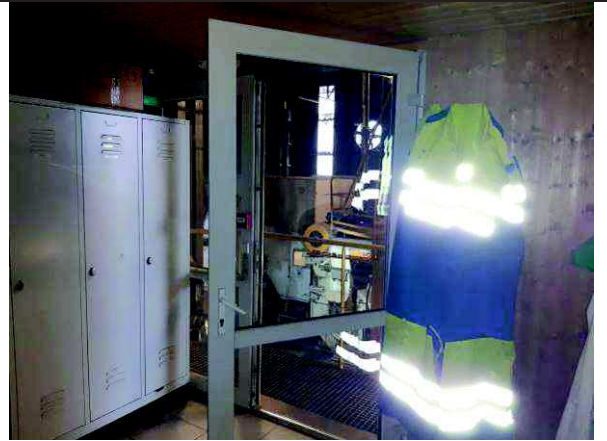
- de par sa conception (porte « EI60 »), la porte existante en RDC et desservant le TGBT est classée « EI 60 » (photo n°27) ;
- de par sa conception (menuiserie simple en PVC de type double vitrage), la porte existante en R+1 et

desservant le vestiaire ne présente aucun degré de résistance au feu (photo n°28) ;

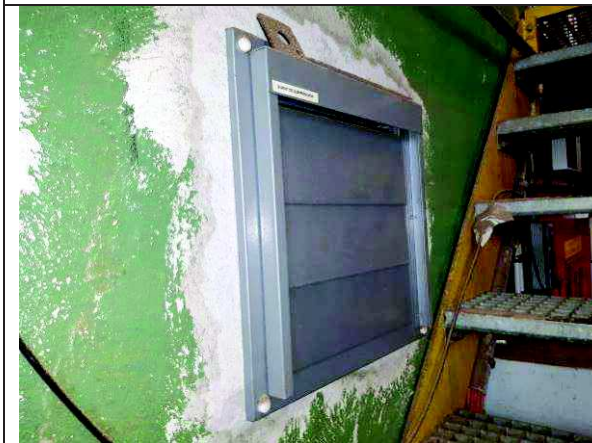
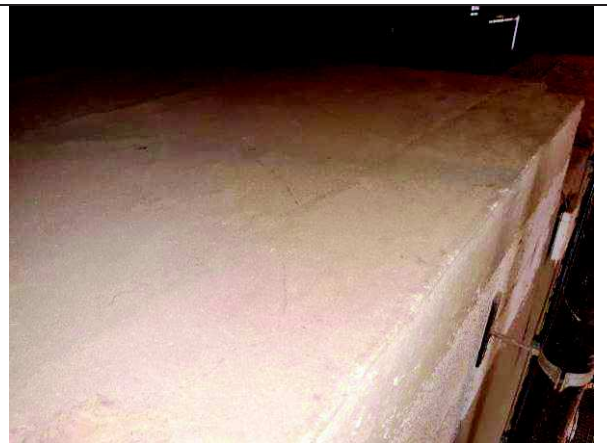
- présence d'un écart de surpression au sein de la paroi étudiée ici (photo n°29) ;
- de par sa conception (plaques métalliques reposant sur un platelage bois repris par des solives bois – information communiquée par le client lors de notre intervention), le plancher haut R+1 du bureau ne présente aucun degré de résistance au feu (photo n°30) ;

En l'état, l'ouvrage décrit dans cette partie ne présente aucun degré de résistance au feu.
