Forage profond du Moulinot N°BSS BSS001ZPUG
-
Commune de Pomport
-
Prélèvement, production et distribution d'eau potable
Mise en place des périmètres de protection
-
Dossier d'autorisation préfectorale

**PÉRIMÈTRES DE PROTECTION
D'UN FORAGE D'EAU POTABLE**

Au lieu-dit « Moulinot »

Rapport d'expertise par **Hélène NADAUD**

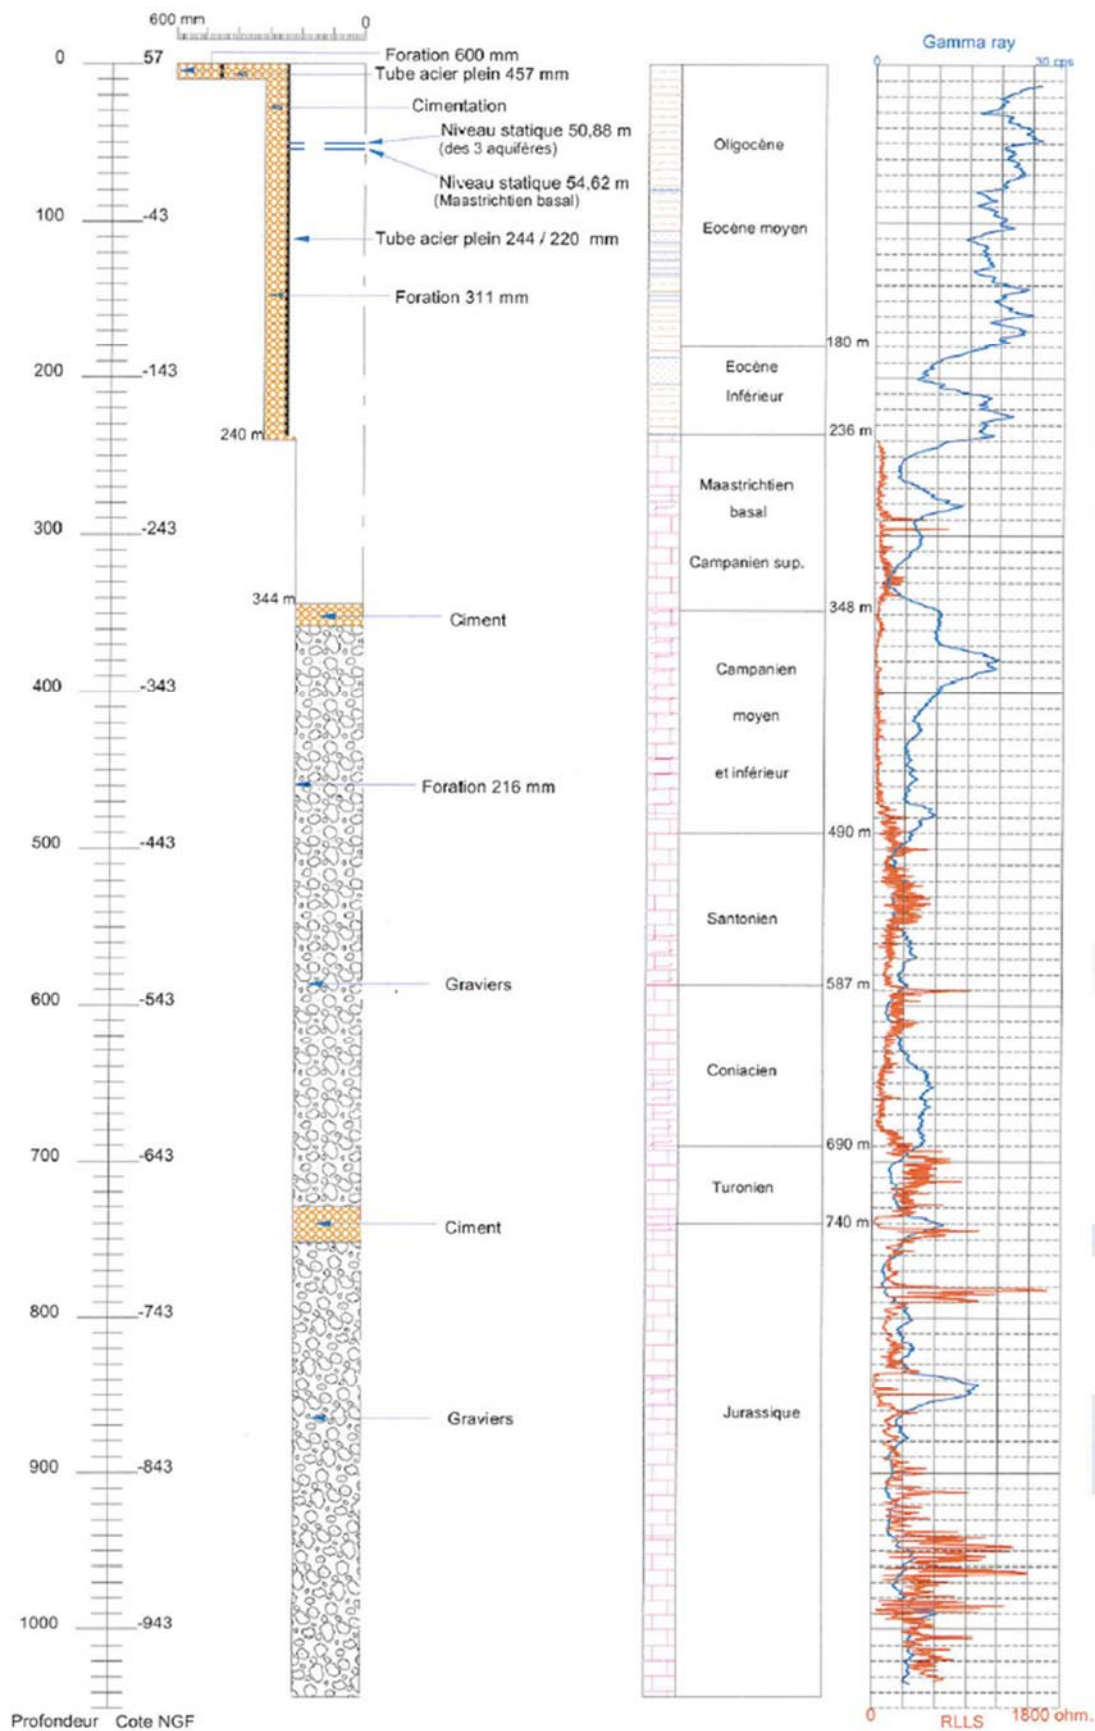
Figure 3 : Coupe géologique et technique du sondage de reconnaissance du « Moulinot »
(Extrait du rapport HEH 2018)

Les données géologiques sont fournies par les cartes géologiques au 1/50 000 de Bergerac et d'Eymet et par les coupes de forages du secteur. Les terrains qui affleurent sur le secteur d'études sont essentiellement les formations détritiques du Tertiaire. Elles surmontent les calcaires du Crétacé et du Jurassique. D'après les cartes géologiques, les calcaires du Campanien supérieur (sommet du Crétacé) affleurent uniquement à l'est (vallée du Couzeau - 20 km) et au nord-est (vallée de la Dordogne - 15 km). Le sondage de reconnaissance, réalisé en 2009 sur le site du Moulinot, a permis de relever la succession géologique suivante :

- 0 - 80 m : argiles et argiles silteuses de l'Oligocène
- 80 - 133 m : alternance de sables et d'argiles – Éocène moyen
- 133 - 187 m : argiles plus ou moins silteuses – Éocène moyen et inférieur
- 187 - 209 m : sables grossiers gris de l'Éocène Inférieur (Aquifère)
- 209 - 236 m : argiles silteuses de l'Éocène inférieur (Éponte)
- 236 - 348 m : calcaires du Campanien supérieur (Aquifère)
- 348 - 490 m : calcaires marneux du Campanien moyen et inférieur
- 490 - 587 m : calcaires grés-marneux à glauconie du Santonien
- 587 - 690 m : calcaires gréseux du Coniacien - Aquifère
- 690 - 740 m : calcaires crayeux du Turonien
- 740 - 1040 m : calcaires du Jurassique.

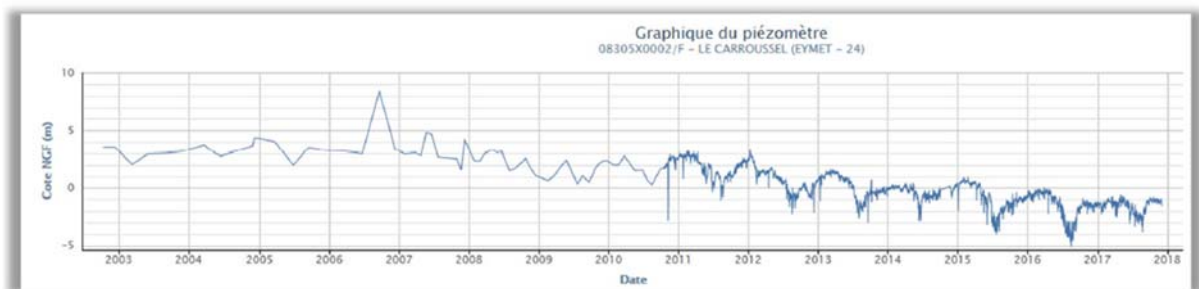
Figure 4 : Variation du niveau de la nappe du Campanien au forage de Carroussel (source ADES)

Comme pour l'Éocène sableux, cette nappe du Campanien est fortement sollicitée. Une baisse piézométrique régulière est également observée sur les forages du secteur, **de l'ordre de - 0,5 à 0,7 m par an.**

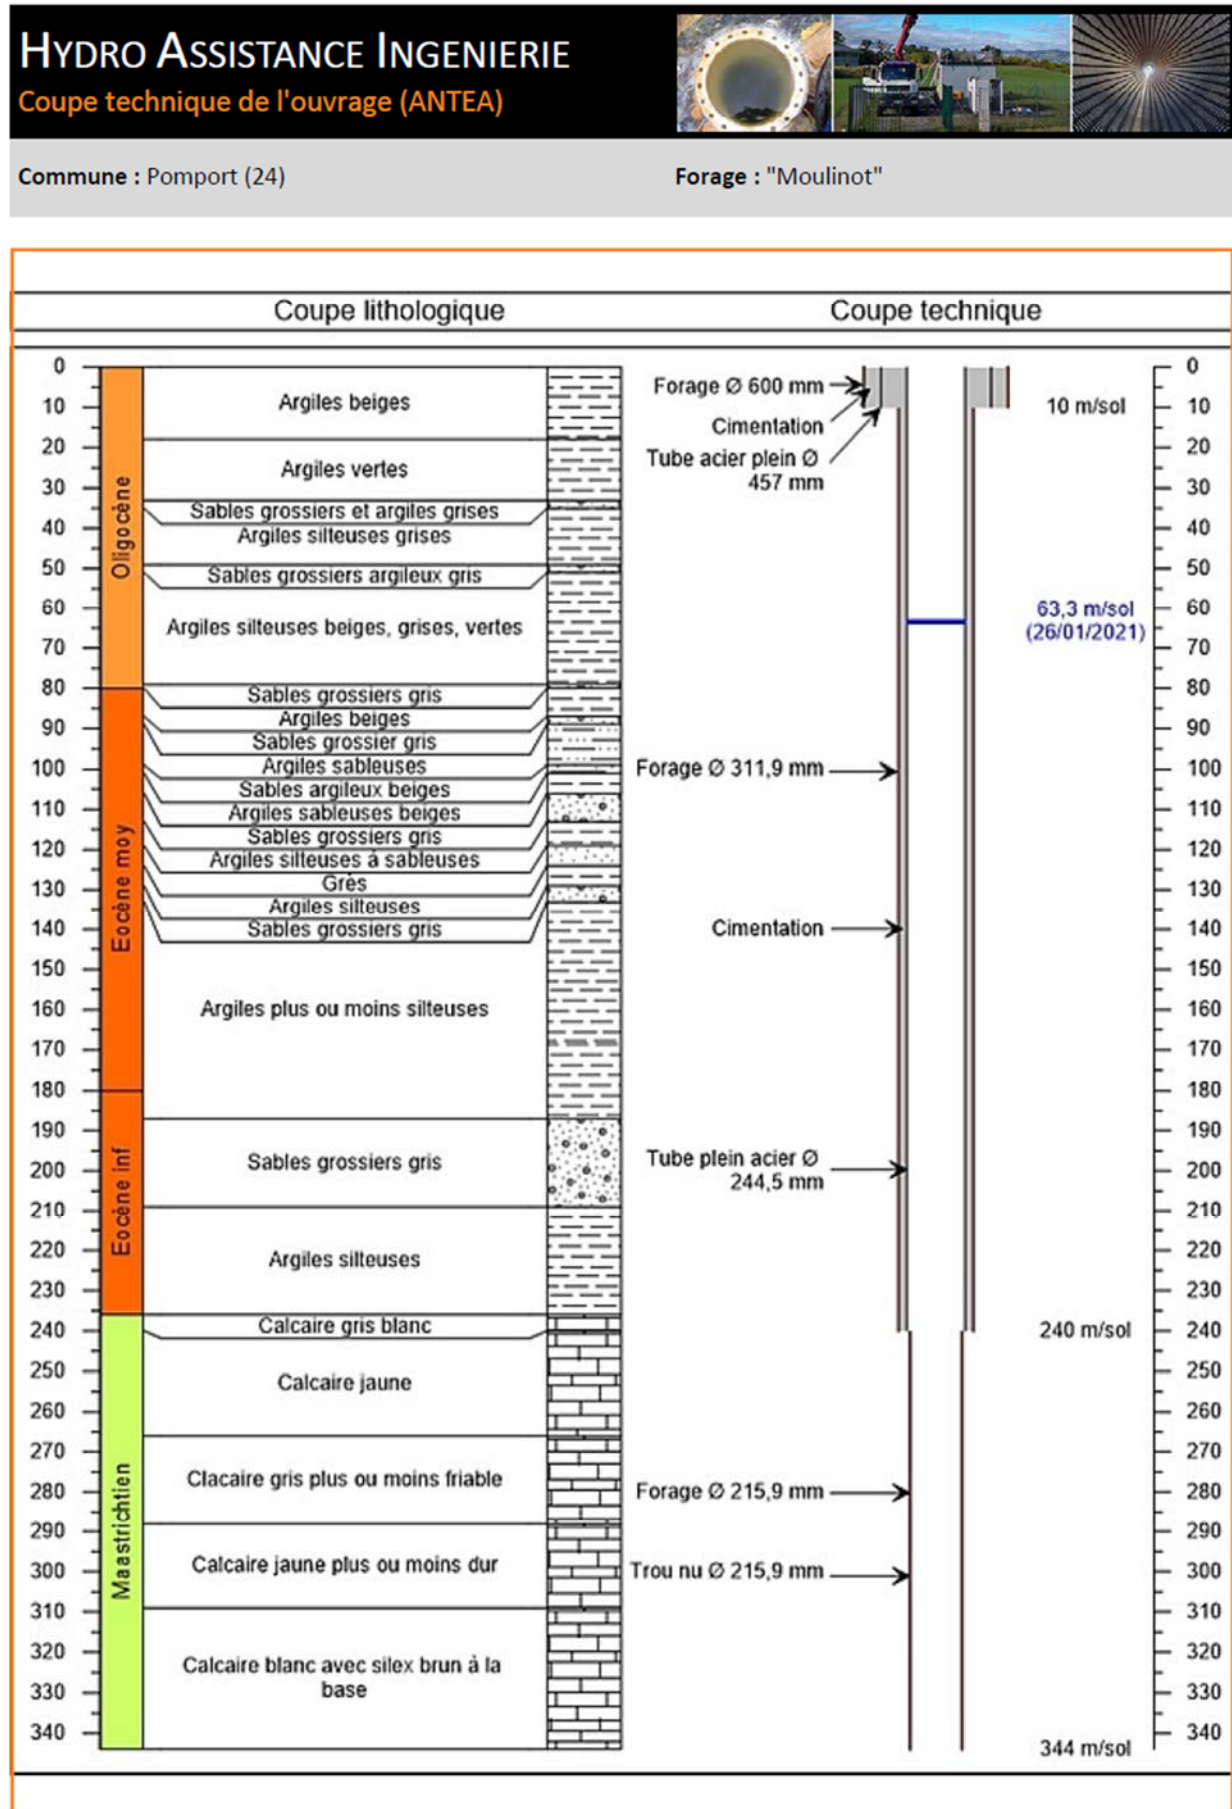
Figure 5 : Coupe géologique et technique du forage d'exploitation

La coupe géologique et technique est présentée par la figure 5 page 10. On peut noter la cimentation de l'espace annulaire entre 0 et 239 m de profondeur, permettant d'isoler les venues d'eaux du Campanien, des niveaux productifs sus-jacents de l'Éocène.

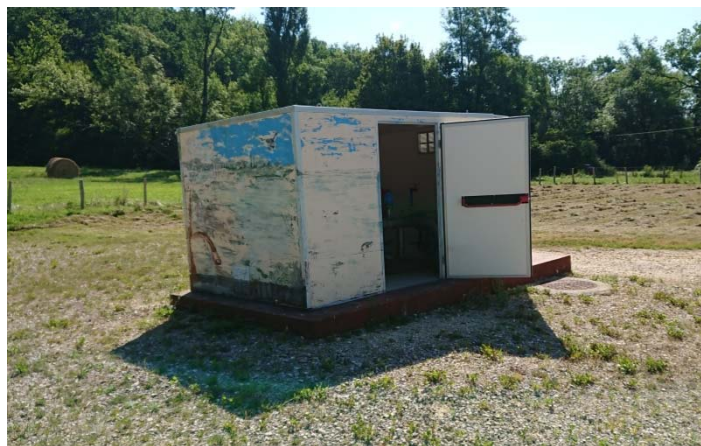
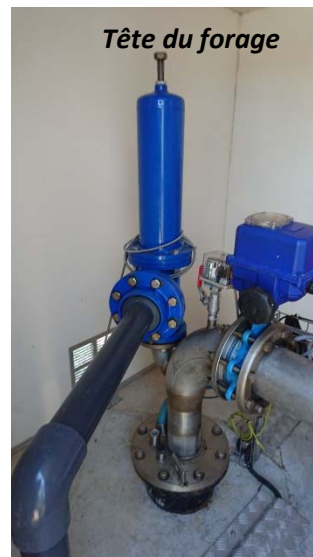
Ouvrage de protection du forage

Figure 6 : Photographies de la tête de forage et schémas des équipements

Le forage est protégé sous un capot amovible, posé sur une dalle béton d'une vingtaine de centimètres au-dessus du sol. Ce capot amovible est équipé d'une porte disposant d'un système de fermeture par clé.

Le tubage acier DN 244 mm dépasse du sol d'environ 0,40 m (0,20 m de la dalle béton). La colonne d'exhaure est fixée au tubage acier par une plaque boulonnée traversée par 5 orifices dont deux permettent le passage de la sonde piézométrique et de la sonde résistive qui commande l'arrêt du fonctionnement de la pompe si le niveau d'eau descend trop bas.

Les câbles de la pompe passent par un troisième orifice. Les orifices non fonctionnels doivent être obturés (bouchon...). Des presse-étoupes devront être mis en place afin de garantir l'étanchéité de la tête du forage.

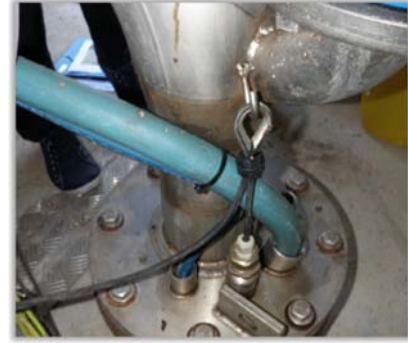
Photographie HEH de la tête de forage

D'après HEH (après consultation du délégataire), il n'y a pas de joint entre la bride de la plaque pleine inox et la bride en acier noir du tubage. Un risque accru de corrosion du tubage de la chambre de pompage par effet pile peut avoir lieu.

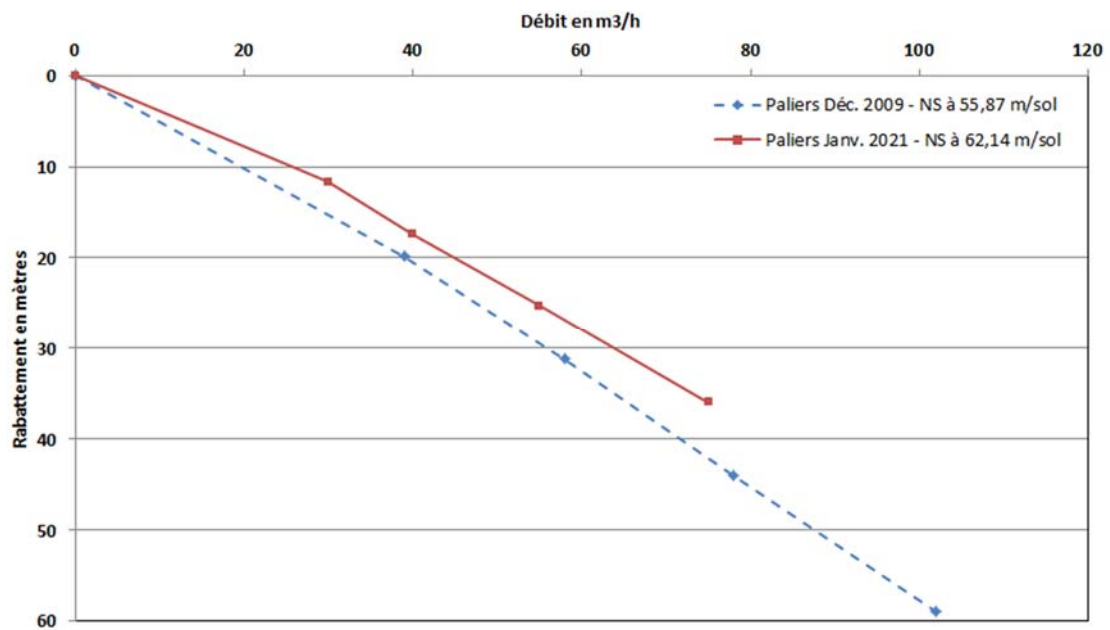
Figure 7 : Résultats des pompages par paliers – Comparatif 2009-2021

Différents essais de pompage ont été réalisés en 2009-2010 (4 paliers et longue durée) et en 2021 (4 paliers). La comparaison entre les deux séries de paliers permet de constater une très légère augmentation de la productivité du forage (cf. Figure 7, page 14). La partie haute de la colonne captante s'est développée, avec un comblement du fond du forage. Ce gain de productivité se traduit par des rabattements moindres.

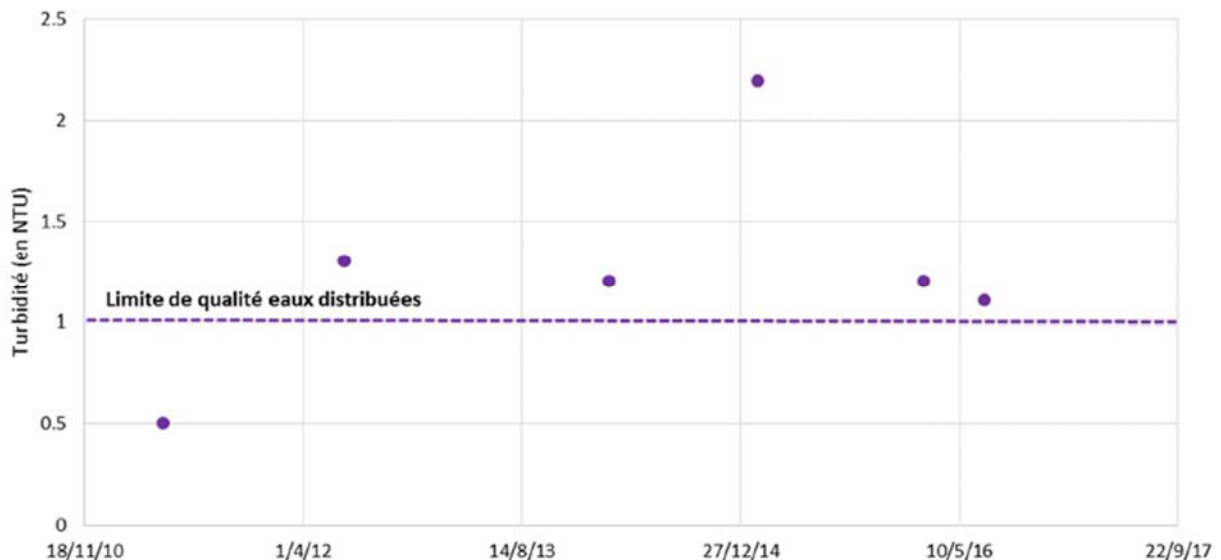
Figure 8 : Suivi de la turbidité (graphique HEH)

Les concentrations en fer total des eaux brutes du forage sont comprises entre 80 et 130 µg/l en conformité avec les références de qualité. **Par contre, des problèmes de turbidité sont récurrents sur ce forage, avec de nombreux dépassements du seuil réglementaire de 1 NTU (3 NFU le 26 janvier 2021). Aucun traitement n'est présent sur la filière actuellement.**

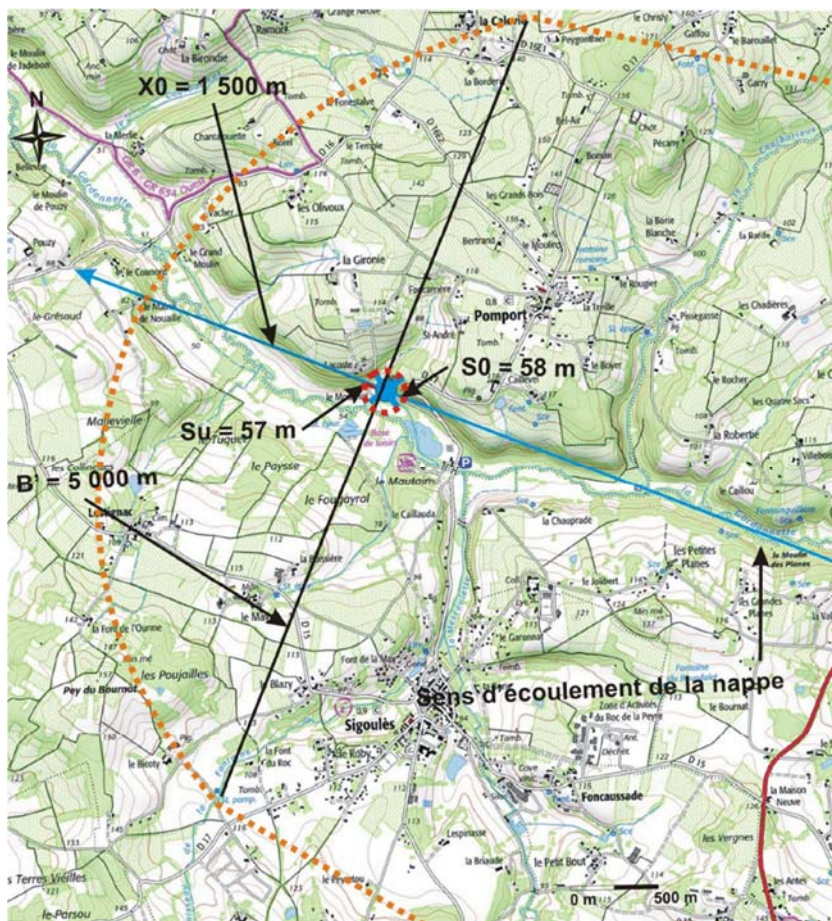
Figure 9 : Zone d'appel et isochrone 50 jours pour le forage du Moulinot
(Extrait du rapport HEH 2018)

HEH a également calculé l'aire d'appel et l'isochrone à 50 jours pour une exploitation à 90 m³/h. Cette aire s'étendrait ainsi vers l'aval sur 1,6 km et le front d'appel représenterait à hauteur du captage, environ 5 km (cf. Figure 10, ci-dessous). L'isochrone 50 jours a été calculé à une distance d'environ 60 m du captage. Dans l'environnement karstique de cet aquifère, cette distance peut être sous-évaluée.

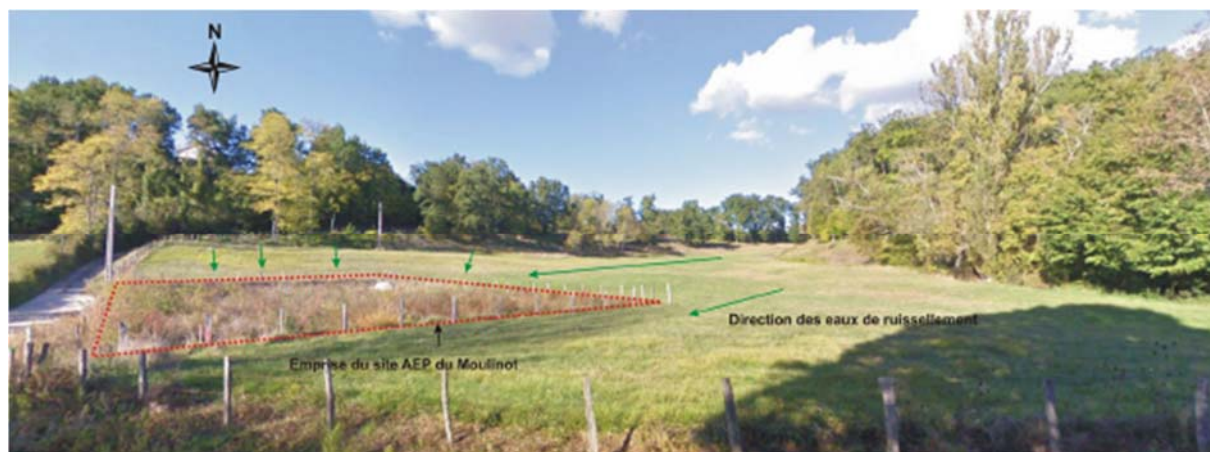
Figure 10 : Sens d'écoulement des eaux de ruissellement dans le vallon

Le forage du Moulinot est situé en zone rurale, dans un vallon. Il est entouré principalement par des prairies. Sur les hauteurs du vallon, la culture de la vigne est prédominante. Le chemin communal du Moulinot passe en limite ouest du site. Un ru s'écoulant en fond de vallon est présent 60 m à l'est du forage, il rejoint la rivière de la Gardonnette s'écoulant au sud du site (cf. Figure 2, page 5). Dans ce vallon, le ruissellement des eaux de pluie est dirigé vers la plateforme du forage.

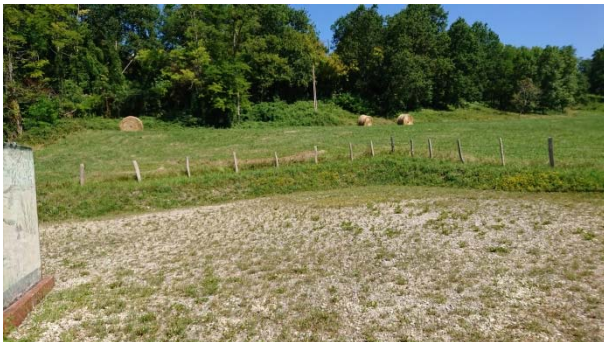
Clôture à modifier

- pose d'une clôture avec poteaux imputrescibles d'environ 2 m de haut, positionnée autour de la parcelle, en remplacement de l'actuelle,
- l'accès, à partir de la voie communale qui longe la bordure ouest de la parcelle, sera aménagé avec un portail cadénassé, placé en léger retrait de la route pour sécuriser le stationnement des véhicules hors PPI, le long de cette voie,
- le fossé à l'ouest, en bordure de voirie, sera entretenu. Sur le reste du périmètre, un léger fossé sera créé en bordure interne de la clôture, pour collecter les eaux de ruissellement et les évacuer vers l'aval du forage.

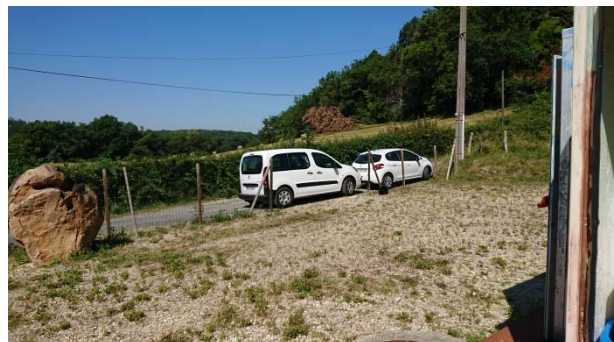
Entrée à créer avec un portail en retrait de la voirie

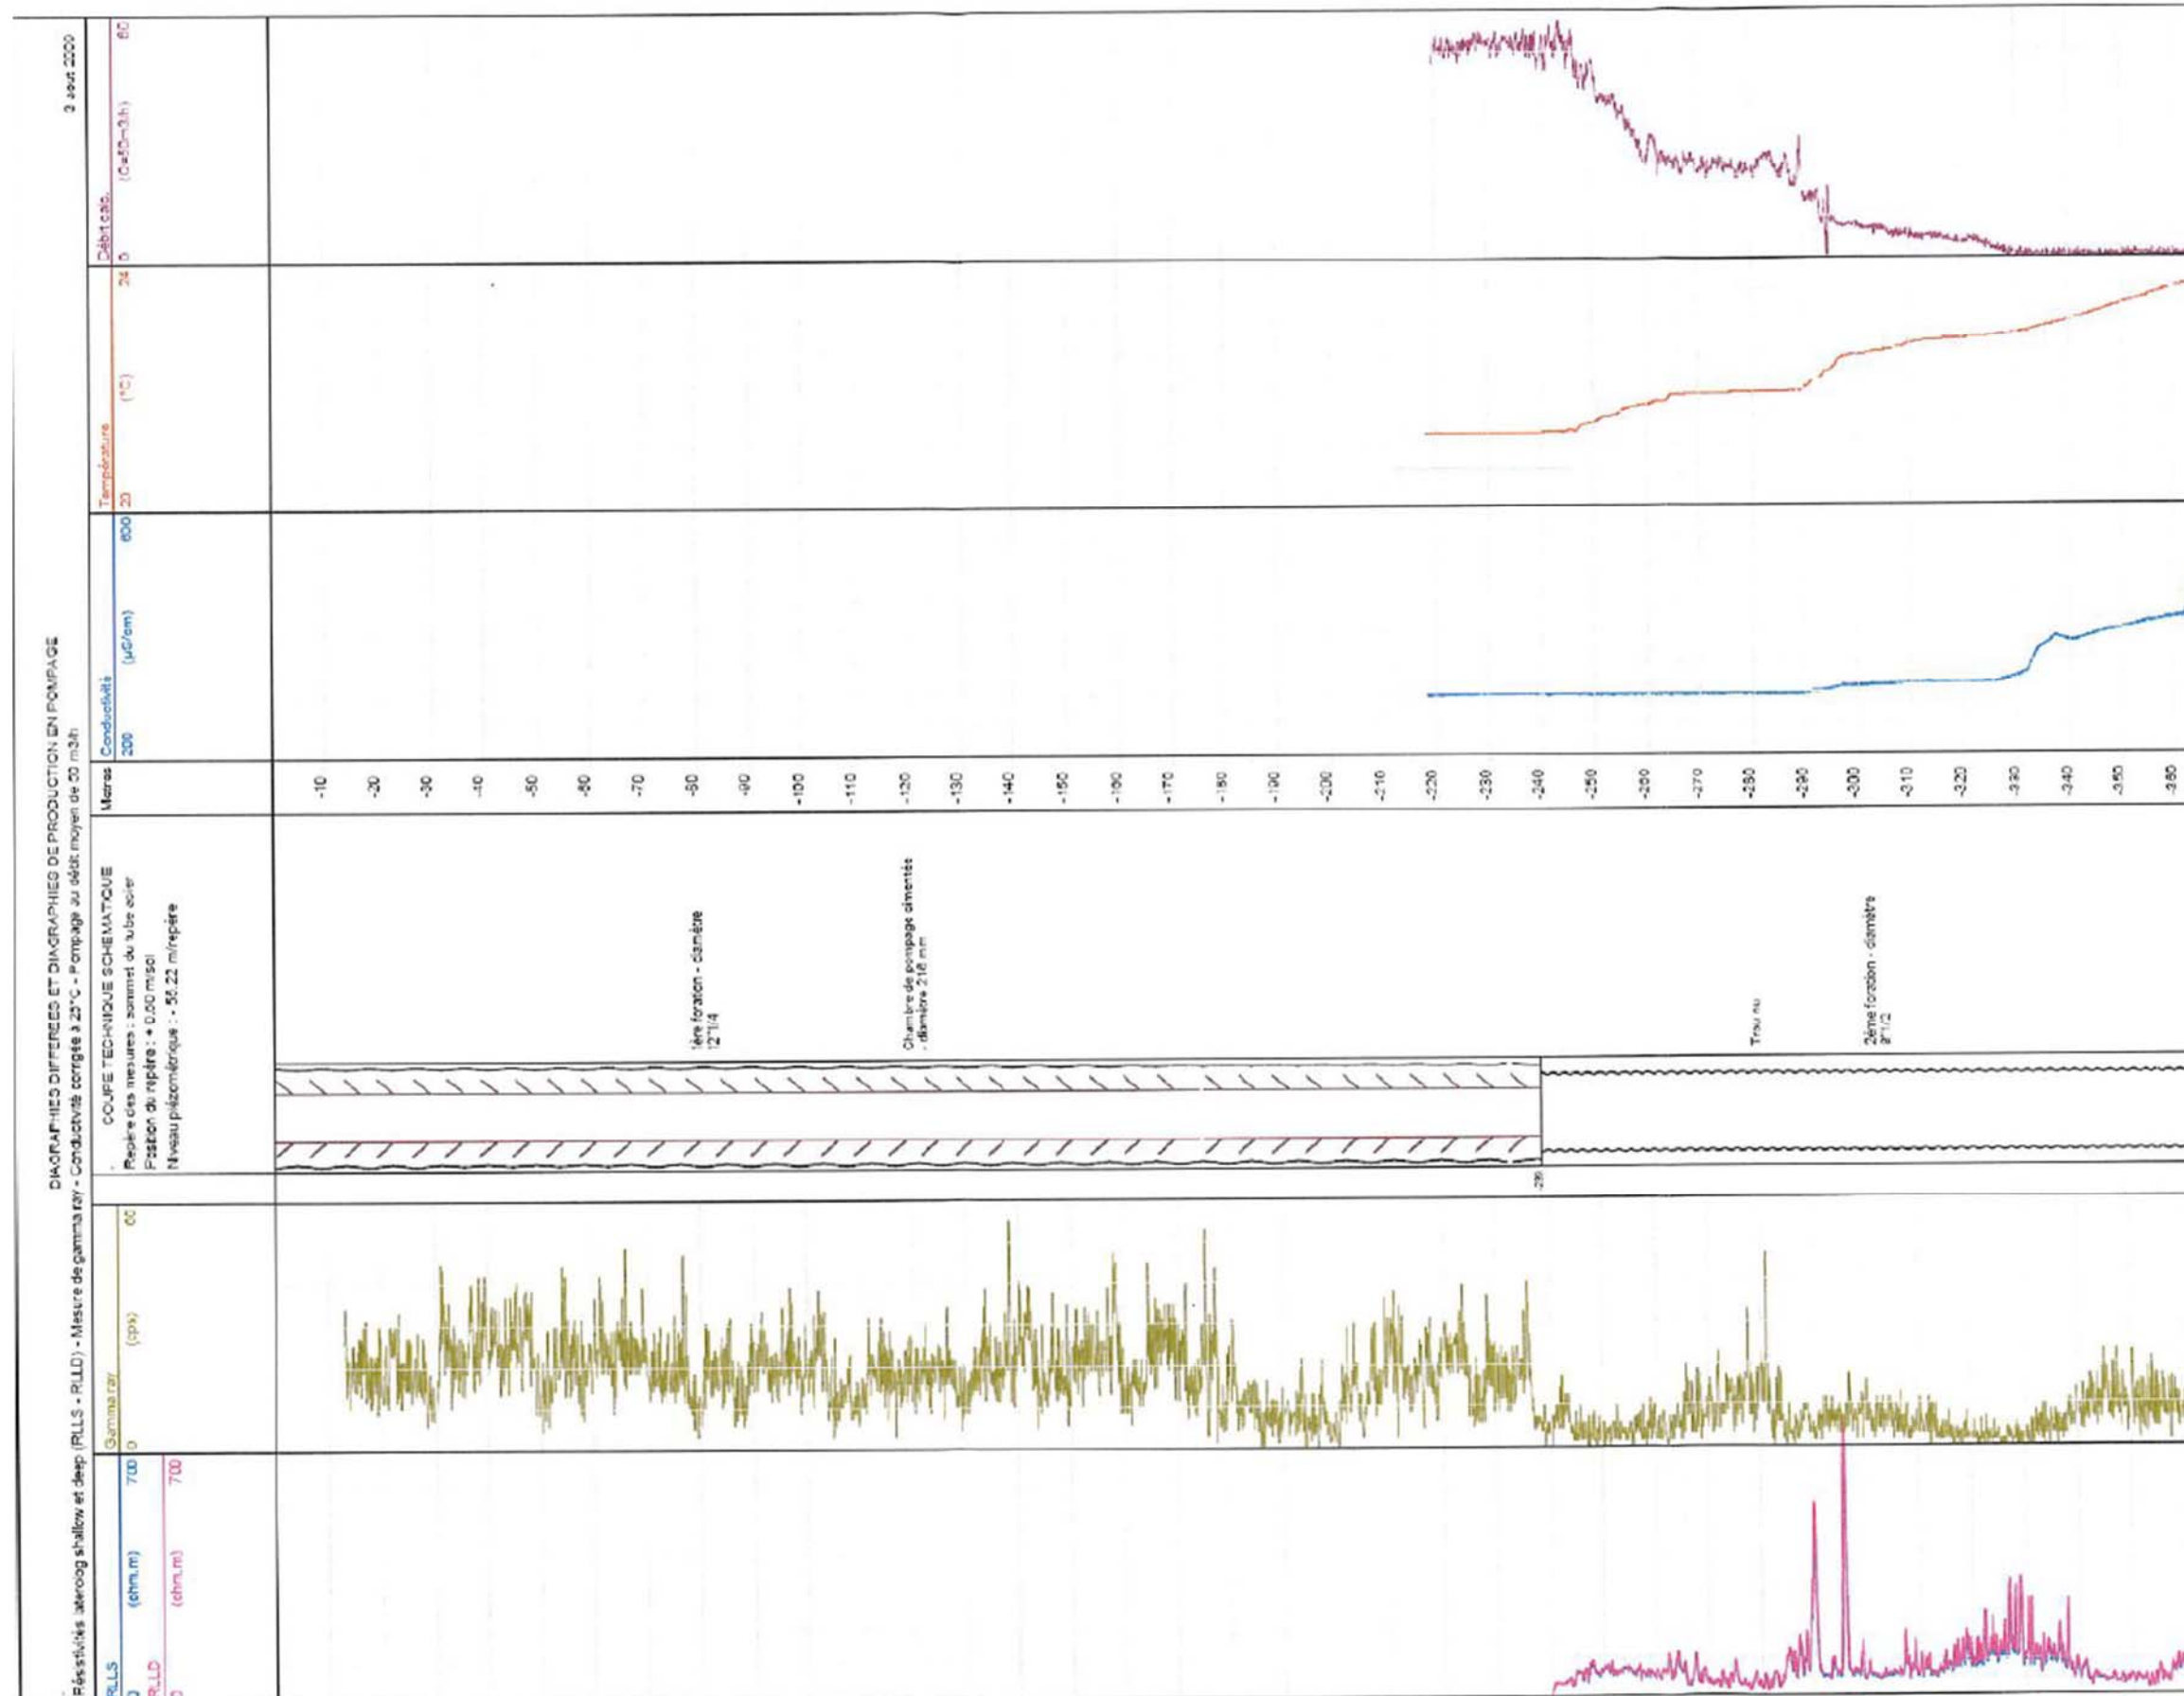
Diagraphie de production 2009

- les diagraphies de production de 2009, réalisée au débit de 50 m³/h entre 240 et 380 m de profondeur, avaient présenté une répartition étagée, avec des qualités d'eau légèrement différentes :
 - 50 % du débit entre 246 et 259 m,
 - 9 % du débit entre 259 et 289,5 m,
 - 27 % du débit entre 289,5 et 297 m,
 - 7 % du débit entre 297 et 321,5 m,
 - 7 % du débit entre 321,5 et 329,5 m.

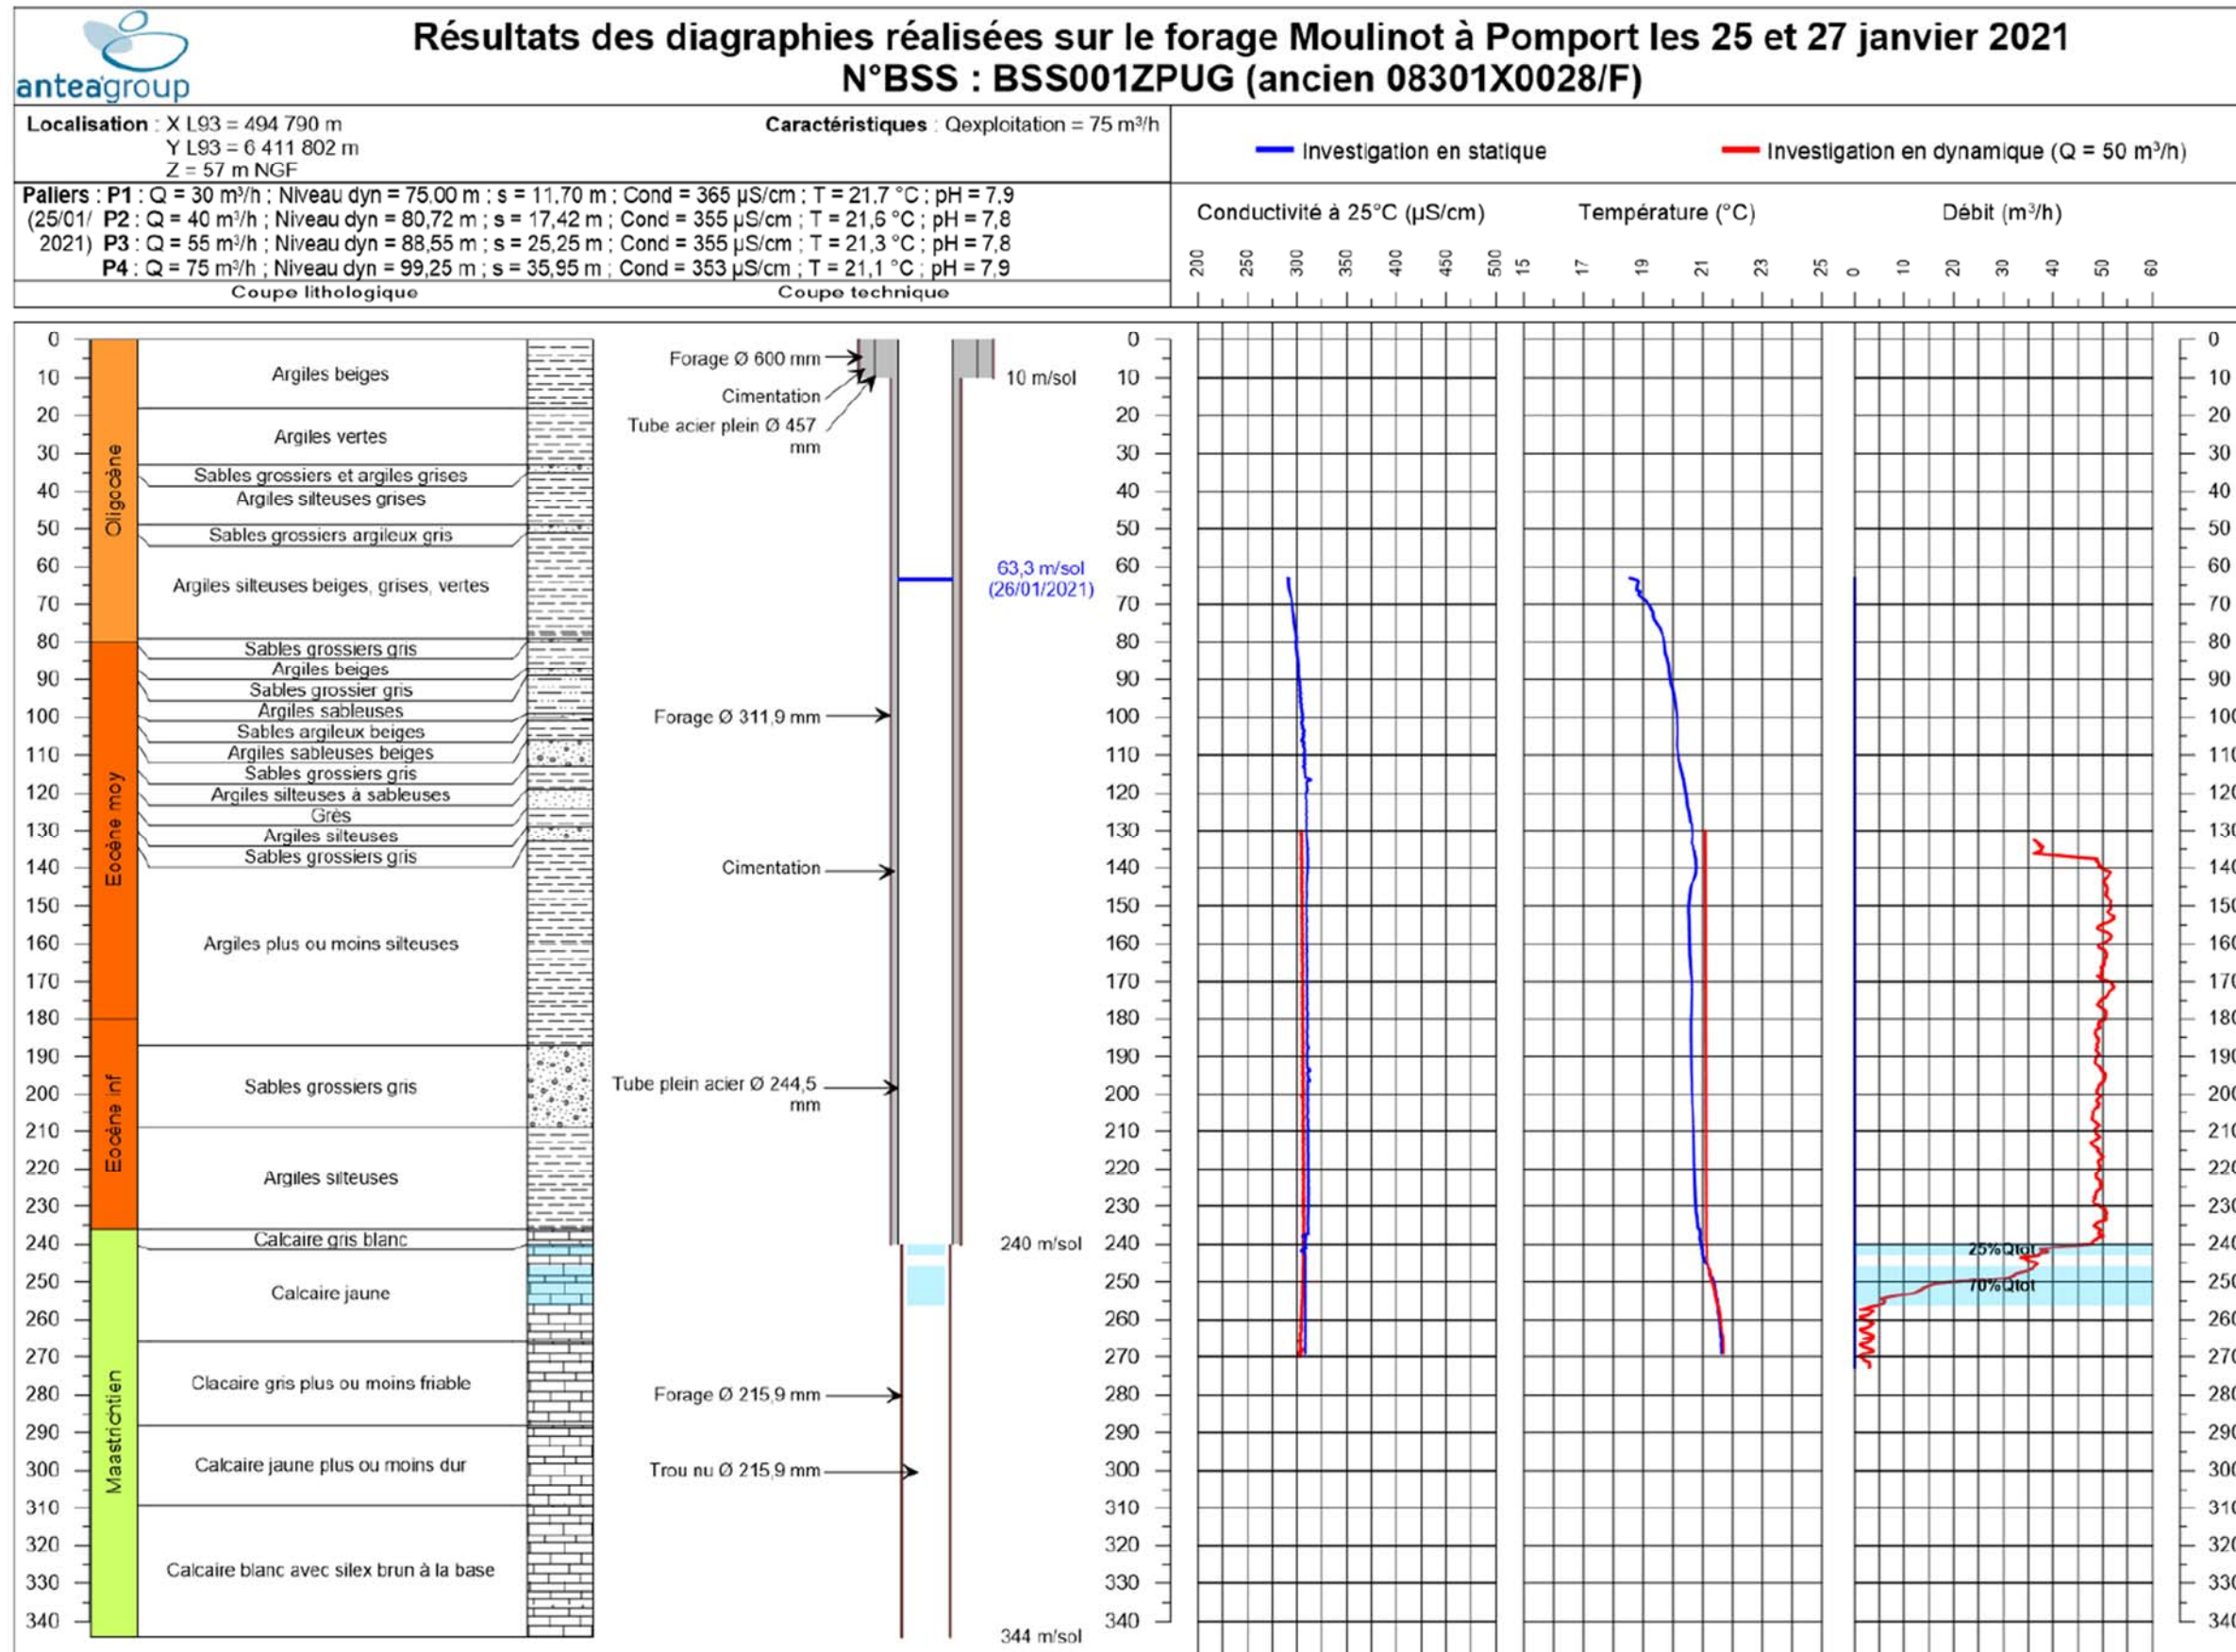
Diagraphie de production 2021

- les diagraphies de production de 2021, réalisée également au débit de 50 m³/h entre 240 et 270 m, ont montré une répartition très différentes et sans modification physico-chimique sensible (conductivité stable) :
 - 25 % du débit entre 240 et 243 m,
 - 70 % du débit entre 246 et 256 m,
 - 5 % du débit proviennent du fond de l'ouvrage, en-dessous de 277 m.
