Opération de renouvellement urbain

Enquête hydrogéologique relative à la gestion des eaux pluviales
Avenue Michel Grandou

NEXITY IR PROGRAMMES ESPRIT VILLAGE AQUITAINE

N177-21 – EH – TRELISSAC – v09062022 / JUIN 2022

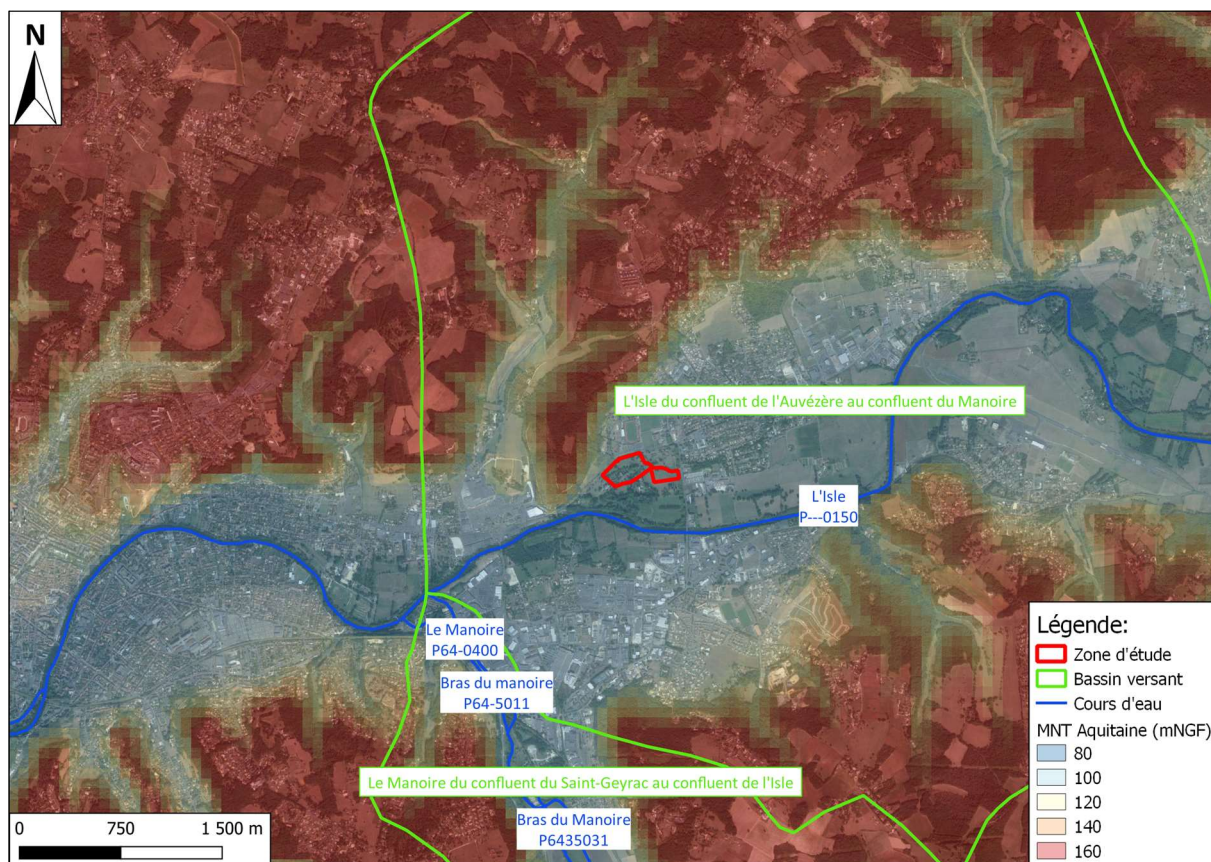
Figure 6 : Contexte hydrographique du secteur d'étude

Le cours d'eau « l'Isle », référencé P---05150 s'écoule à environ 400 m au Sud de la zone d'étude.
