DIAGNOSTIC DE VULNERABILITE AU RISQUE INONDATION

Entreprise FROMARSAC (24)

Mai 2022

Rapport 90702 Version C

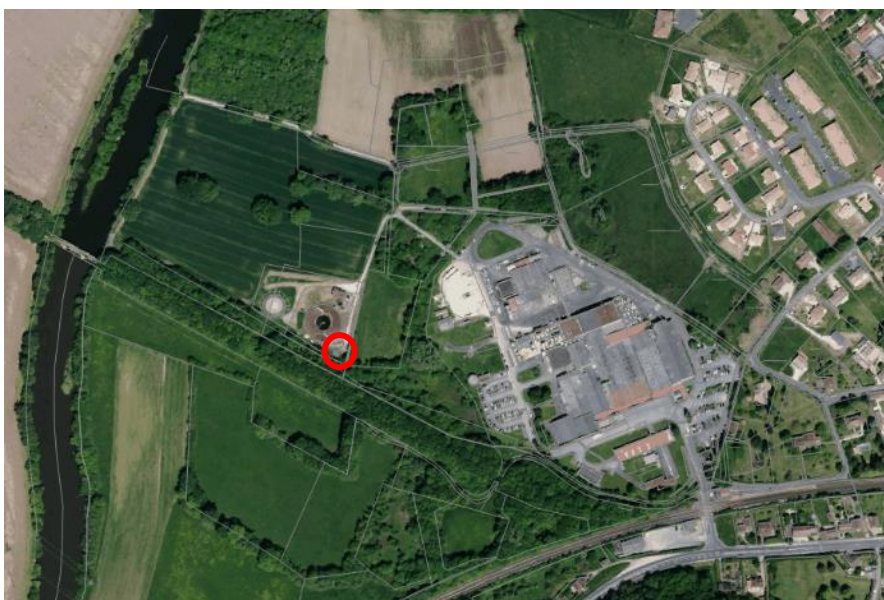
Selon les informations fournies par la Direction de Fromarsac, depuis son implantation en 1964, l'entreprise a connu peu d'inondation d'intérieur des bâtiments. En revanche, les terrains et parkings alentours ont été inondés à plusieurs reprises. La cafétéria aurait été inondée en 1993 qui correspond à la plus forte crue de ces 25 dernières années.

5 laisses de crues historiques ont été relevées par le personnel de Fromarsac au droit du local de rangement de la station d'épuration. Ces données permettent d'évaluer les niveaux d'eau atteints historiquement sur le site.

Figure 8 : Localisation des laisses de crues historiques au niveau du local de rangement de la station d'épuration

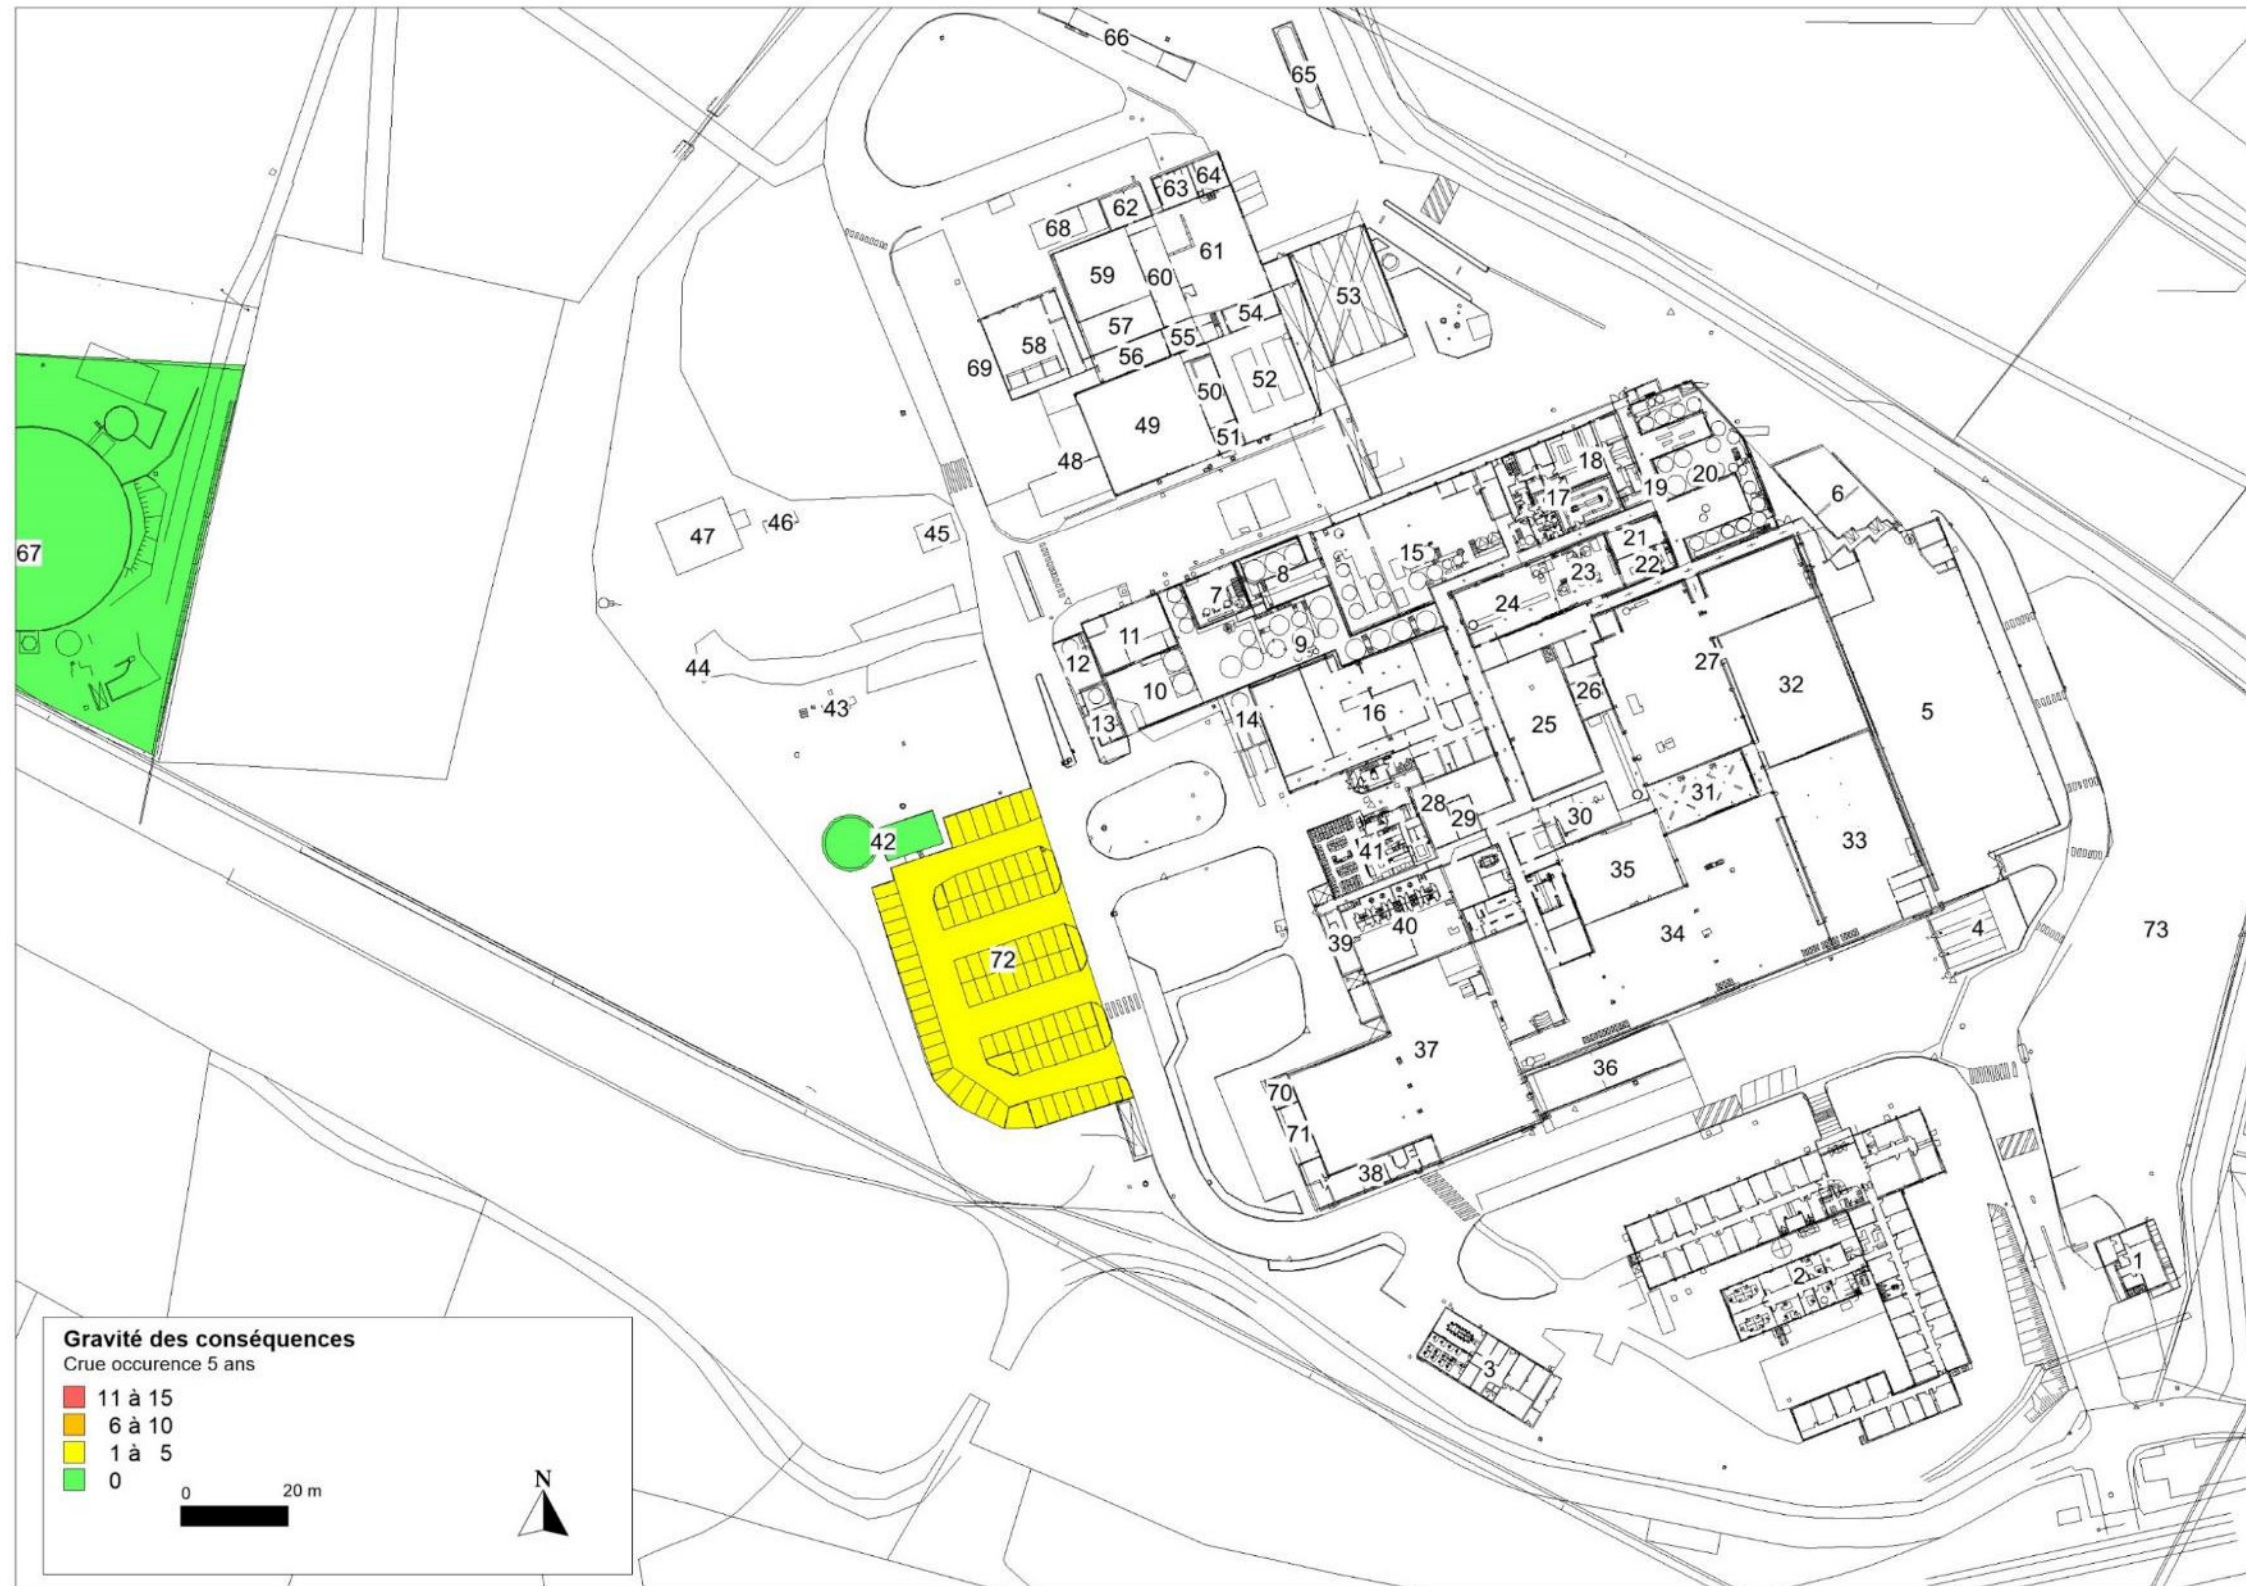
Lors de la crue de période de retour 5 ans, les installations de l'usine sont peu impactées (1,4 %). Celles soumises au risque d'inondation sont toutes celles localisées en partie ouest du site qui correspond à une zone topographiquement plus basse et proche de la rivière (cf. Figure 31) :

Période de retour de la crue		Installations exposées à l'inondation	Hauteur d'eau (m)	Hauteur surverse-installations (m)	Impacté		Gravité					
					oui	non	Domages directs	Pertes d'exploitation	Effets induits	Conséquences pour le personnel	Somme	
5 ans	42	Inondation autour du local sprinklage et de la réserve d'eau	0,37	0,90		X	0	0	0	0	0	0
	44	Atteinte du forage d'alimentation en eau potable	0,18	0,30		X	0	0	0	0	0	0
	67	Inondation autour de la STEP (commande électrique)	0,27	1,00		X	0	0	0	0	0	0
	72	Inondation du parking ouest, risque de dommages sur les voitures, perturbations pour le personnel	0,66	0,00	X		1	0	0	1	2	2

Figure 31 : Gravité des conséquences pour la crue de période de retour 5 ans

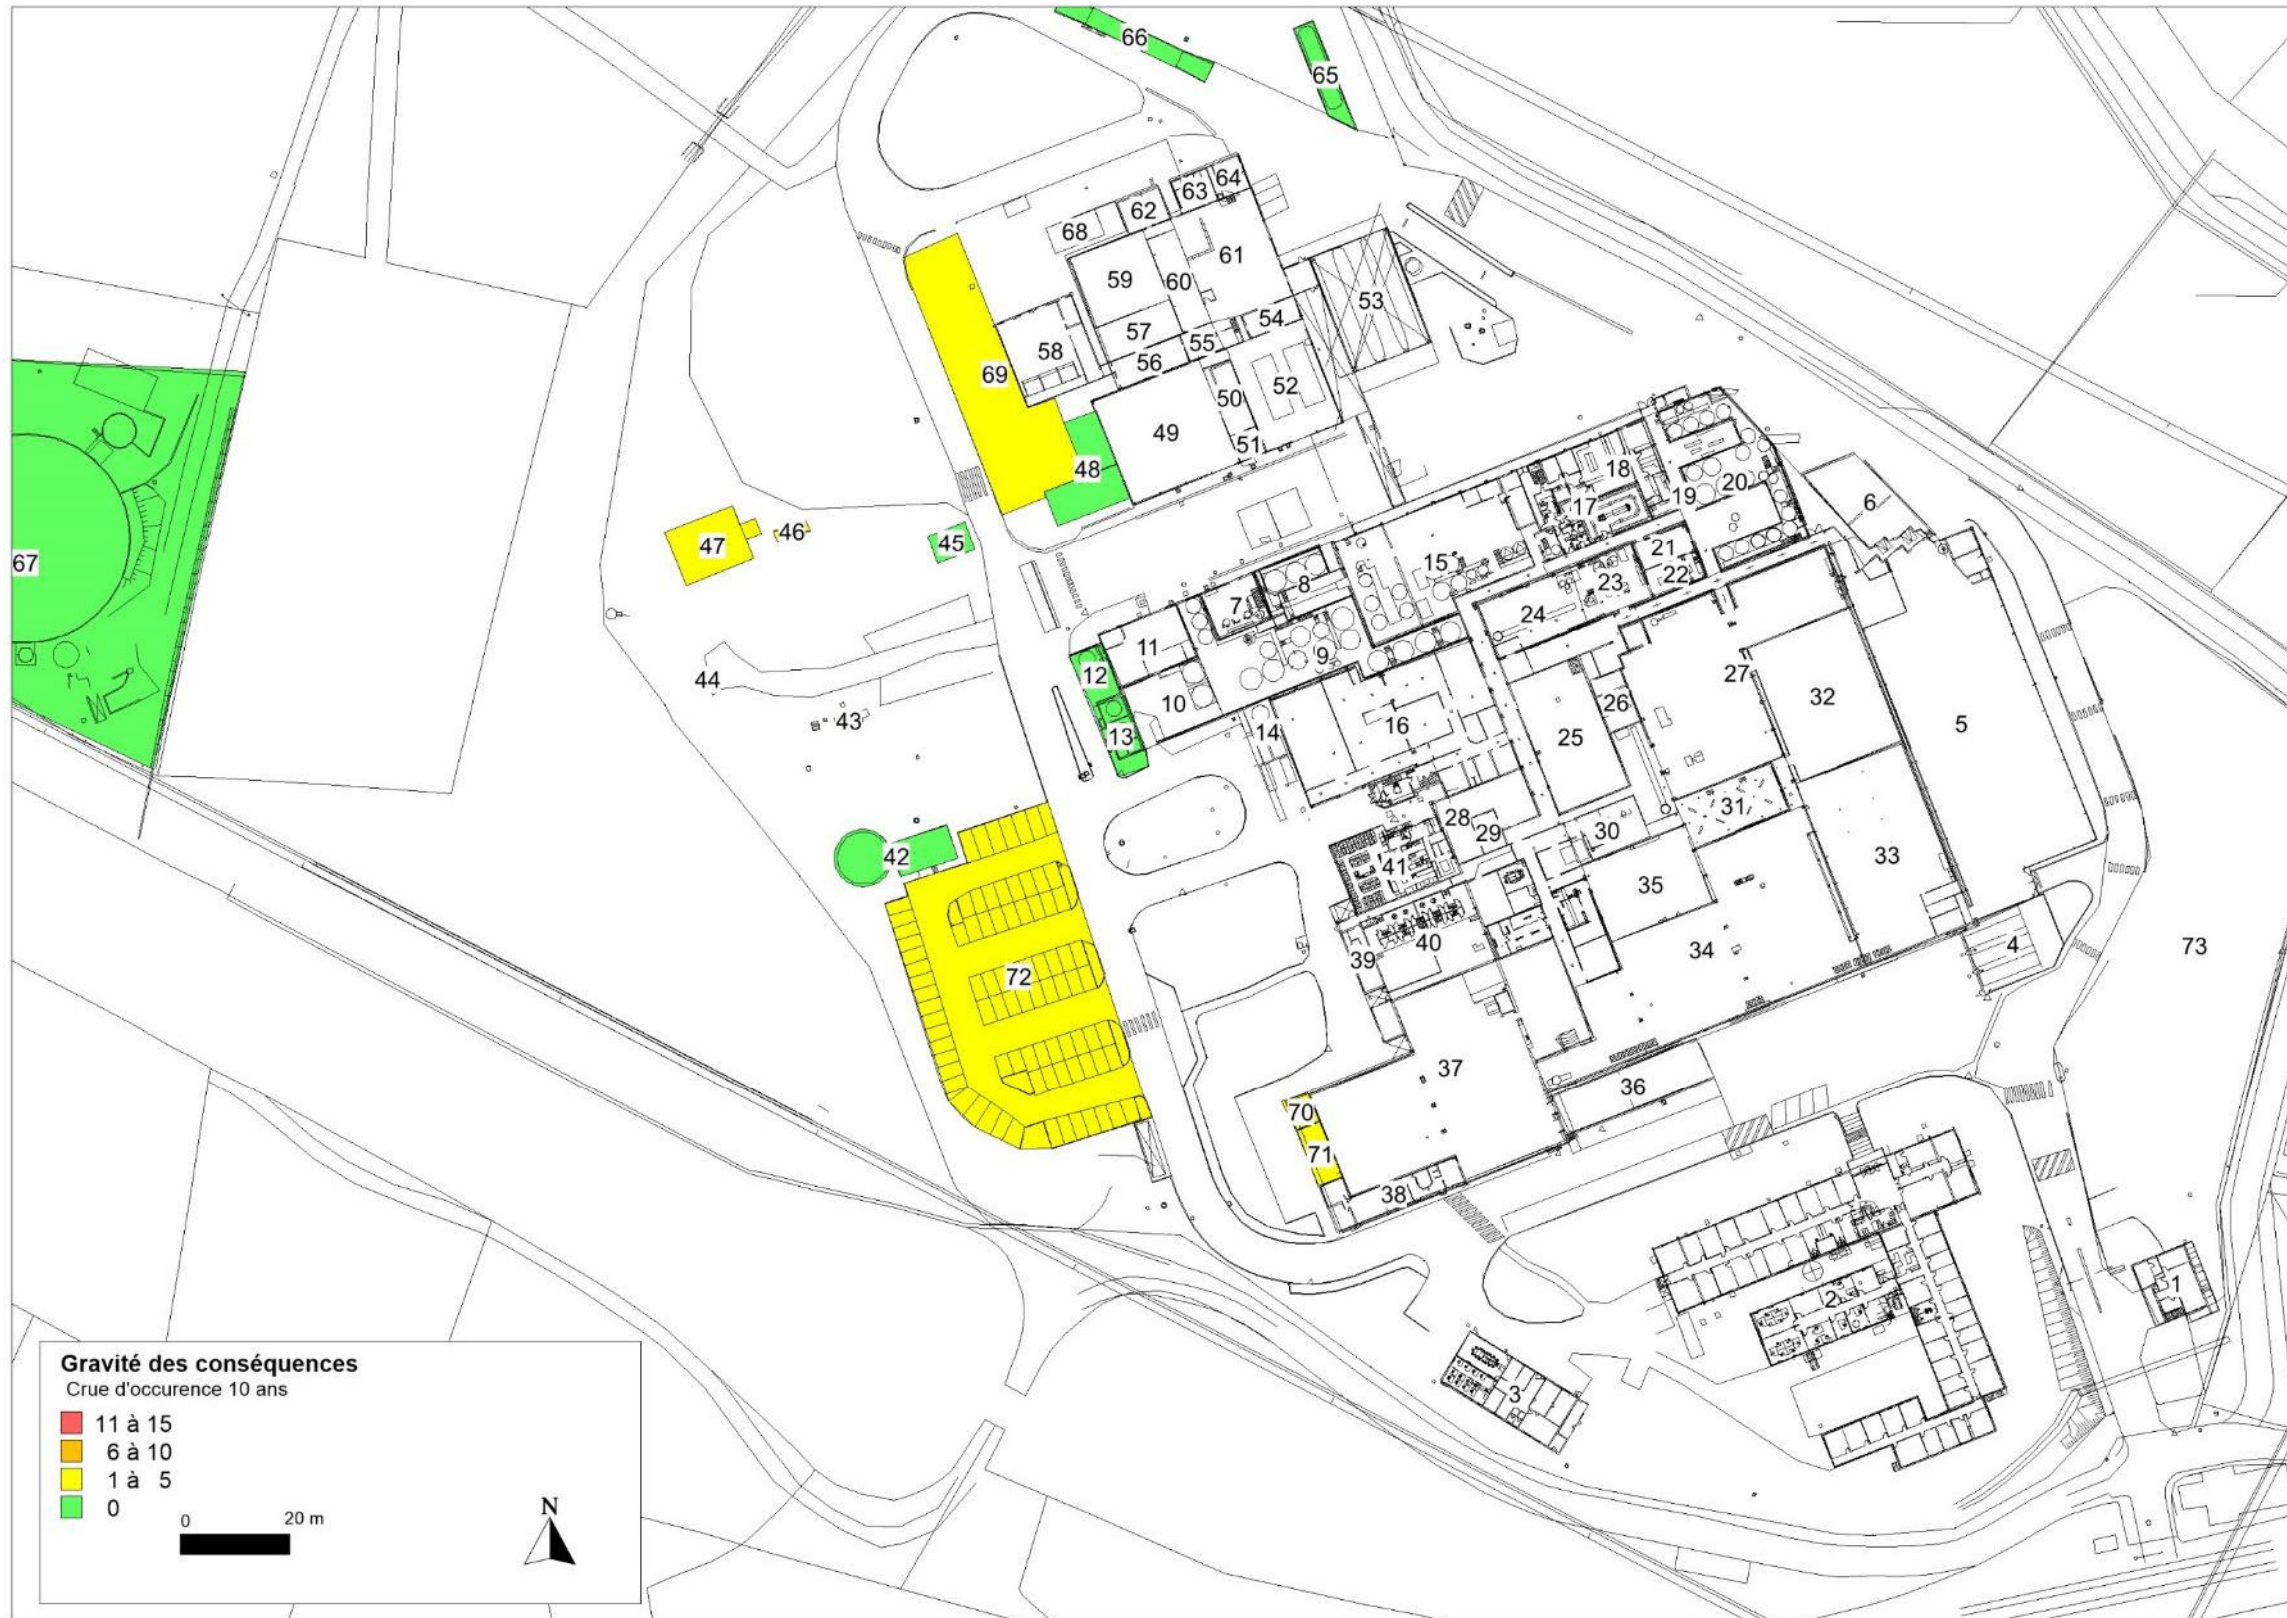
48	Inondation au pied du bac eau glacée et des tours réfrigérantes (commande électrique à 1,00 m)	0,11	1,00		X	0	0	0	0	0
	65	Remplissage de la cuve de rétention de la cuve de fuel (50 000 m ³)	0,35	0,50		X	0	0	0	0	0
	66	Inondation du pont bascule surélevé	0,19	0,70		X	0	0	0	0	0
	67	Inondation autour de la STEP (commande électrique)	0,67	1,00		X	0	0	0	0	0
	69	Risque d'empatement du vieux matériel entreposé (clôture mais stockage à l'air libre)	0,15	0,00	X		1	0	0	0	1
	70	Risque d'empatement des palettes	0,18	0,00	X		0	0	1	0	1
	71	Risque d'endommagement du chargeur des chariots élévateurs	0,18	0,00	X		1	0	1	0	2
72	Inondation du parking ouest, risque de dommages sur les voitures, perturbations pour le personnel	1,06	0,00	X		1	0	0	1	2

Figure 32 : Gravité des conséquences pour la crue de période de retour 10 ans

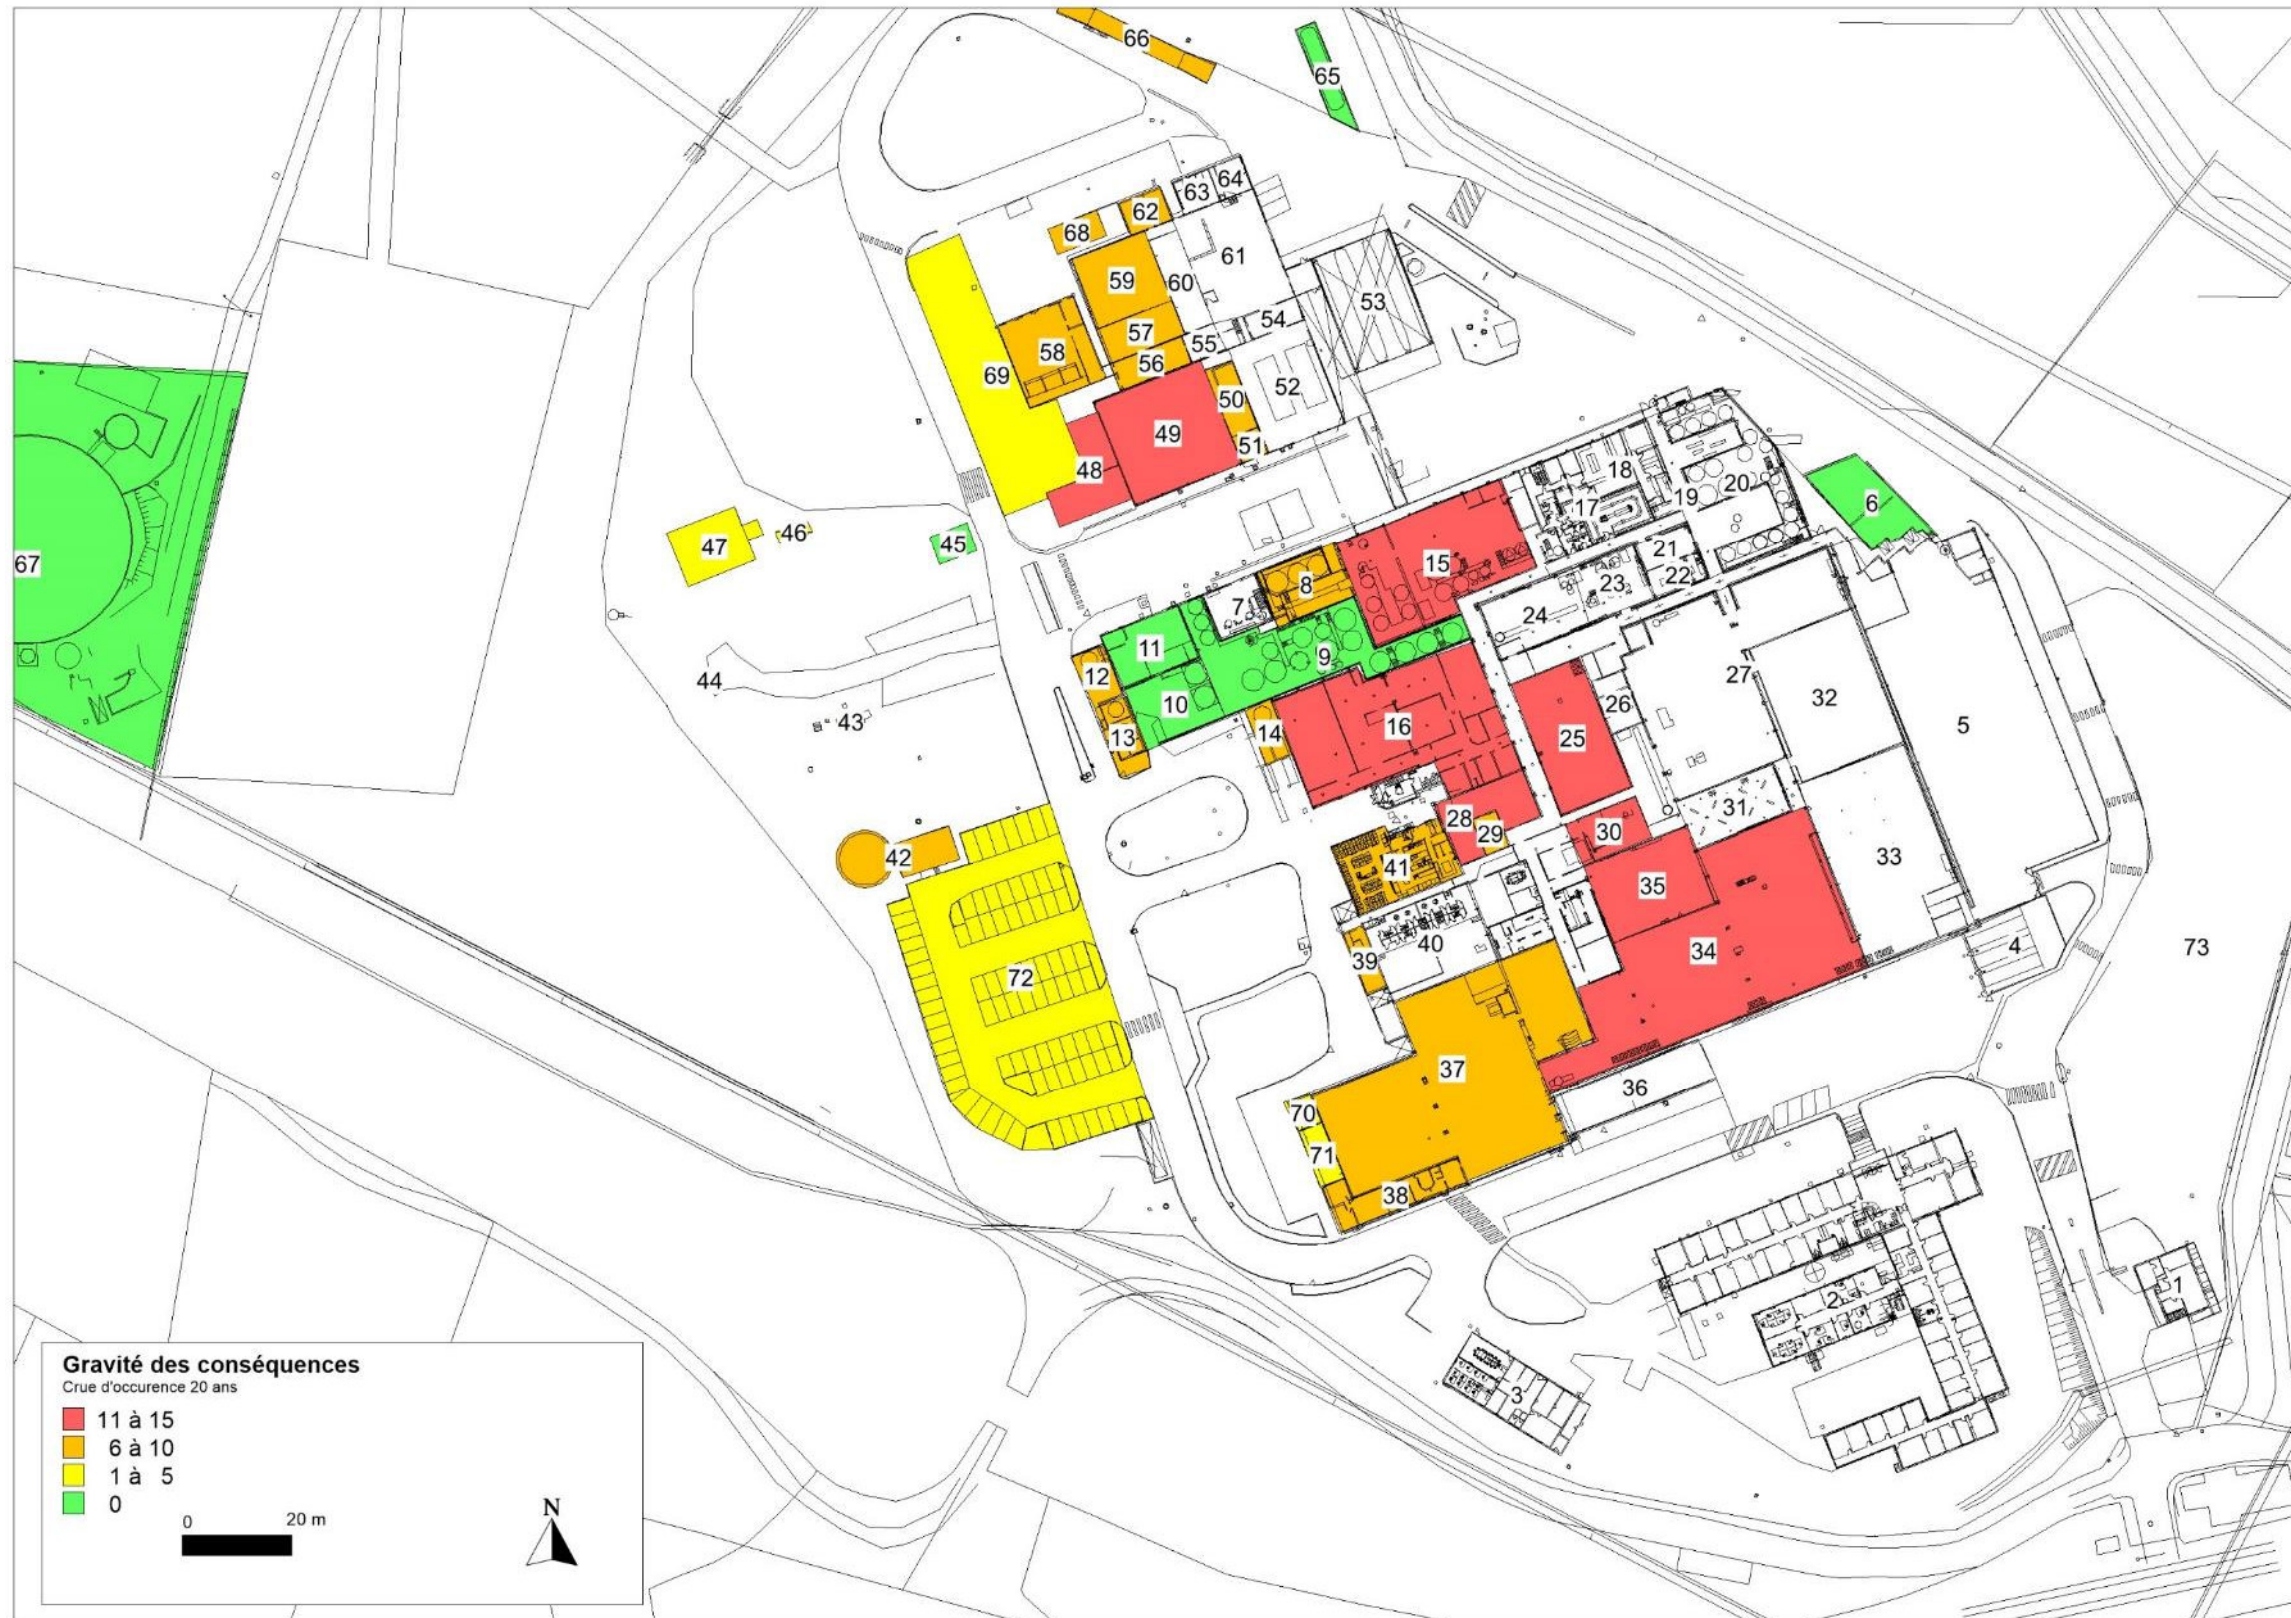
57	Inondation du bâtiment de stockage gros matériel	0,20	0,10	X		2	2	2	1	7
58	Atteinte par les eaux du local groupes électrogènes (2 : couvre tout le site si besoin)	0,14	0,00	X		3	2	2	1	8
59	Inondation au droit du stockage divers, voiture maintenance, chariots	0,20	0,00	X		2	2	2	1	7
62	Inondations dans les bureaux	0,14	0,00	X		2	1	2	1	6
65	Remplissage de la cuve de rétention de la cuve de fuel (50 000 m³)	0,50	0,50		X	0	0	0	0	0
66	Inondation du pont bascule surélevé	0,74	0,70	X		0	2	2	1	5
67	Inondation autour de la STEP (commande électrique)	0,83	1,00		X	0	0	0	0	0
68	Atteinte par les eaux de l'atelier sous-traitant	0,20	0,00	X		2	1	2	1	6
69	Risque d'emportement du vieux matériel entreposé (clôture mais stockage à l'air libre)	0,19	0,00	X		1	0	0	0	1
70	Risque d'emportement des palettes	0,33	0,00	X		1	0	0	0	1
71	Risque d'endommagement du chargeur des chariots élévateurs	0,33	0,00	X		1	0	1	0	2
72	Inondation du parking ouest, risque de dommages sur les voitures, perturbations pour le personnel	1,22	0,00	X		2	0	0	1	3

Figure 33 : Gravité des conséquences pour la crue de période de retour 20 ans

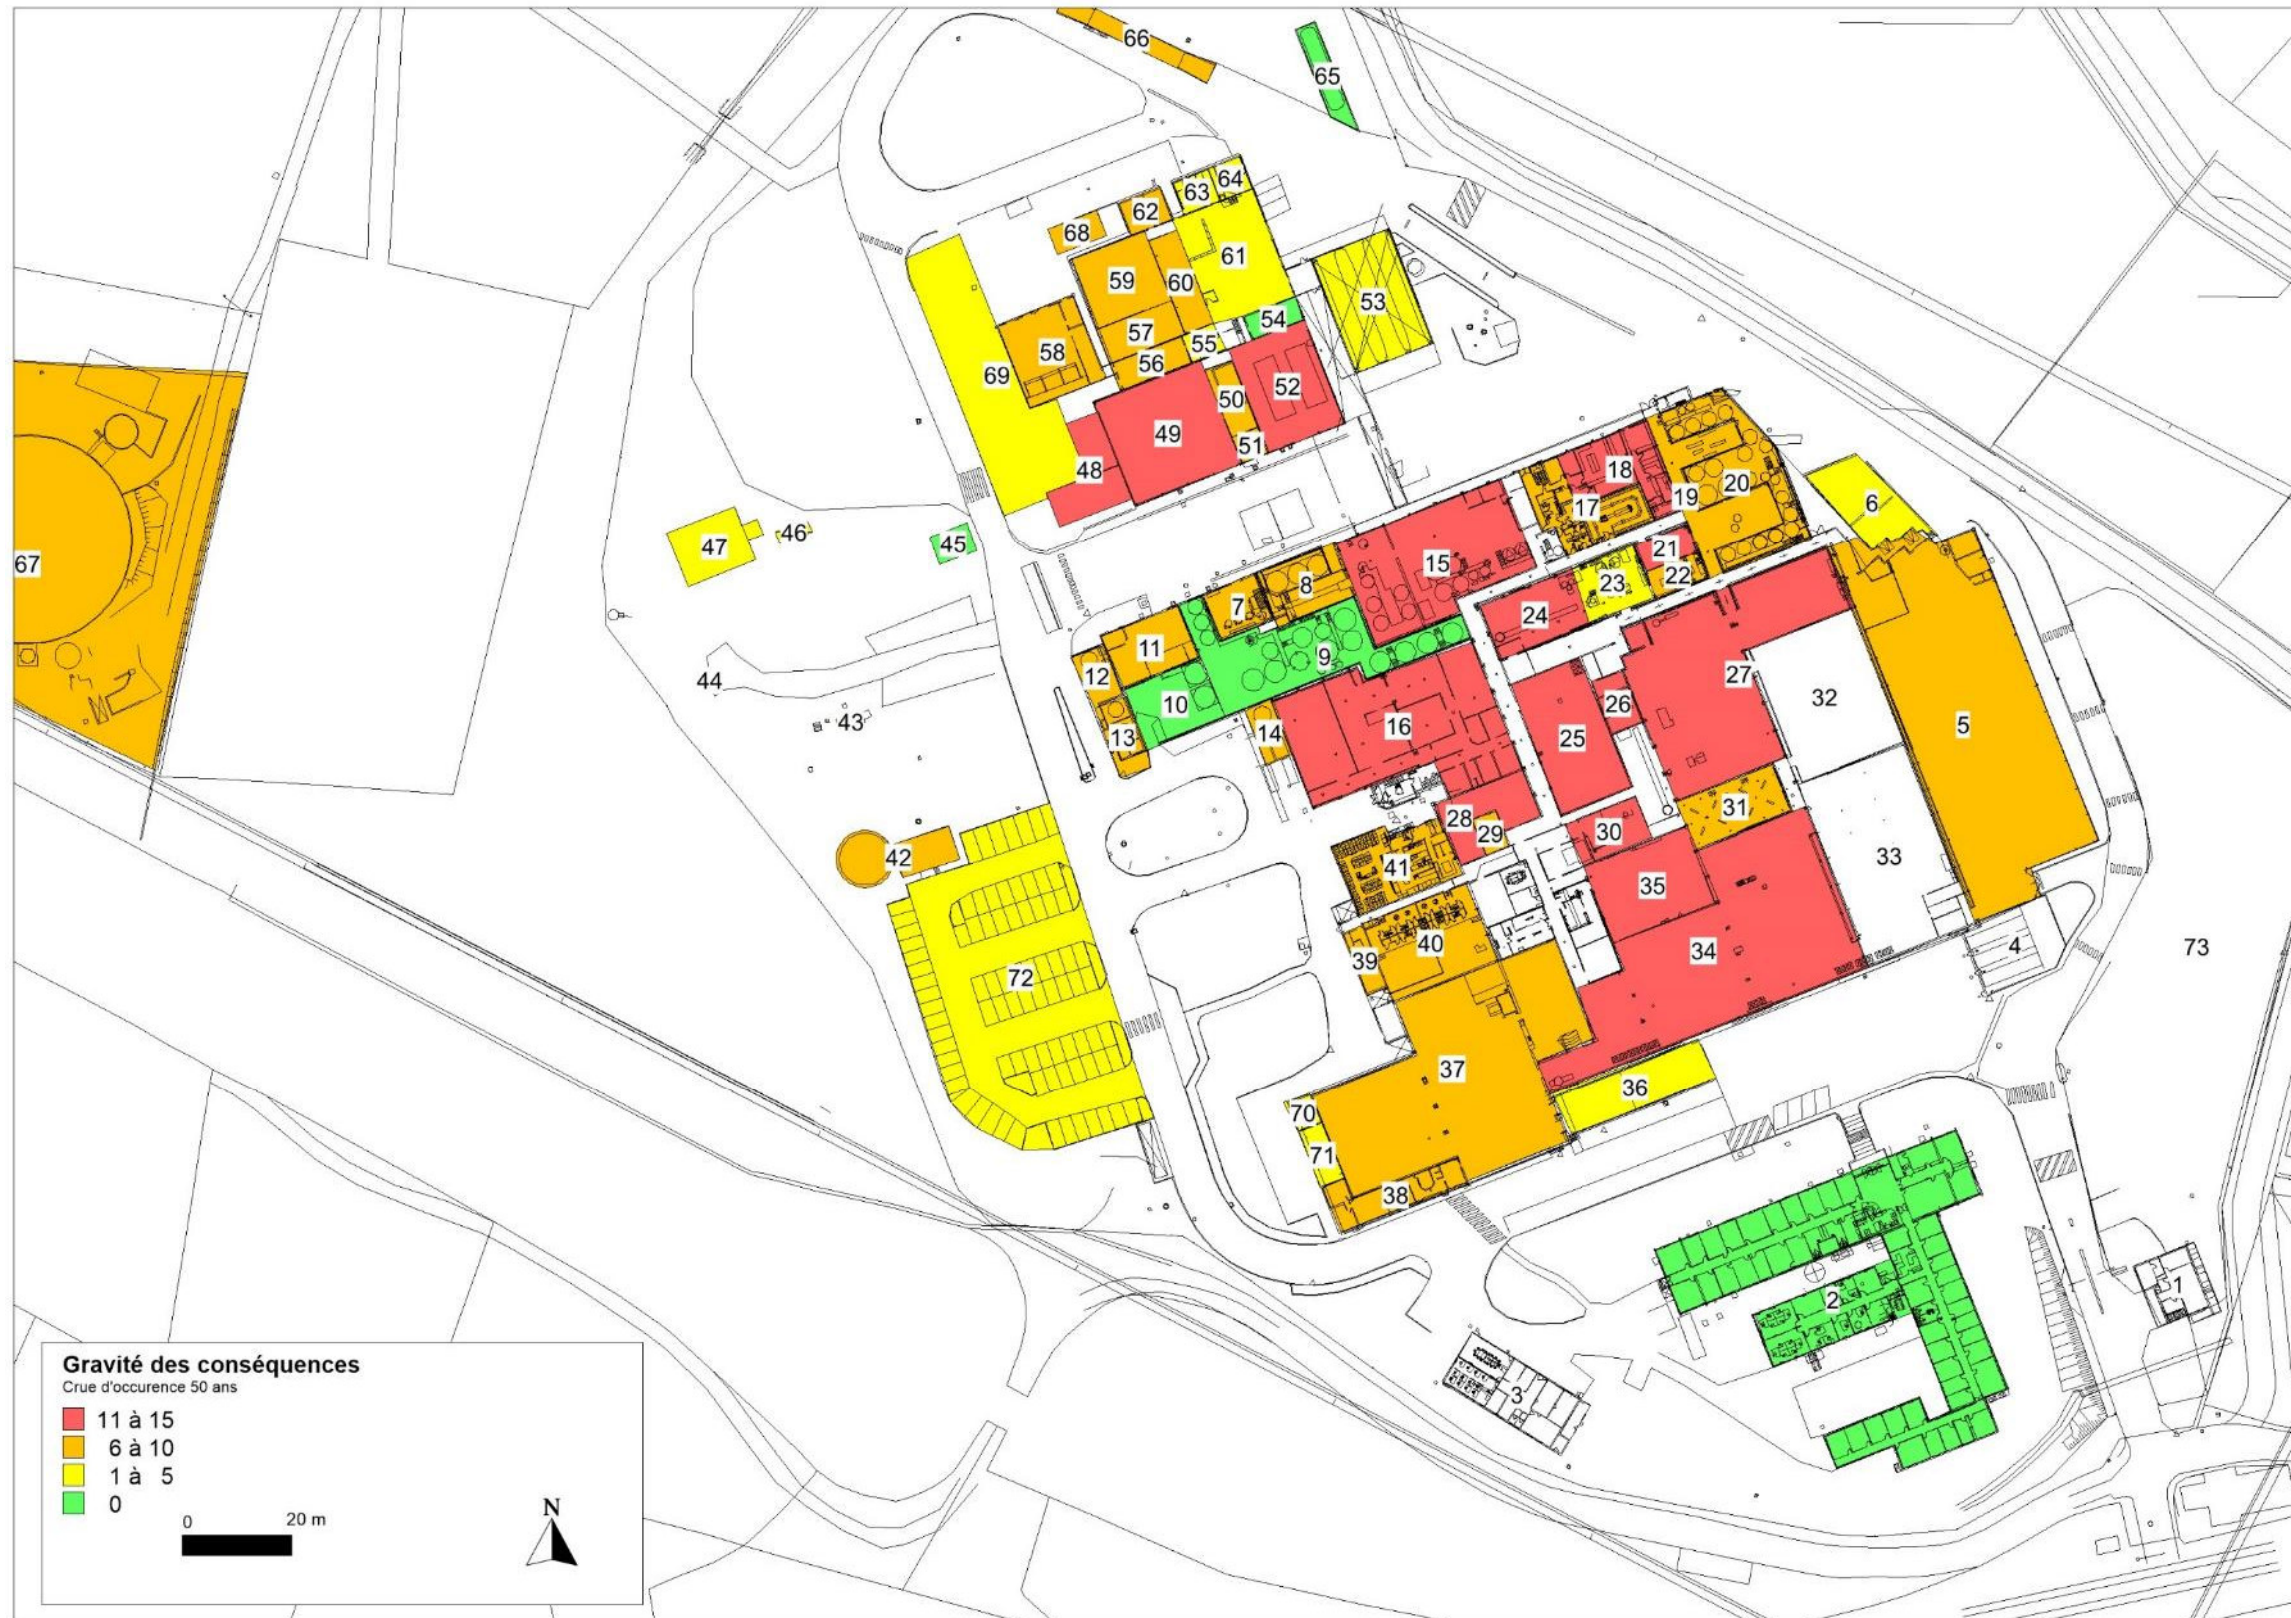
Période de retour de la crue	Installations exposées à l'inondation	Hauteur d'eau (m)	Hauteur surverse - installations (m)	Impacté		Gravité					
				oui	non	Dommages directs	Pertes d'exploitation	Effets induits	Conséquences pour le personnel	Somme	
Crue de période de retour 50 ans	65	Remplissage de la cuve de rétention de la cuve de fuel (50 000 m ³)	0,91	0,50	X		0	0	0	0	0
	66	Inondation du pont bascule surélevé	1,09	0,70	X		0	2	2	1	5
	67	Inondation autour de la STEP (commande électrique)	1,18	1,00	X		2	2	2	0	6
	68	Atteinte par les eaux de l'atelier sous-traitant	0,55	0,00	X		2	1	2	1	6
	69	Risque d'emportement du vieux matériel entreposé (clôture mais stockage à l'air libre)	0,59	0,00	X		1	0	0	0	1
	70	Risque d'emportement des palettes	0,68	0,00	X		1	0	0	0	1
	71	Risque d'endommagement du chargeur des chariots élévateurs	0,68	0,00	X		1	0	1	0	2
	72	Inondation du parking ouest, risque de dommages sur les voitures, perturbations pour le personnel	1,57	0,00	X		2	0	0	1	3

Figure 34 : Gravité des conséquences pour la crue de période de retour 50 ans

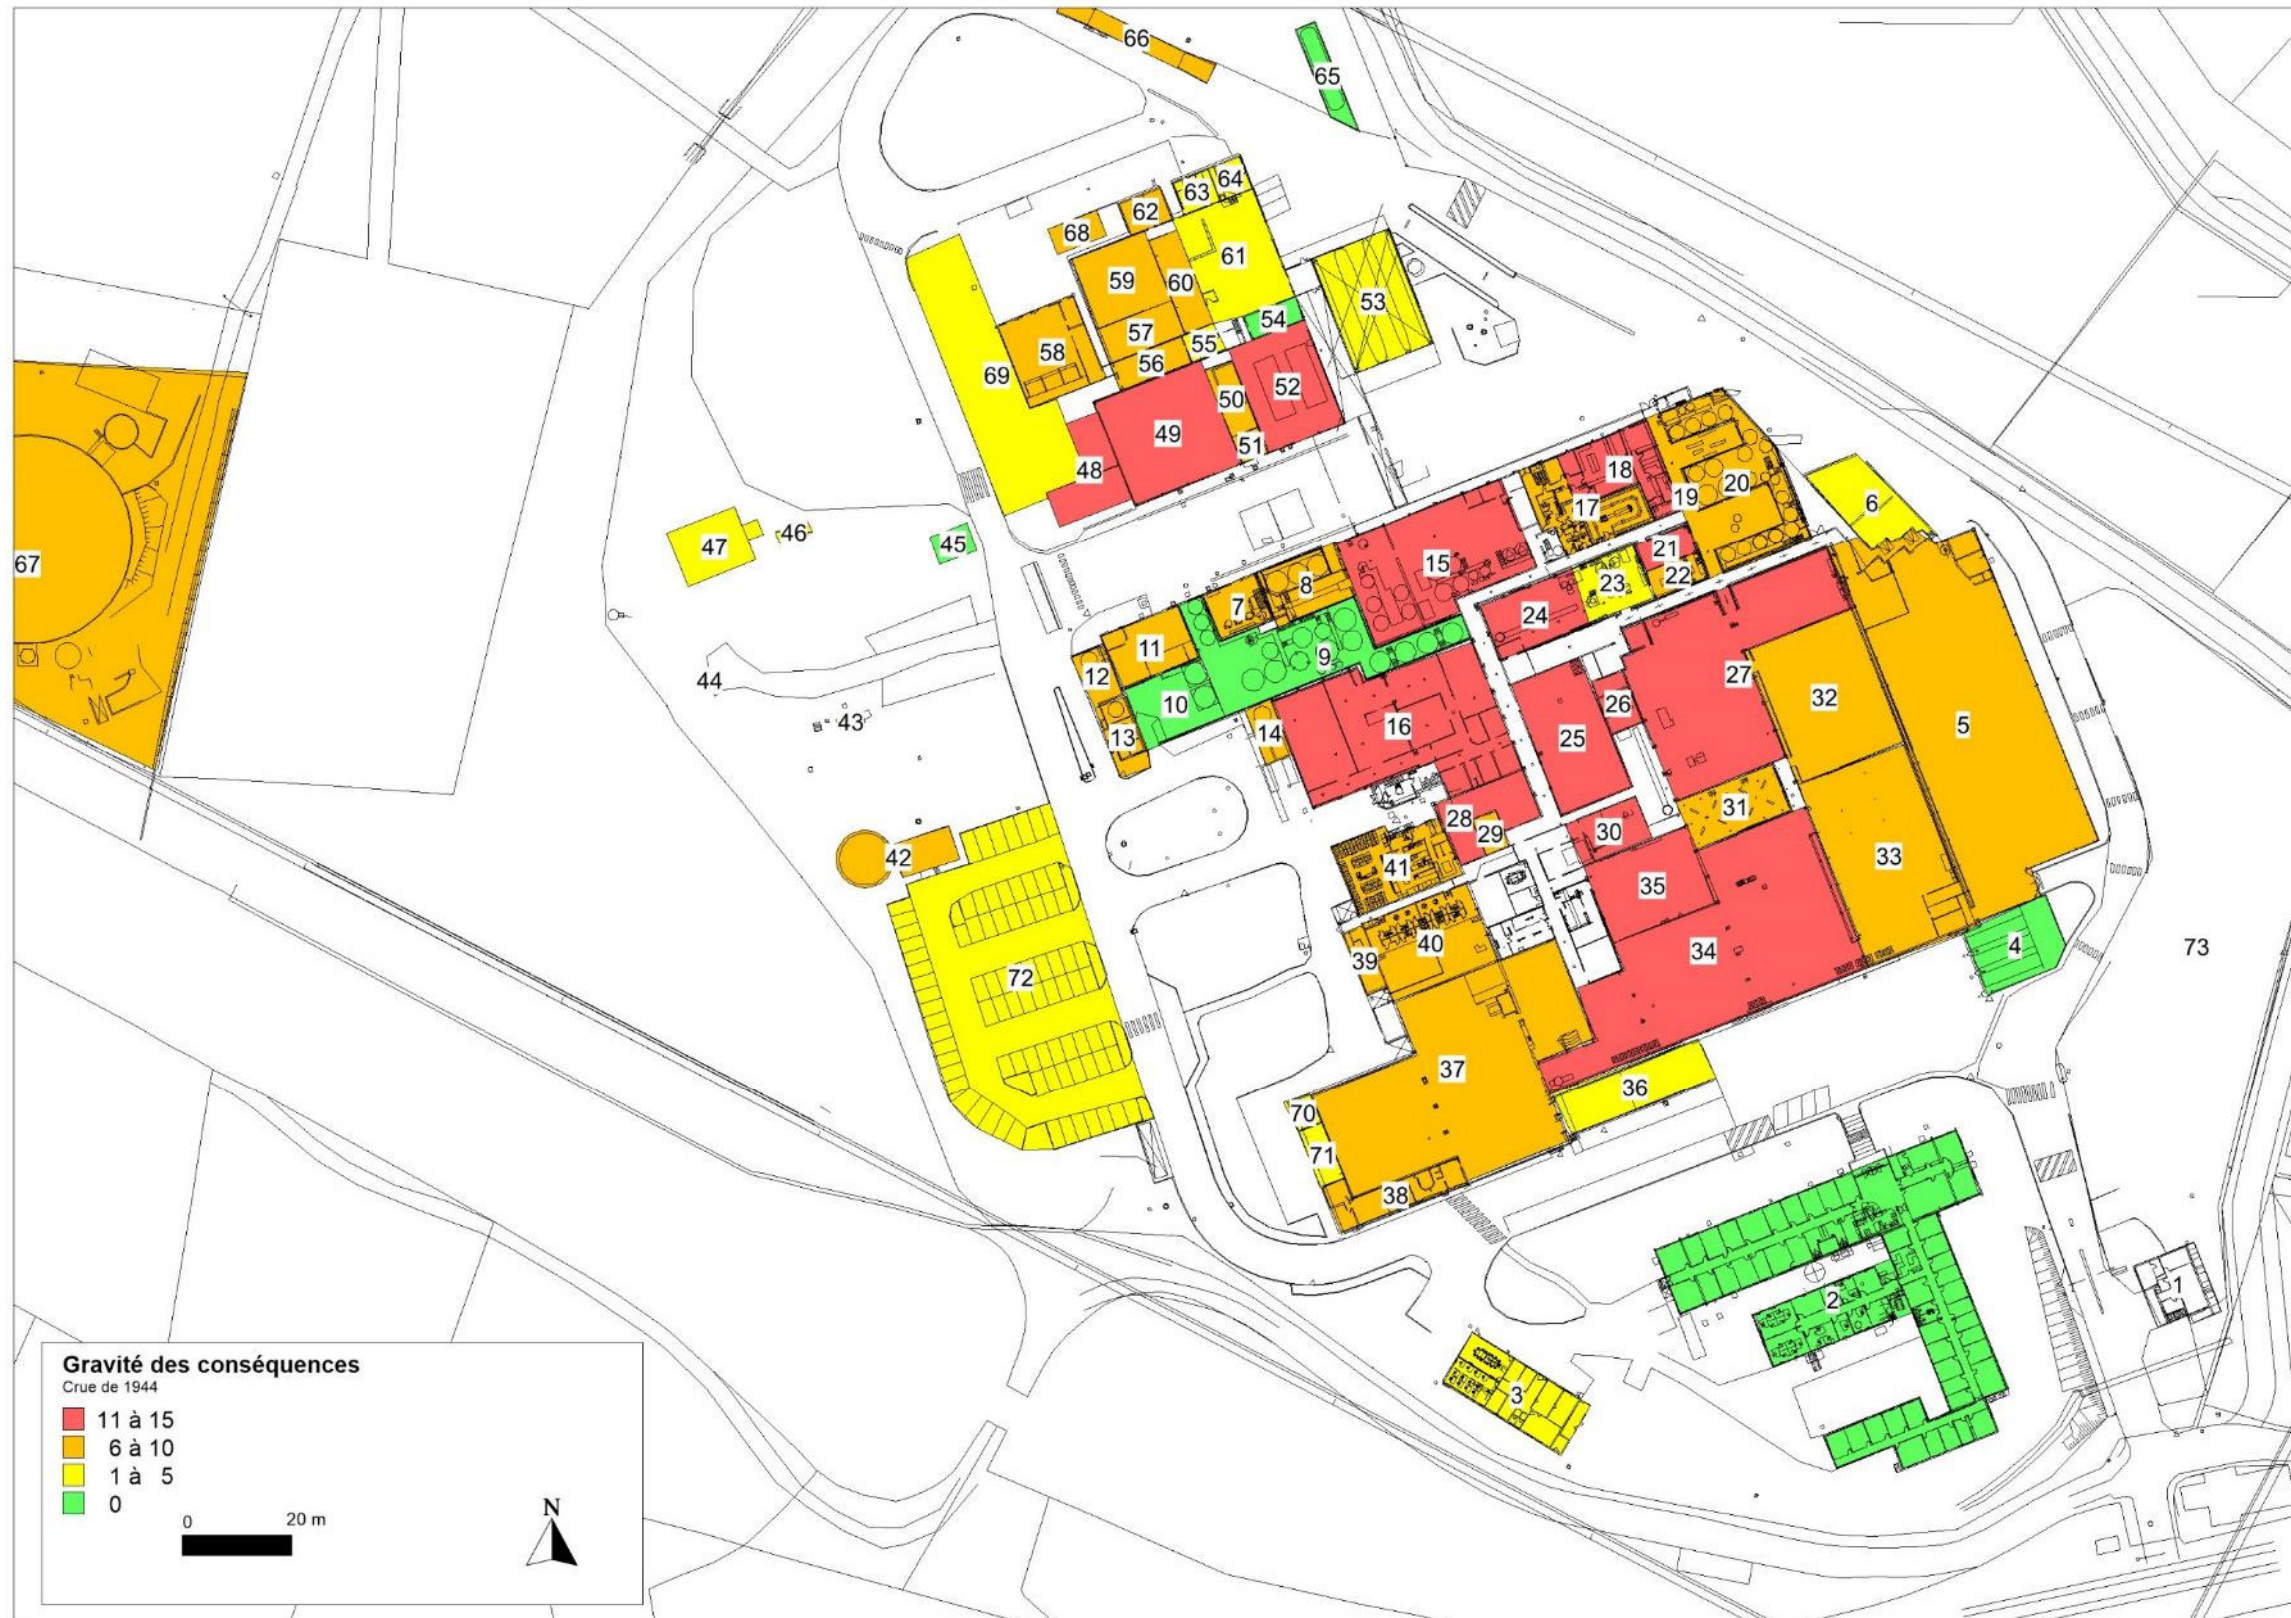
68	Atteinte par les eaux de l'atelier sous-traitant	1,06	0,00	X		2	1	2	1	6
	69	Risque d'emportement du vieux matériel entreposé (clôture mais stockage à l'air libre)	1,16	0,00	X		1	0	0	0	1
	70	Risque d'emportement des palettes	1,19	0,00	X		1	0	0	0	1
	71	Risque d'endommagement du chargeur des chariots élévateurs	1,19	0,00	X		1	0	1	0	2
72	Inondation du parking ouest, risque de dommages sur les voitures, perturbations pour le personnel	2,08	0,00	X		2	0	0	1	3

Figure 35 : Gravité des conséquences pour la crue de 1944

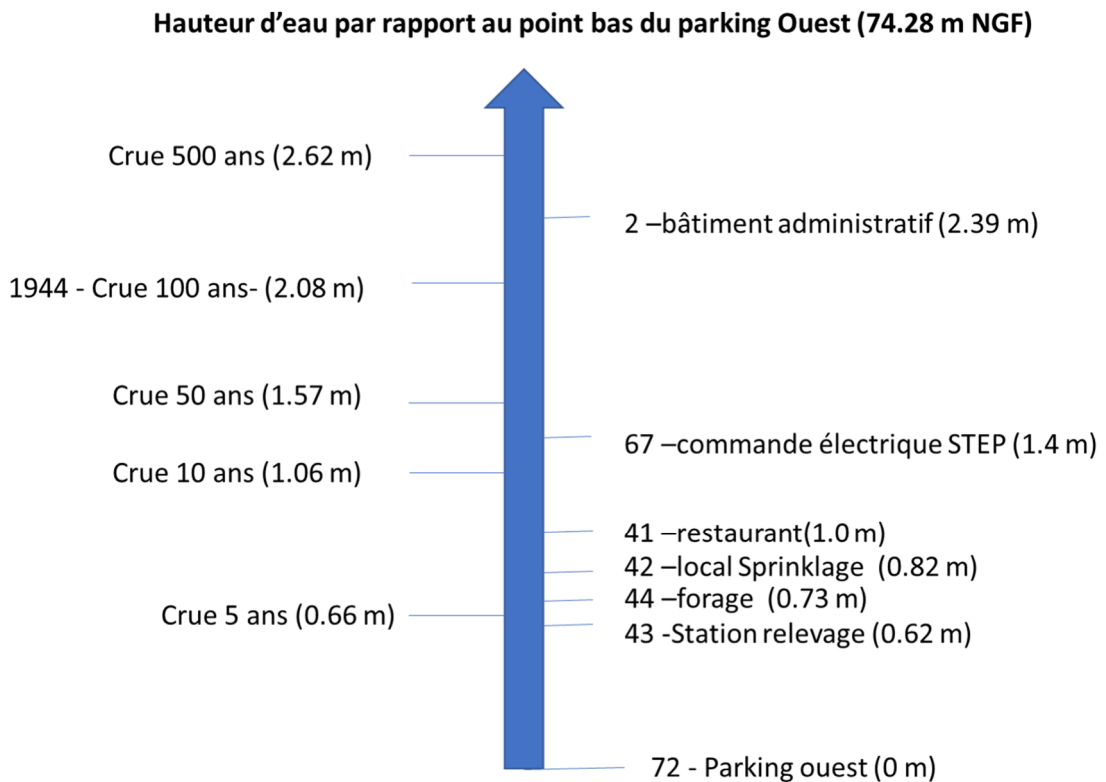
Il a été construit pour le site une échelle de niveau d'eau. Le niveau 0 est le point bas du parking Ouest (74.28 m NGF). L'échelle ci-dessous indique à gauche les niveaux de crue sur cette échelle locale et à droite le niveau de premier dommage sur les bâtiments principaux. La grande majorité des bâtiments sont situés à 1.1 m. Les niveaux par bâtiments sont indiqués en annexe n°1. Il est distingué dans ce tableau en annexe les niveaux du terrain naturel au pied des bâtiments et la cote de premier dommage ou entrée d'eau (aération, seuil de porte, prise électriques...)
