PHOTOGRAPHIES

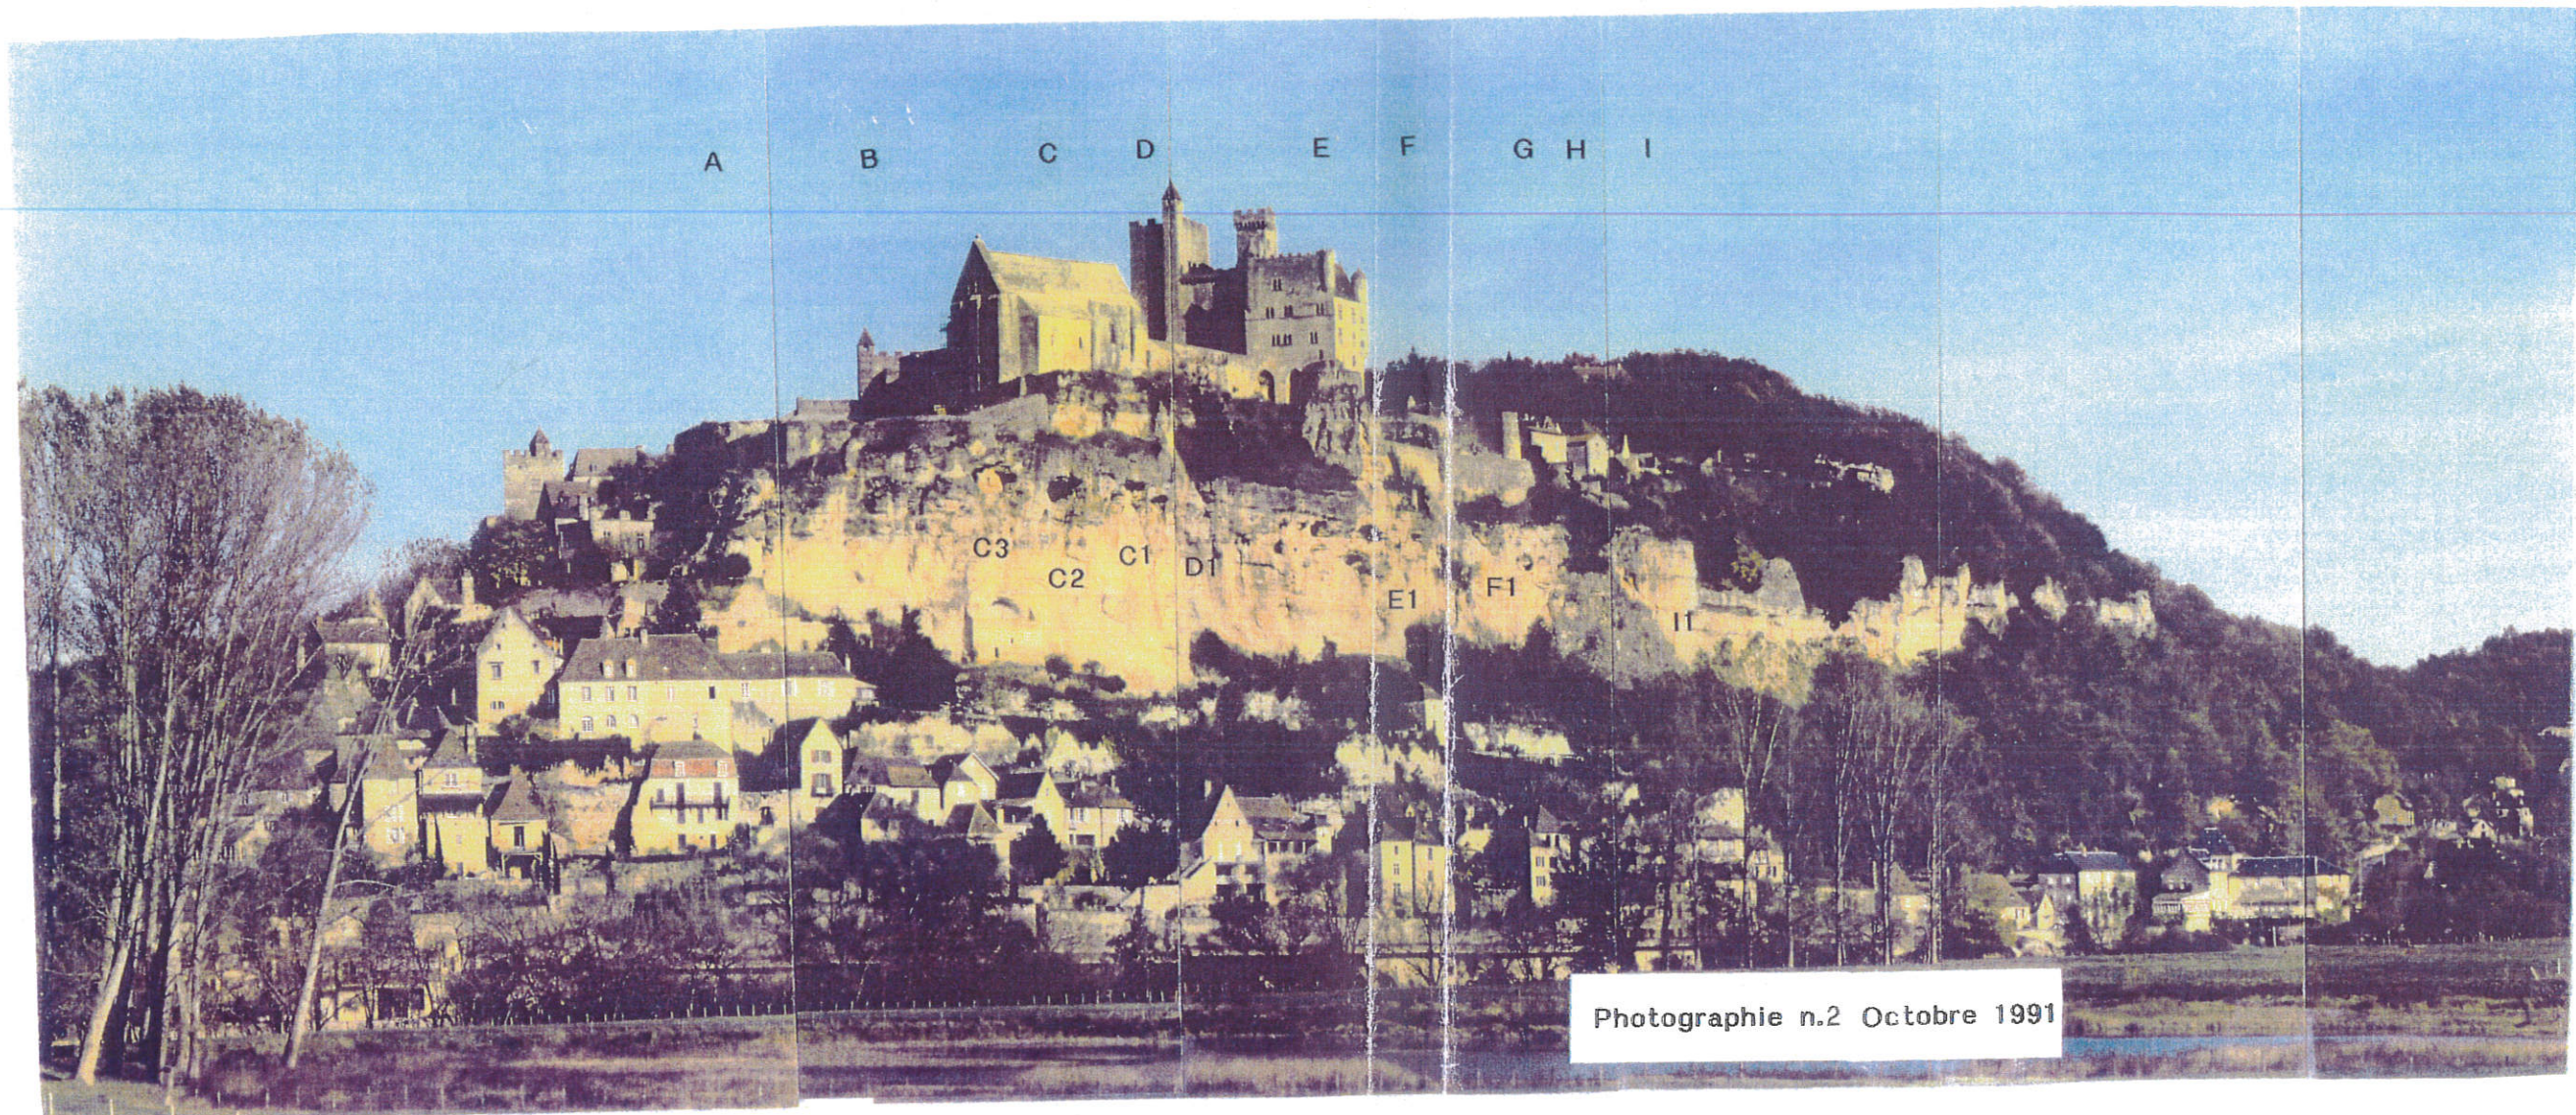
Photographie 2. Panorama de la zone de la chapelle et du chateau, vu depuis la rive gauche de la DORDOGNE.

Les lettres A à I figurent dans le texte. Cette vue générale est prise depuis la rive gauche de la DORDOGNE et plus en aval que la photographie 1. Les principales zones potentiellement dangereuses sont comprises entre B et I.

Les photographies qui suivent donnent le détail des sous-ensembles de la falaise dont l'instabilité mécanique présente un danger pour les habitations sous-jacentes. Cette vue illustre, mieux que la précédente, la partie la plus altérée des calcaires supérieurs.

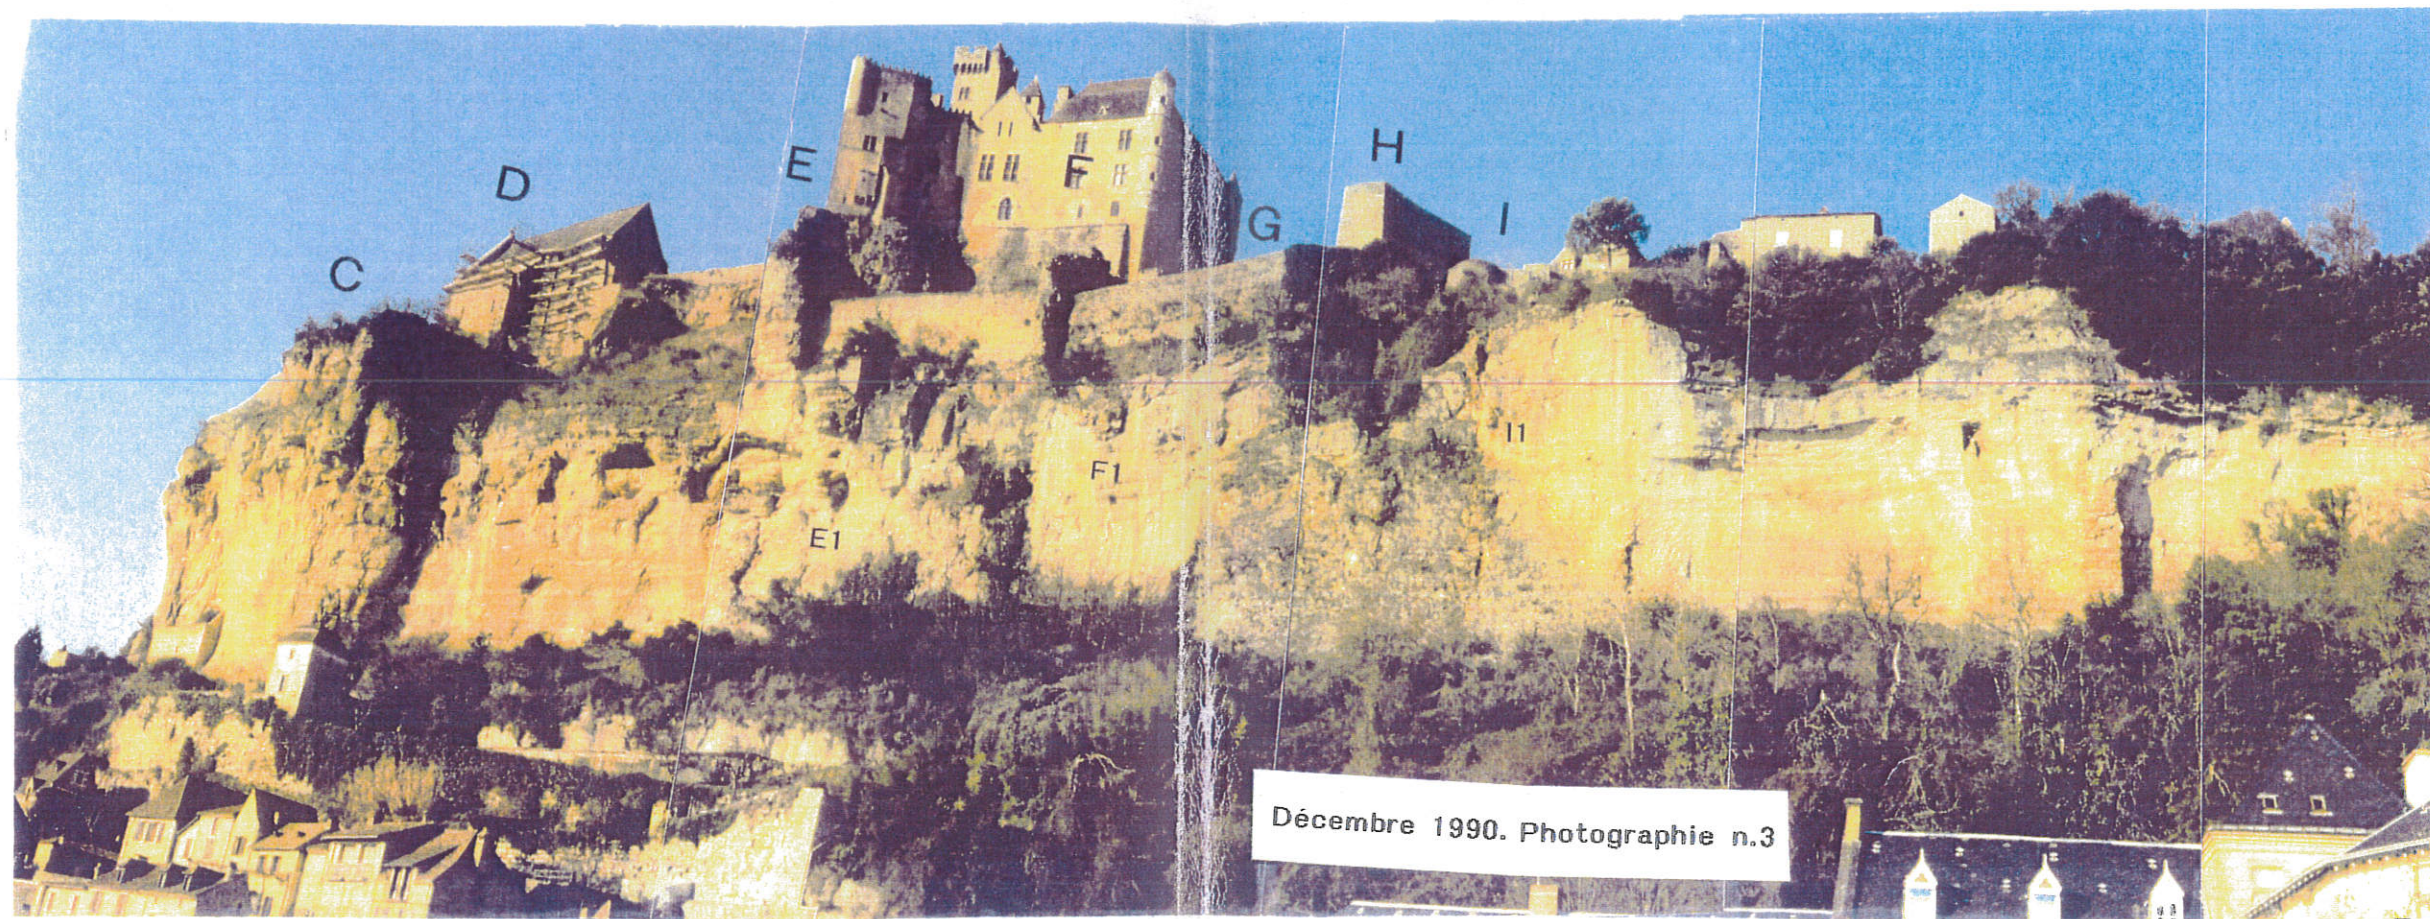
Photographie 3. Panorama rapproché vu de la rive droite de la DORDOGNE, même légende pour les lettres A à I. Cette autre vue de l'ensemble de la falaise prise depuis la rive droite de la rivière, donne un détail plus complet des zones D et E. L'ensemble des thermographies ainsi qu'il est dit dans le texte et dans les légendes de ces documents, matérialise la limite D. Sur 20 à 30 mètres à l'amont de D, le massif présente une inertie thermique importante, à part les zones secondaires en surplomb. A l'aval de D, l'ensemble de la masse A-D présente une inertie thermique nettement plus faible. La fracture D représente l'une des discontinuités mécaniques qui limitent ce massif vers l'amont. Les fracturations ouvertes observées le long de la fracture D, confirment largement les indications des thermographies. La zone E correspondant aux surplombs sur l'aile aval du château, comporte à la base et vers l'amont des masses de quelques m^3 à quelques dizaines de m^3 en équilibre mécanique potentiellement dangereux. On observe également la petite masse de rochers broyés, de forme triangulaire, indiquée F1, limitée par un plan incliné de 60 à 70° environ vers la vallée. La zone H correspond à une masse altérée fragile qui est caractérisée sur les thermographies, par une faible inertie thermique.

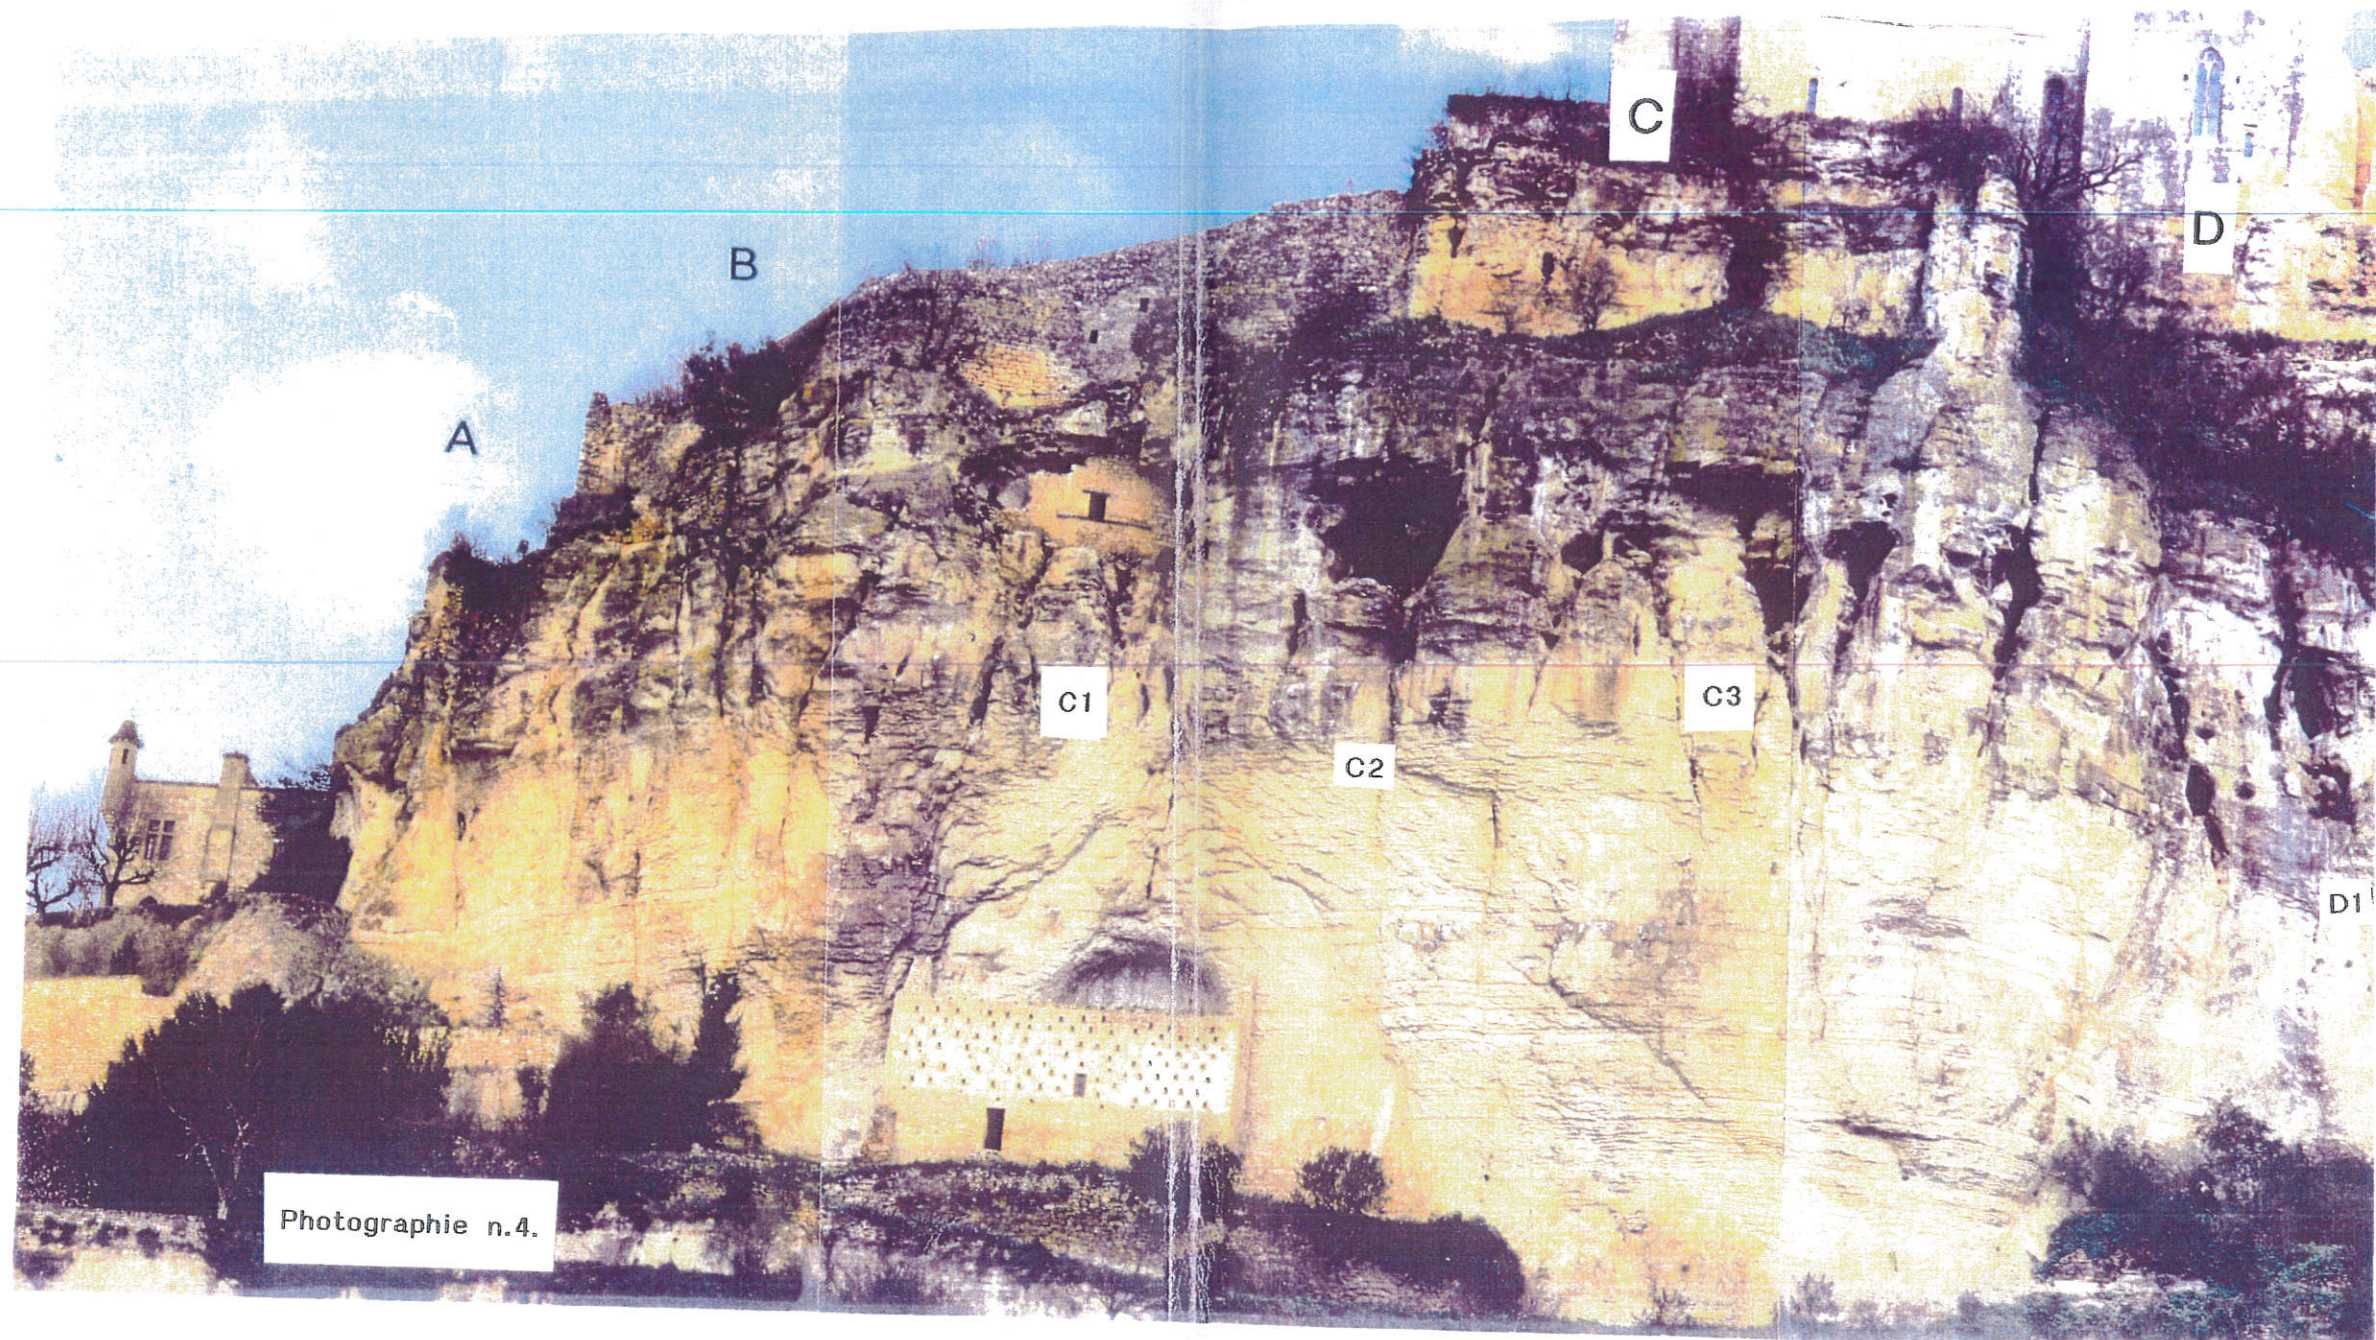
Photographie n.4.

PHOTOGRAPHIES 4a et 4b.

Panorama de la falaise de A à I.

Cette vue générale est destinée à montrer un ensemble des zones dangereuses sur la partie amont de la falaise. La figure 4 exploite en grande partie cette photographie. On remarque, de l'aval vers l'amont, le groupe des sous-zones C1, C2 et C3. La zone D, avec le cisaillement D1, détaillé sur la photographie 8, montre un autre aspect de décrochement potentiel le long de ce cisaillement.

L'ensemble des thermographies et, en particulier, celle du 02/04/91, à 07h37, montre un contraste thermique de plusieurs degrés centigrades, de part et d'autre de la fracture D-D1.

Entre E et F la morphologie de la falaise et sa structure deviennent plus complexes en raison de nombreuses fissurations dues à des cisaillements anciens. La zone E1 détaillée sur les photographies 6 et 9, représente un autre danger de rupture.

La petite masse F1 située sous le mur de la façade amont du château, est certainement instable. Elle se détache nettement par sa couleur grise d'altération du massif sain et sans traces de fissuration notable.

Vers l'amont et à une vingtaine de mètres de F1, la zone G présente une reproduction des mêmes caractéristiques générales que F1. De même, l'ensemble H pourrait représenter également quelques probabilités de chutes de masses de quelques mètres cubes.

A l'amont, la sous-zone I1 est affectée par une fracture assez large, ouverte et exploitée par la dissolution. Cette fracture, pourtant bien développée, ne montre pas de correspondance nette à l'aval. L'examen sur le terrain ne laisserait prévoir que des chutes classiques de cailloux ou de blocs. Bien que la fracture I1 se prolonge, en s'amenuisant, vers le bas de la falaise, il ne semble pas que la zone I représente un danger immédiat. Les thermographies ne montrent pas d'inerties faibles, dans cette région éloignée du point de mesures.

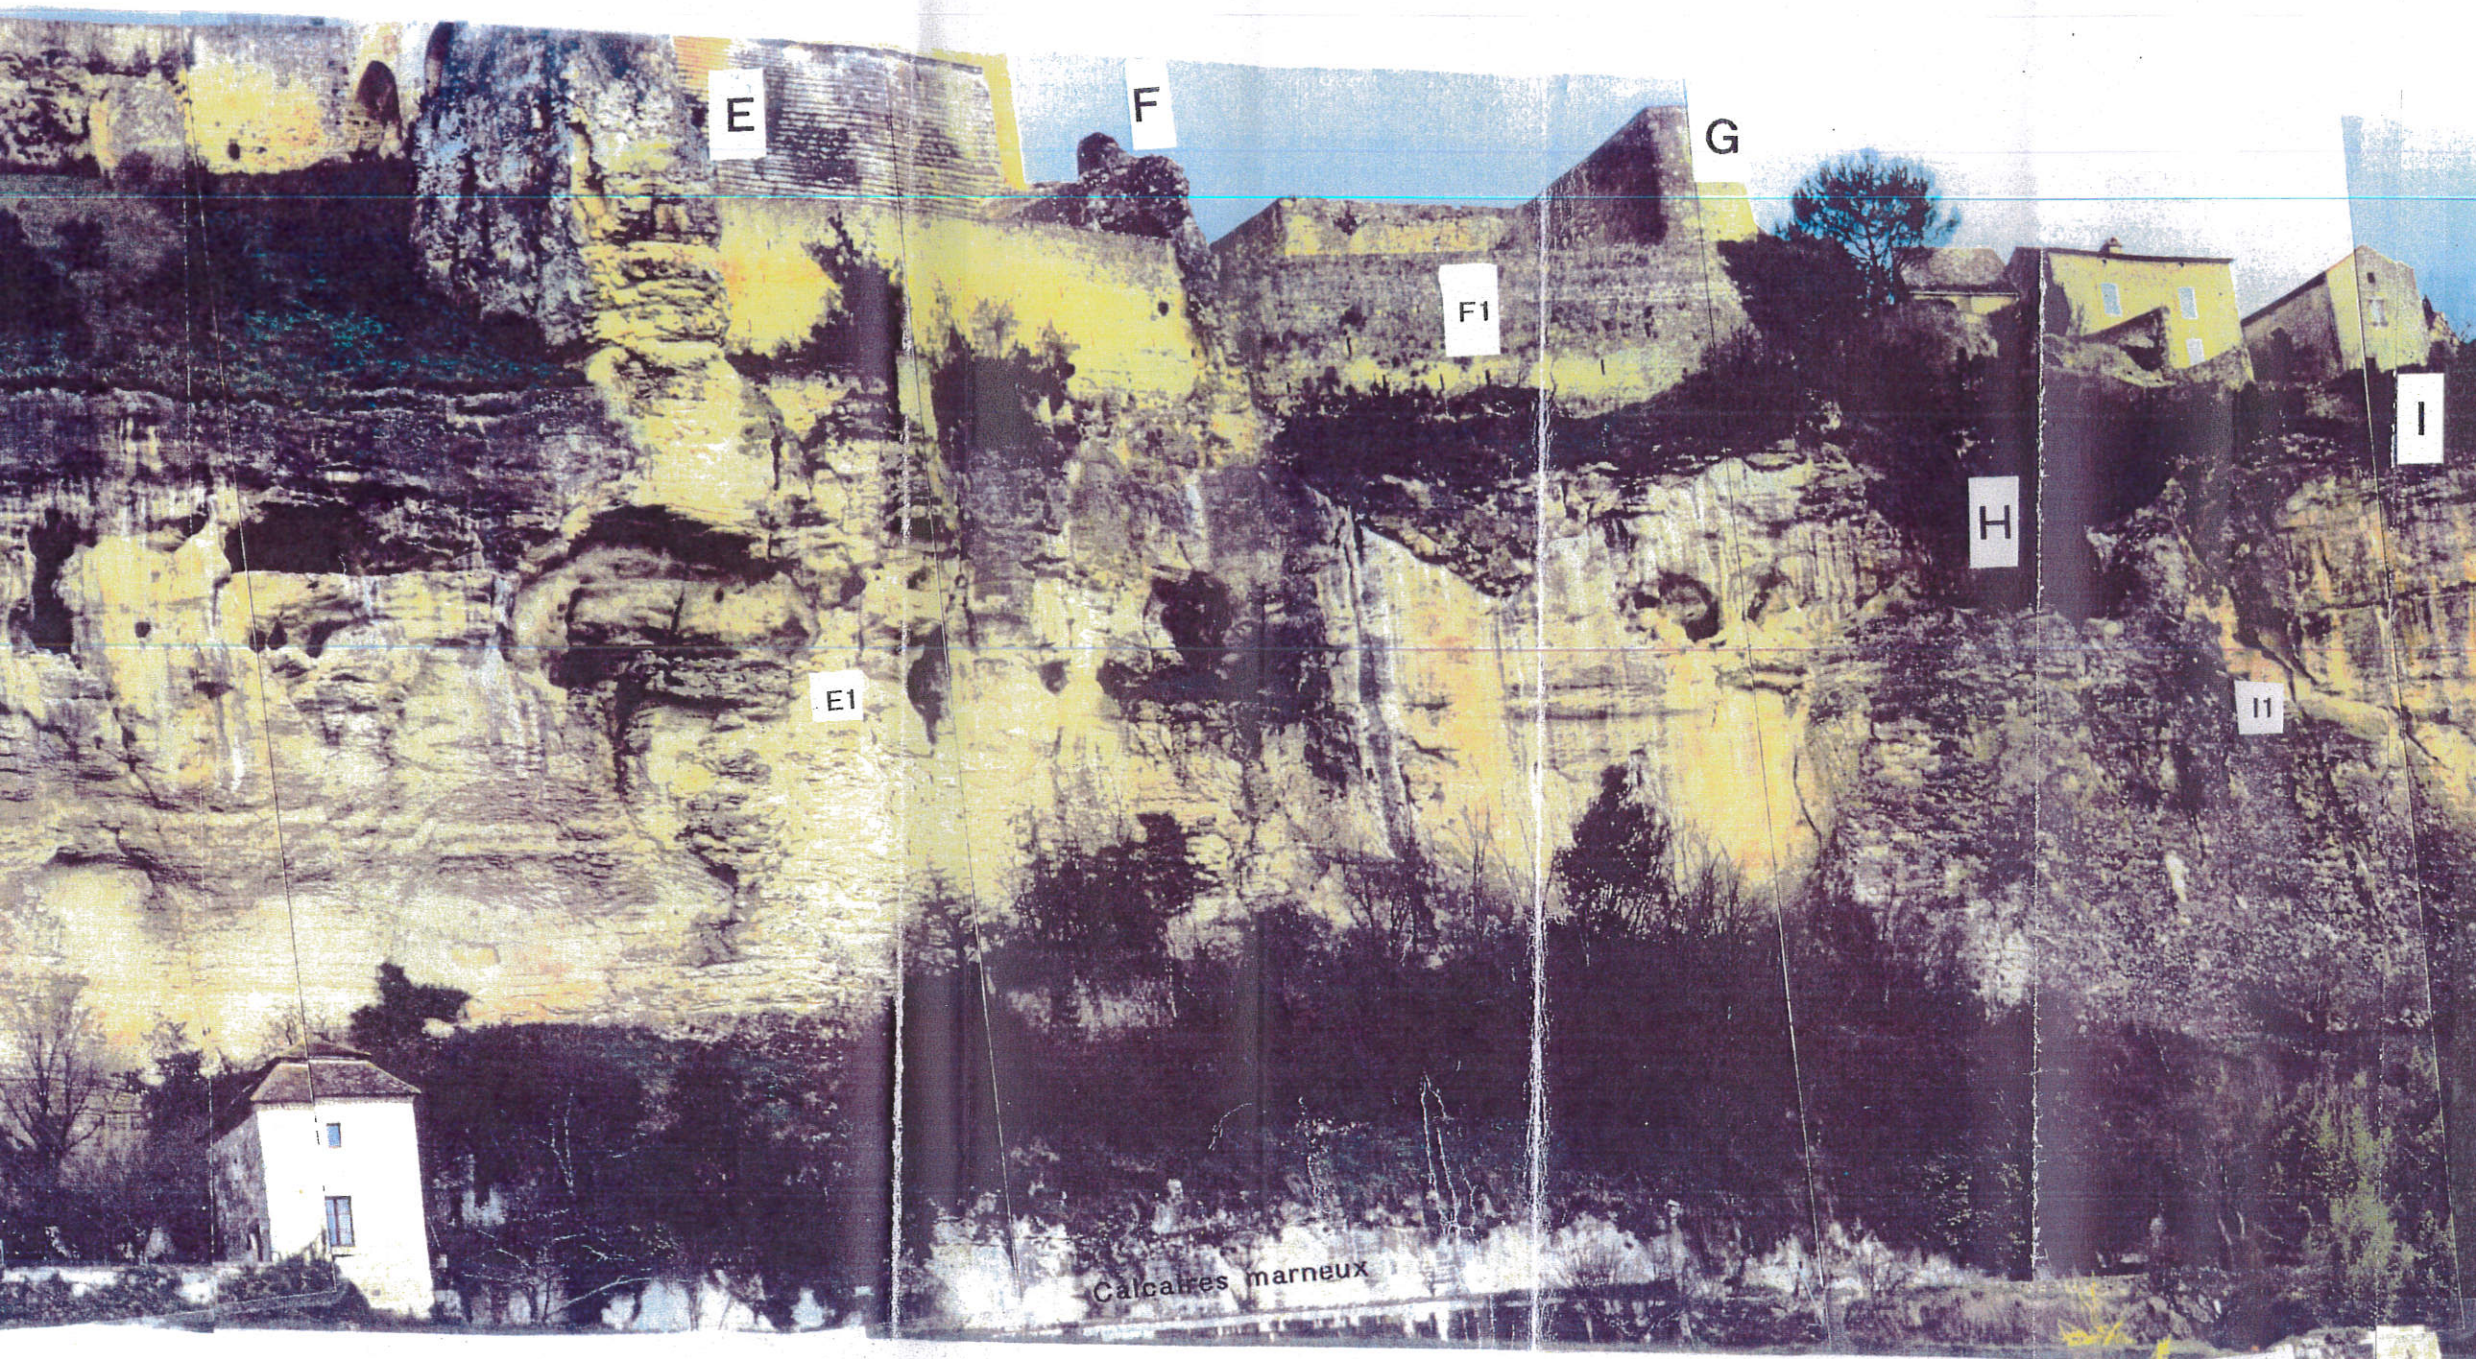
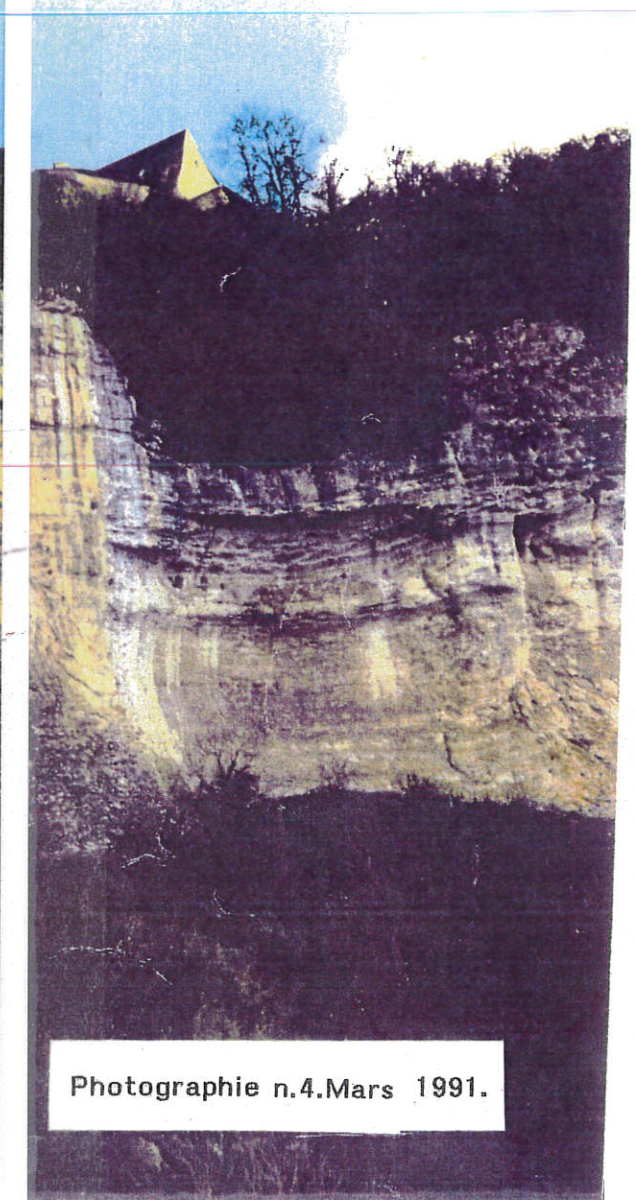
PHIES 4a et 4b.

la falaise de A à I.

La petite masse F1 située sous le mur de la façade amont du château, est certainement instable. Elle se détache nettement par sa couleur grise d'altération du massif sain et sans traces de fissuration notable.

A l'amont, la sous-zone II est affectée par une fracture assez large, ouverte et exploitée par la dissolution. Cette fracture, pourtant bien développée, ne montre pas de correspondance nette à l'aval. L'examen sur le terrain ne laisserait prévoir que des chutes classiques de cailloux ou de blocs. Bien que la fracture II se prolonge, en s'amenuisant, vers le bas de la falaise, il ne semble pas que la zone I représente un danger immédiat. Les thermographies ne montrent pas d'inerties faibles, dans cette région éloignée du point de mesures.
