11. Fiches synthétiques descriptives des Masses d'Eau pour les affluents du secteur Dronne amont

11.1 Fiche descriptive de la Côte aval

Etat des lieux de la COLE AVAL

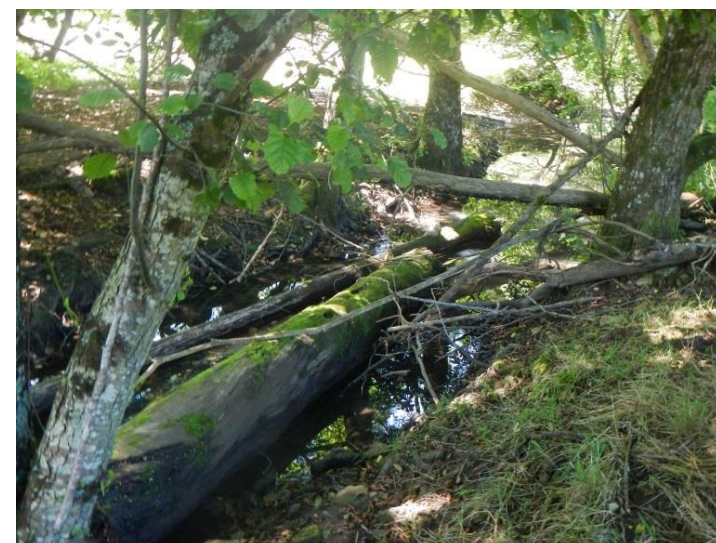
Photo 3 : Encombrement important du lit par du bois mort

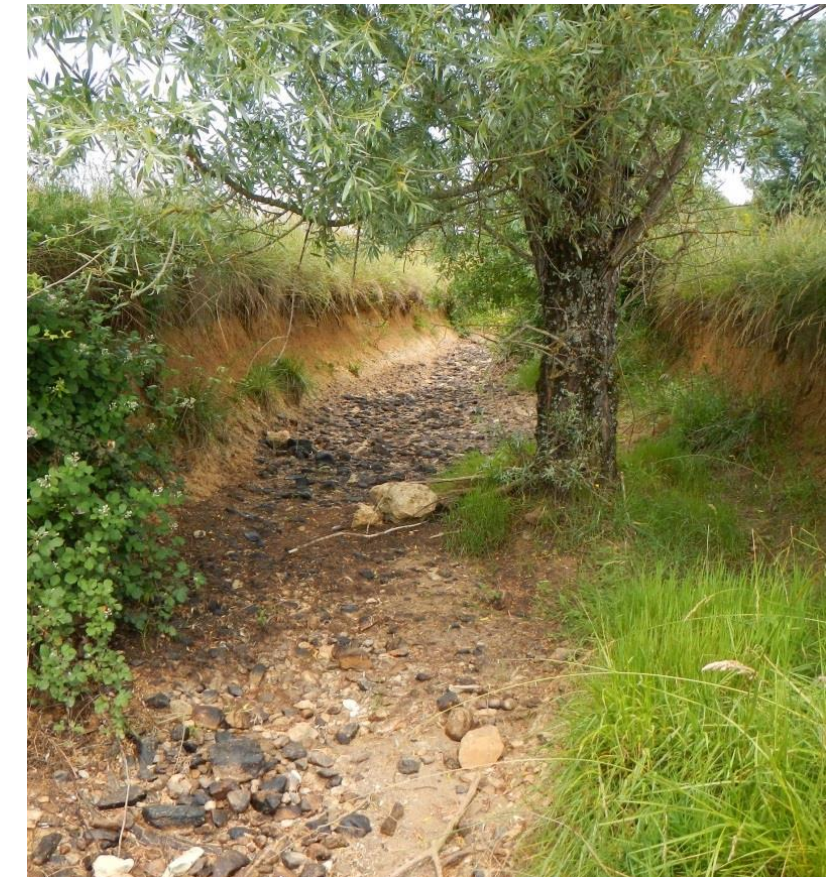
Photo 2 : Gabarit du ruisseau de l'Etang Rompu surdimensionné et phénomène d'assec.

Le ruisseau de l'Etang Rompu s'écoule sur des calcaires perméables du crétacé. Ces derniers sont très fracturés et forment un réseau karstique souterrain très important. D'ailleurs, vers le lieu-dit « Puyjaloux », commune de Villars, se trouve l'entrée de la grotte de Villars dont le réseau souterrain est long de 13 km. Le ruisseau de l'Etang Rompu est donc très sensible aux assecs (photo 2).

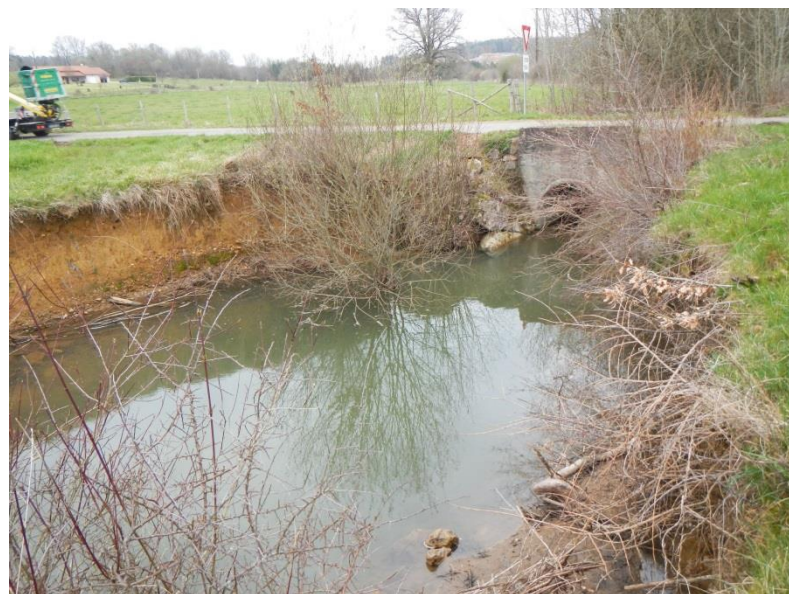
Photo 3 : Fosse de dissipation en aval d'un pont

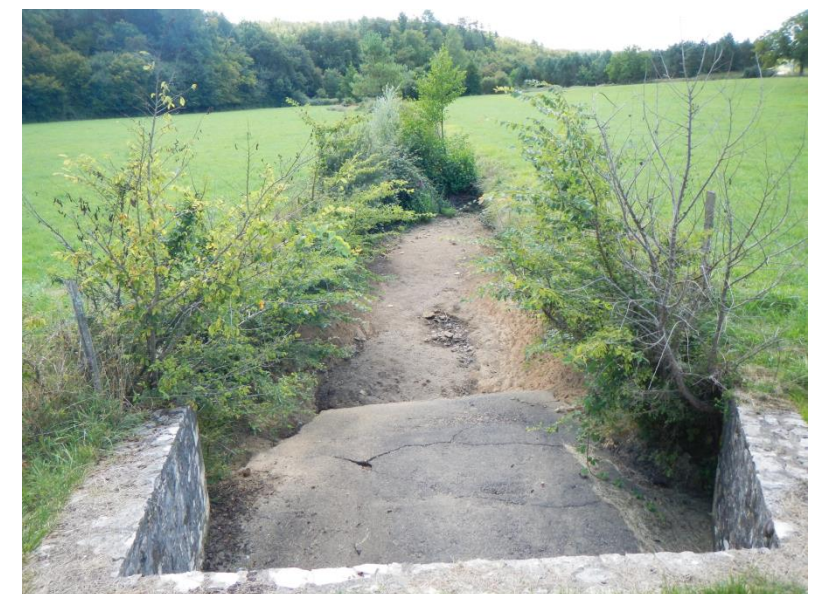
Photo 4 : Erosion en aval d'un pont avec forte instabilité. Gabarit homogène du lit

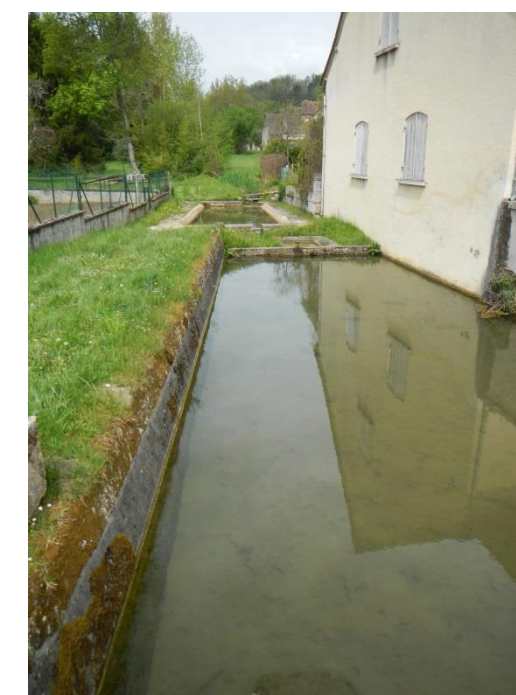
Photo 4 : Cours d'eau artificialisé dans le centre de Villars, traversant des lavoirs avant de s'écouler sous le centre-bourg

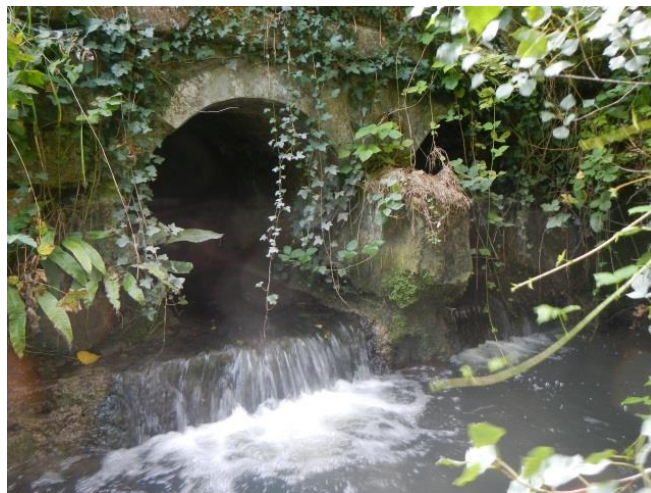
Photo 1 : Fosse de dissipation en aval du pont entraînant une chute d'eau, défavorable à la continuité écologique

- Plusieurs problèmes de discontinuité du cours d'eau sont avérés : seuils rustiques, embâcles importants, érosion en aval de ponts (principalement sur la partie aval) (Photo 1)
- Il joue la fonction de soutien d'étiage du Boulou en période estivale avec un apport non négligeable en eau. Problématique plan d'eau avérée avec des enjeux forts (photo 2)
- La ripisylve est souvent composée de peupliers dépérissants qui deviennent problématique pour la stabilité des berges, la continuité écologique ou encore pour la sécurité lorsque le cours d'eau est proche de la voirie et de ponts
- Les pratiques riveraines ne sont pas toujours adaptées (phytosanitaires, curages, absence de ripisylves...) principalement sur la partie amont du cours d'eau (Photo 3) +(photo 6)

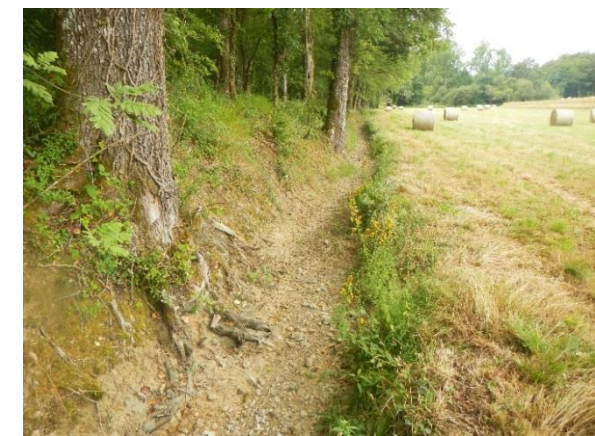
Photo 6 : Lit mineur rectiligne homogène ayant subi un curage sévère

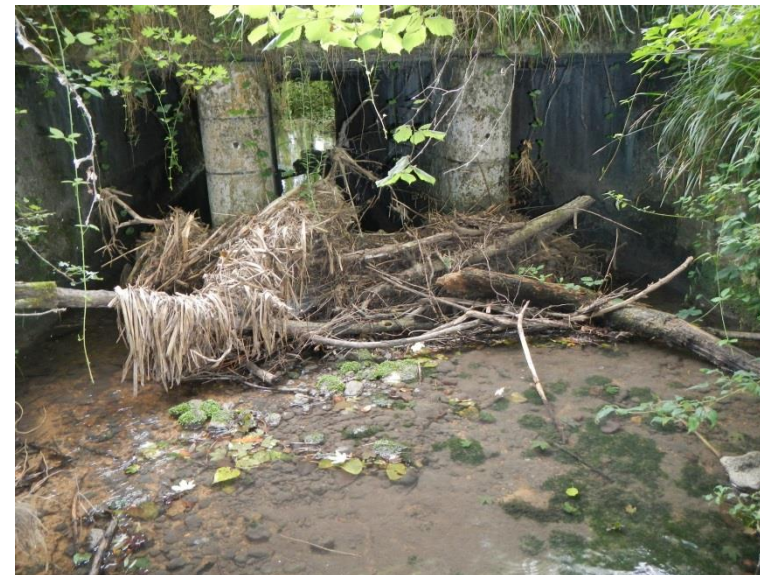
Photo 2 : Embâcles récurrents sur des secteurs de ponts et autres ouvrages pouvant à terme, pénaliser la continuité écologique

De nombreux embâcles sont aussi présents dans le cours d'eau notamment au niveau de piles de pont (photo 2).

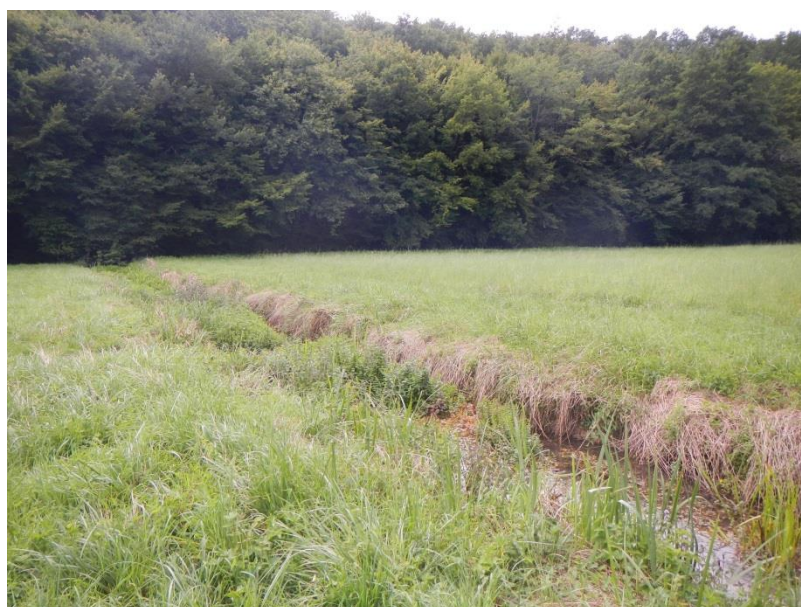
Photo 7 : Lit homogène et rectiligne partie amont

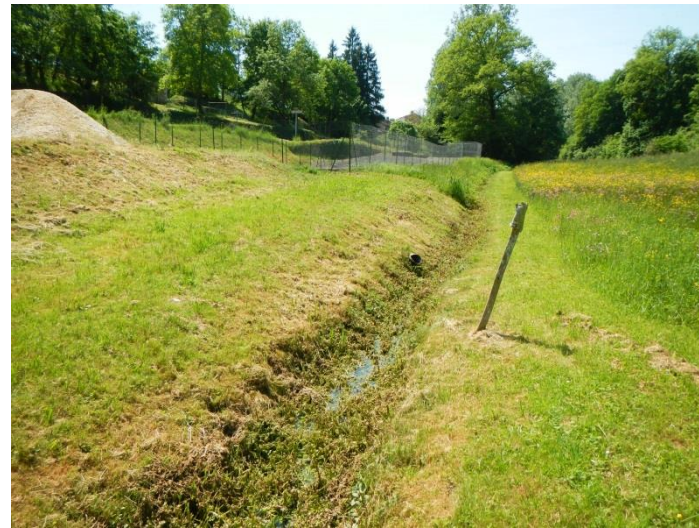
Photo 2 : Cours d'eau en sortie de Saint-Pancrace avec un entretien drastique de la végétation et un lit mineur rectiligne

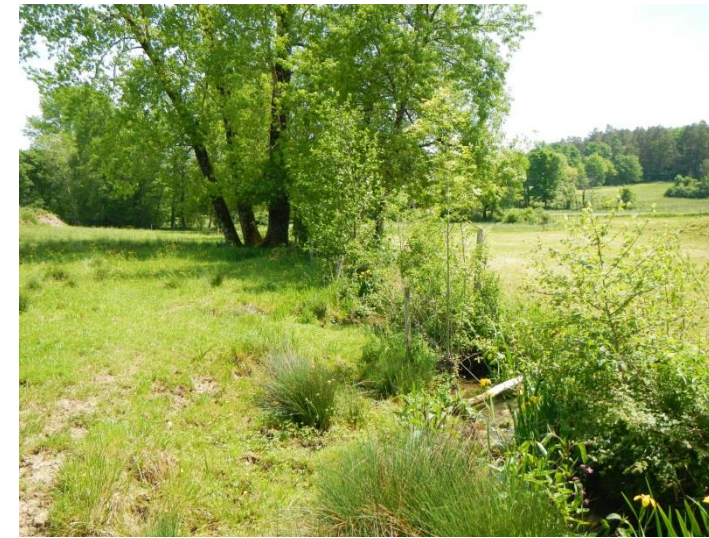
Photo 3 : Tronçon sur la partie médiane avec ripisylve aérée, et accès du bétail au cours d'eau

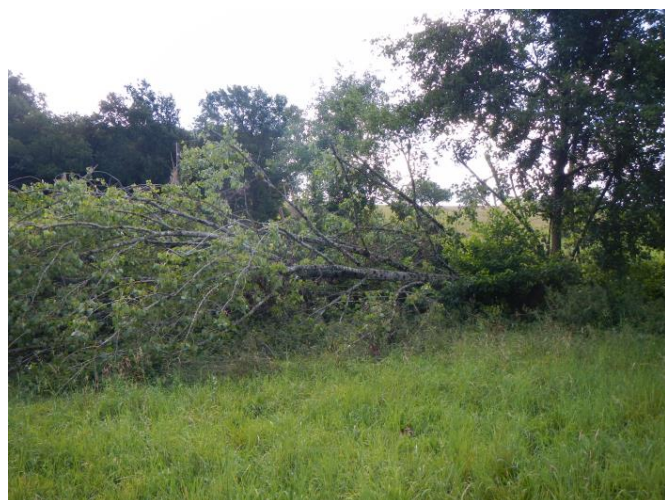
Photo 7 : Peuplier en berge tombé sur le cours d'eau

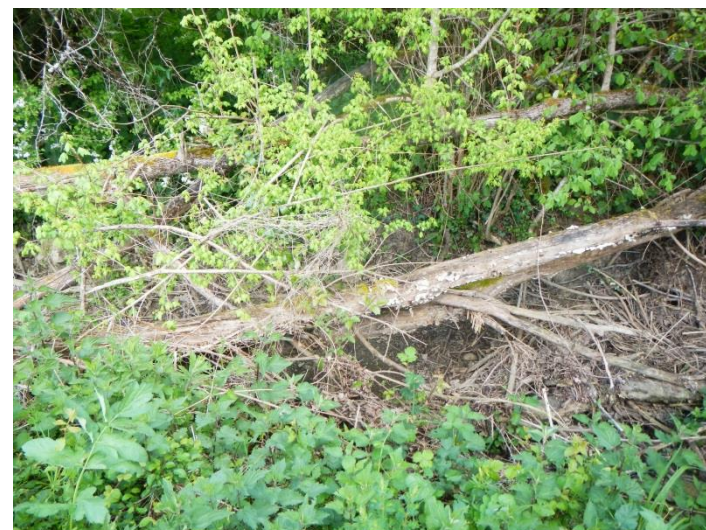
Photo 2 : Lit mineur encombré par du bois morts provoquant des embâcles.

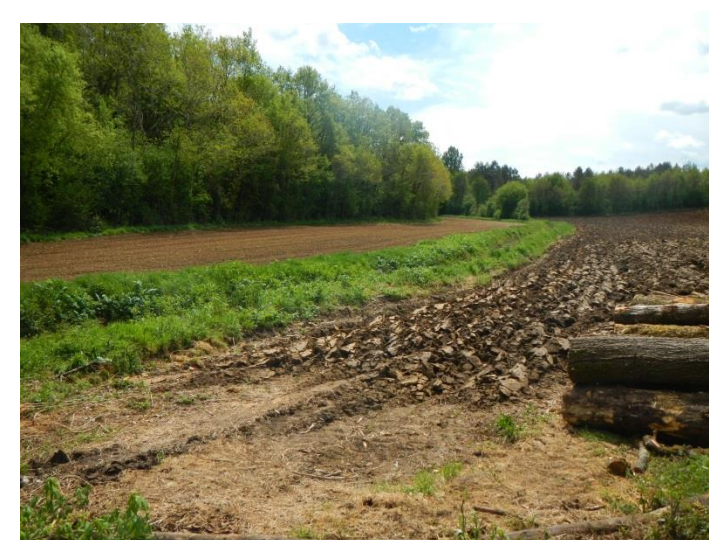
Photo 3 : Ripisylve du Libourny réduite à une bande enherbée de quelques mètres

La ripisylve du Libourny est très dégradée sur certains tronçons se résumant alors à une simple bande enherbée de quelques mètres.

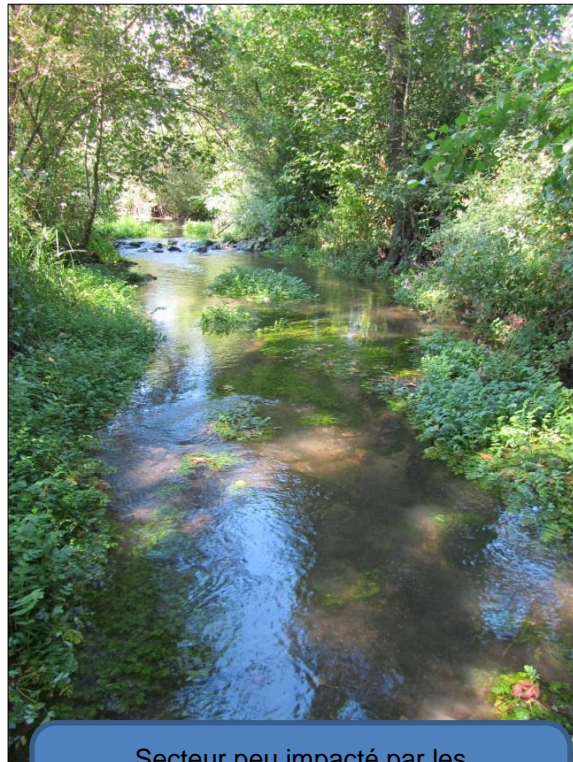
Secteur peu impacté par les recalibrages avec un éclairage intéressant propice à la végétation

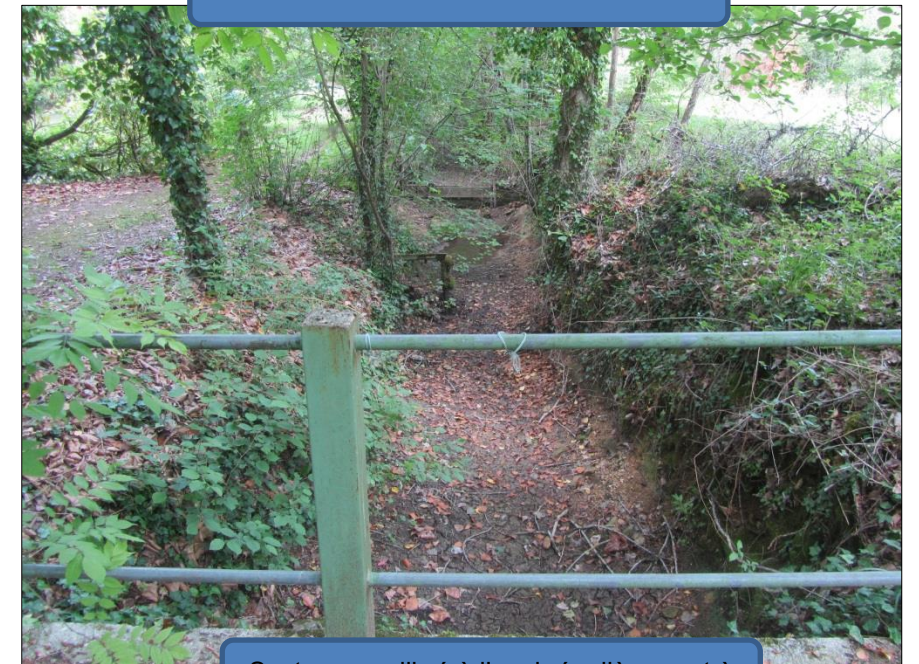
Secteur recalibré à l'aval régulièrement à

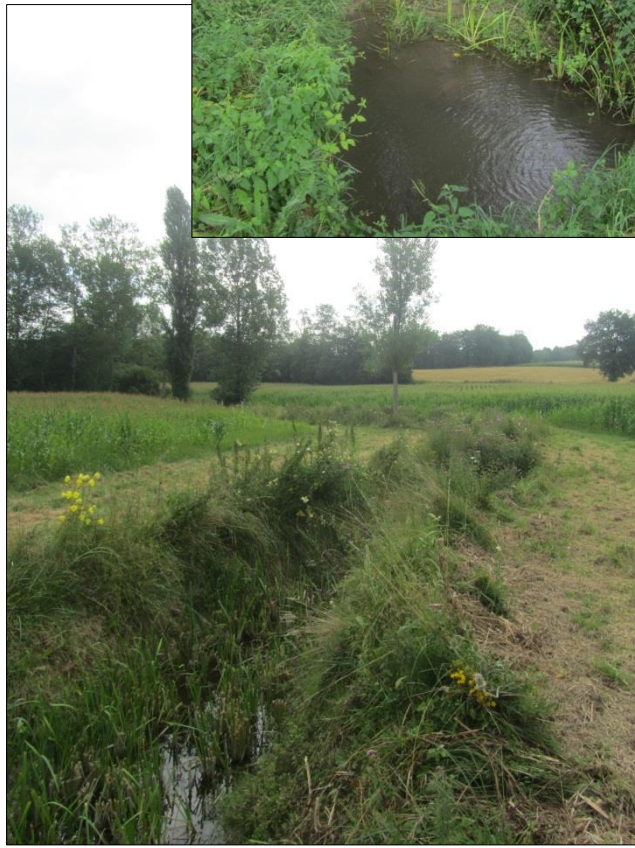
En bas : le ruisseau des Vergnes en amont de la confluence avec le Jalley
En haut : le ruisseau des Vergnes dans la partie moyenne au travers de prairie

Le ruisseau des Vergnes, a connu des rectifications anciennes et présente un profil largement redressé. Seules quelques portions à l'aval semblent avoir fait l'objet de recalibrage récents.

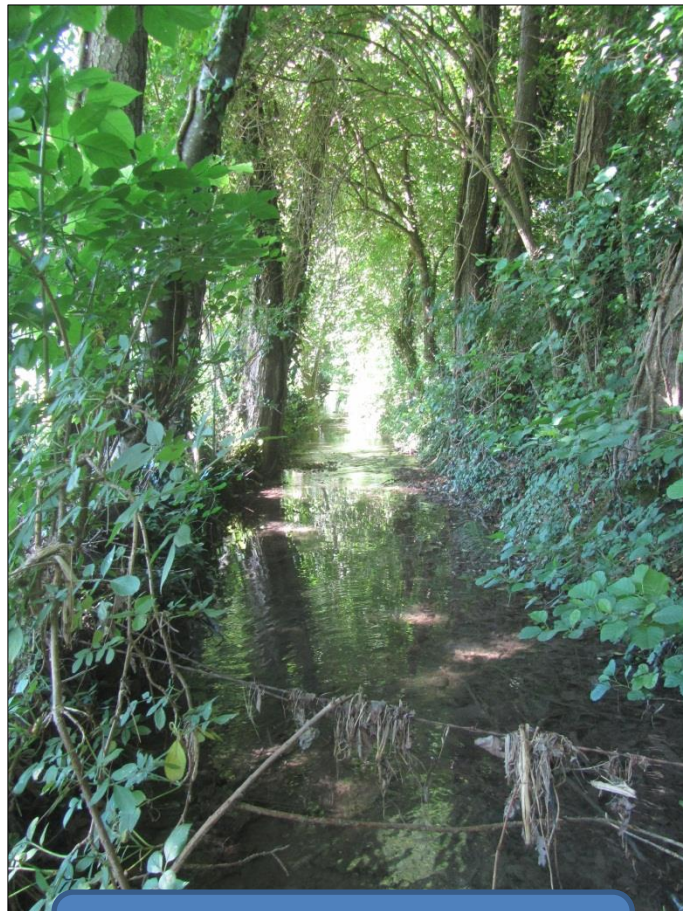
Profil historiquement redressé du Boulon (sans recalibrage)

Le Boulon présente un profil particulièrement rectifié, déplacé et dans une moindre mesure recalibré. Ces travaux s'avèrent relativement anciens (années 60/70 ?) par rapport à d'autres affluents (Meyré, Tournevalude), et les réajustements du lit s'avèrent moins perceptibles. On observe localement des segments en contexte d'incisions actives mais le lit apparaît globalement beaucoup plus stable que celui du Meyré.

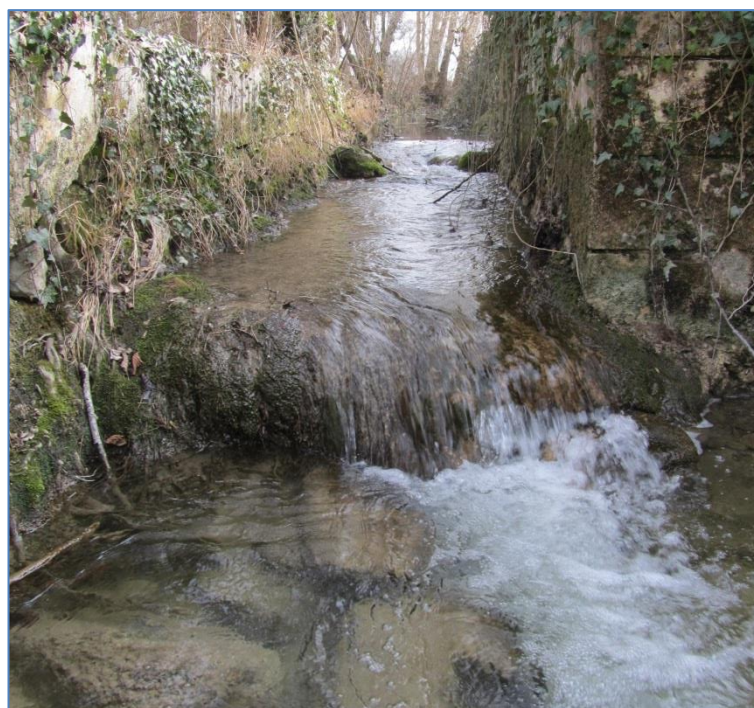
On note un obstacle à la continuité écologique significatif à 250 m de la confluence qui limite fortement les possibilités d'échanges (montaison) avec la Dronne, et par conséquent les possibilités de repeuplement.

Obstacle à la CE (env. 35 cm) limitant les possibilités de colonisation piscicole via la Dronne
Cf. état des lieux de la masse Dronne (FRFR2)

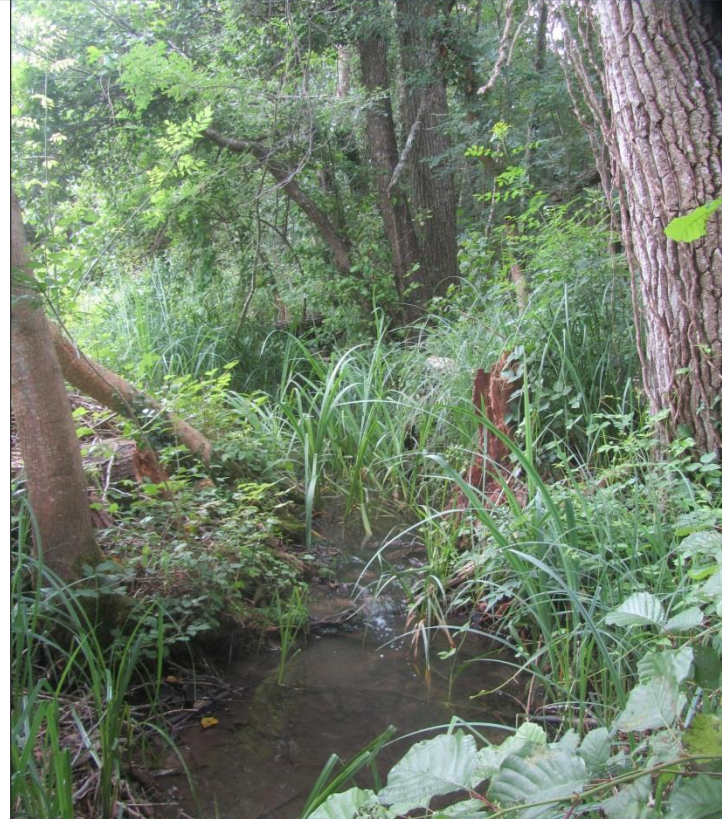
Tracé diversifié en lien avec des zones humides fonctionnelles dans la moitié amont du bassin

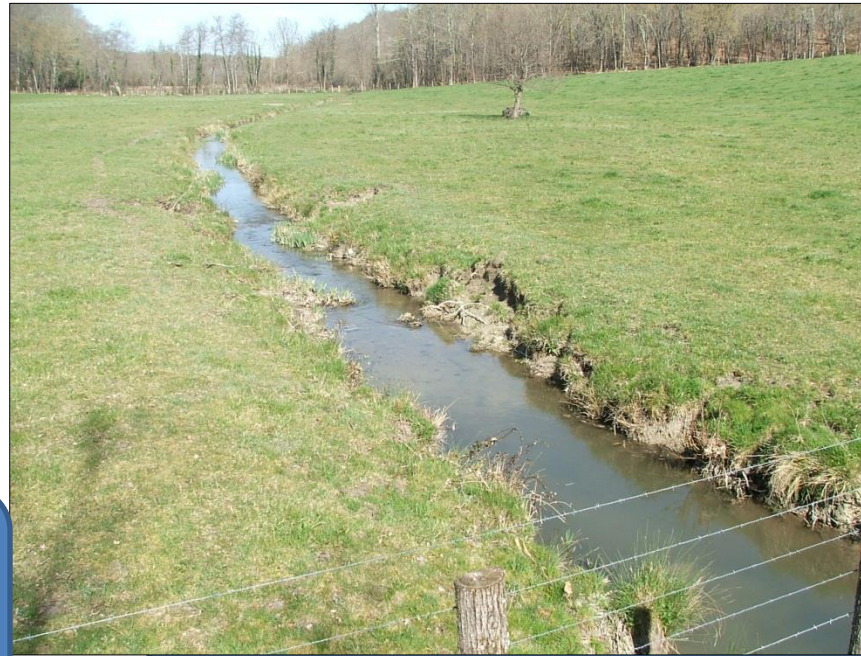
Profil rectifié et recalibré typique du ruisseau négativement impacté par le bétail

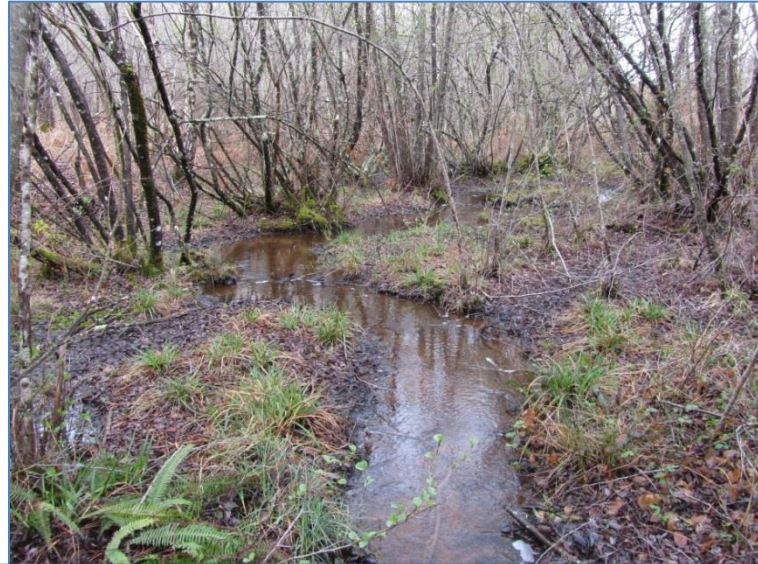
Portion sinueuse de la Rizonne au travers de zones humides forestières sur le quart amont de la masse d'eau

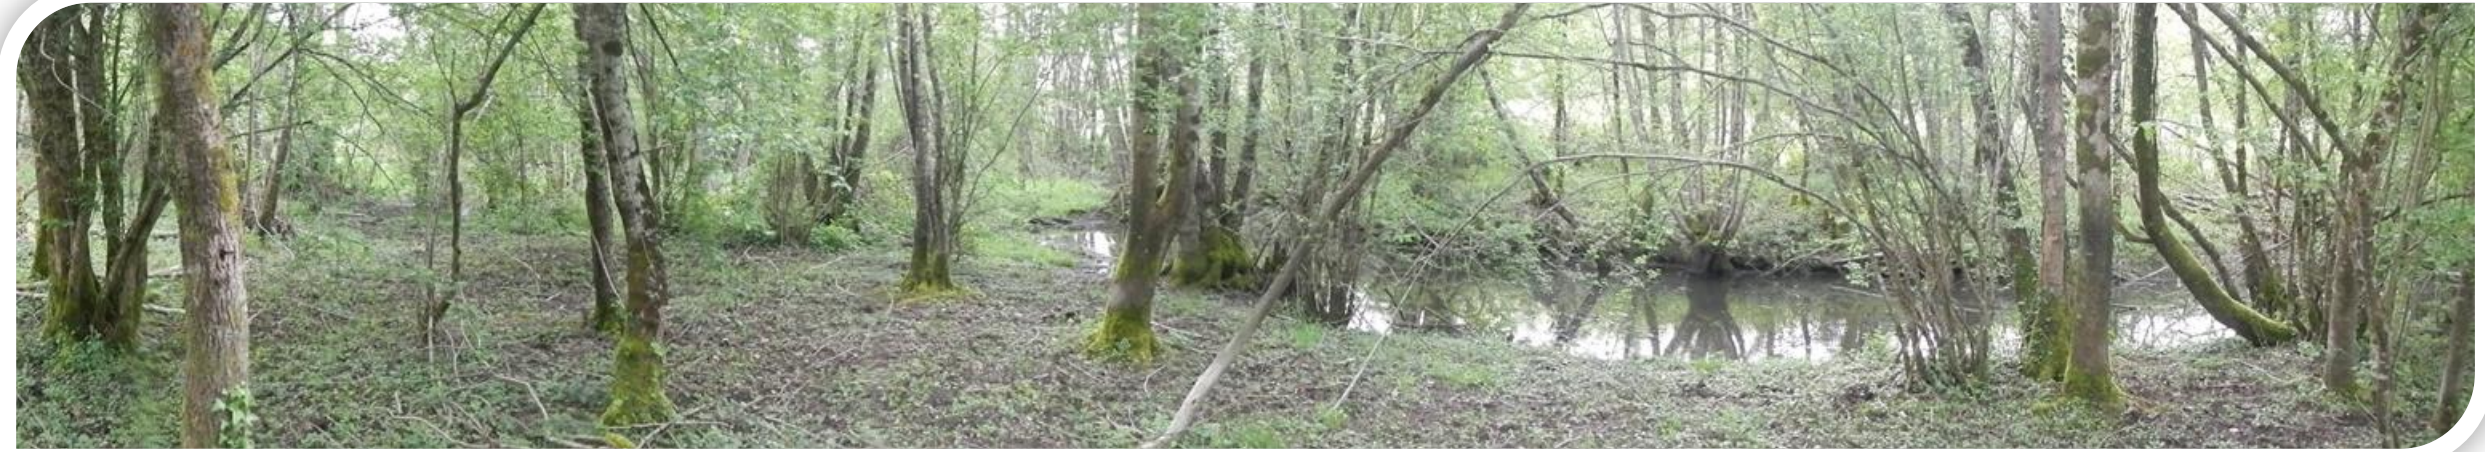
Aulnaie-Frenaie au sein de l'ancien tracé de la Rizonne au « moulin de la Gacherie » avec un piétinement important du lit

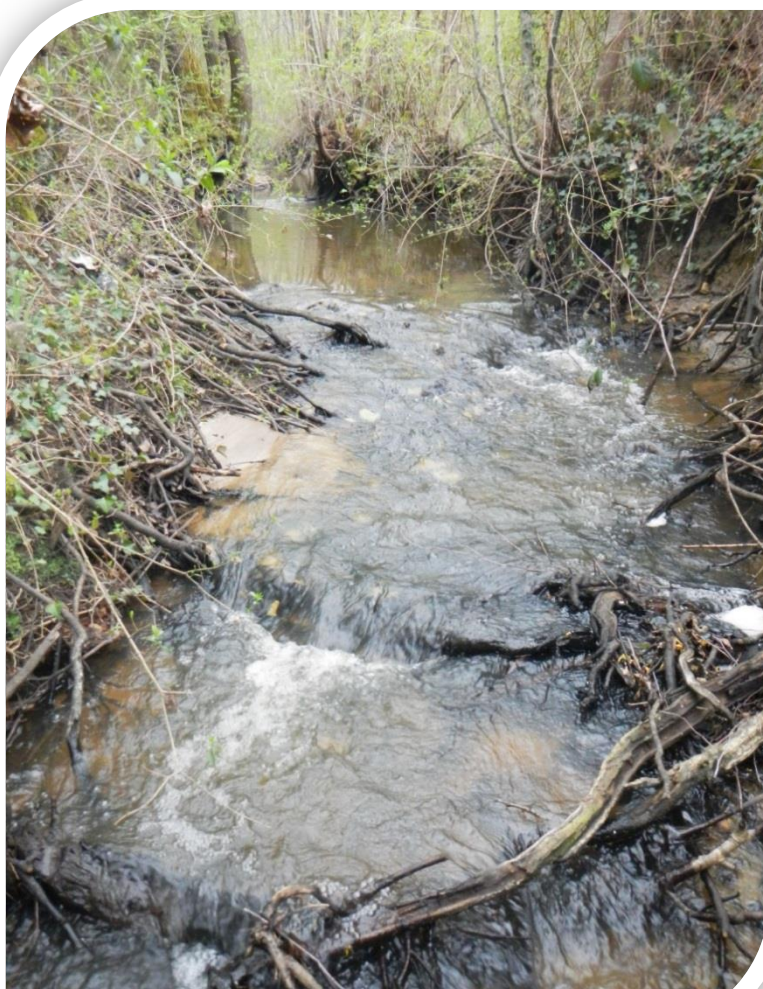
Lit mineur dans sa partie médiane, sinueux avec quelques bois mort. Propice pour les habitats piscicoles

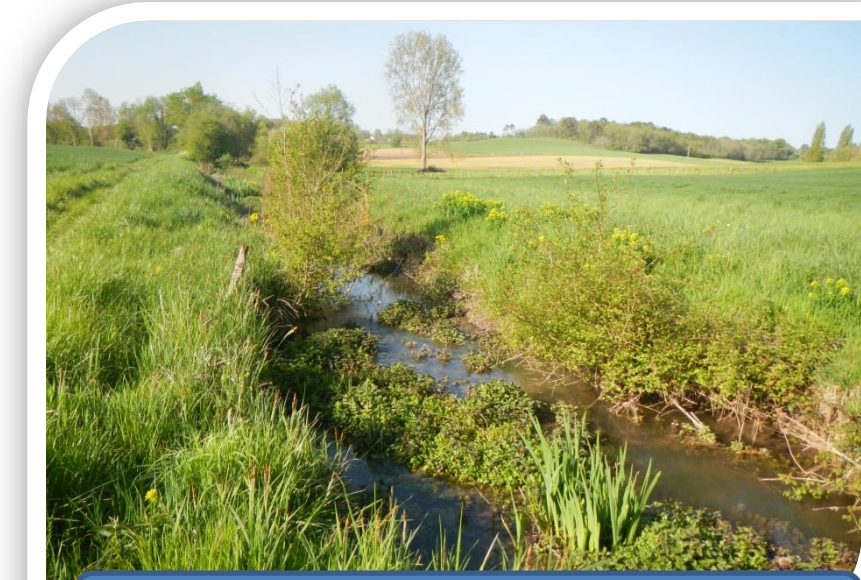
Lit recalibré et écoulement homogène, ripisylve absente et explosion végétale en tête de bassin

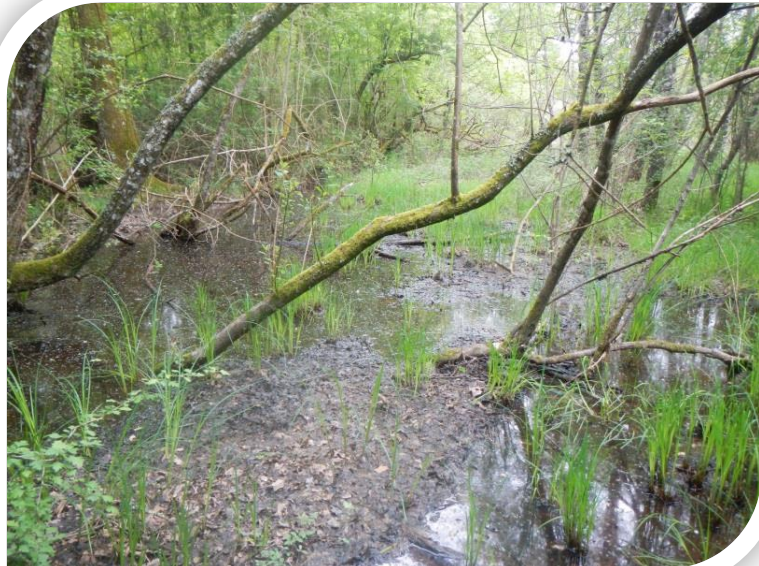
Lit mineur dans sa partie médiane, au sein d'une zone humide remarquable

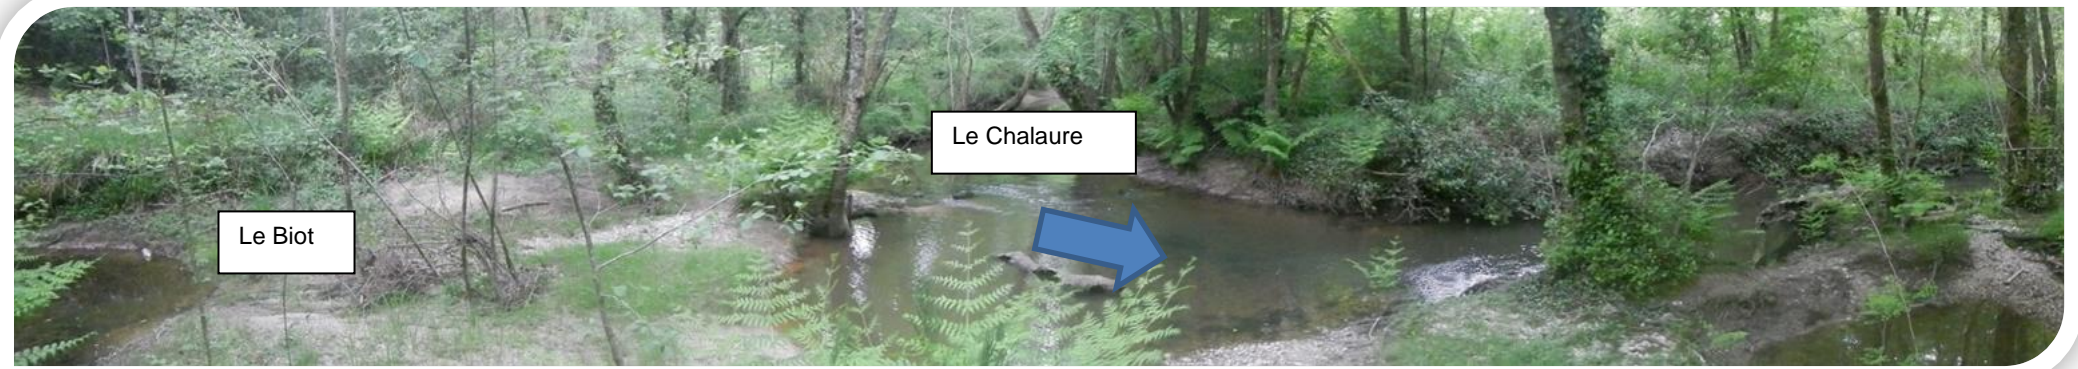
Prise d'eau du Biot, situé en rive droite du Chalaure

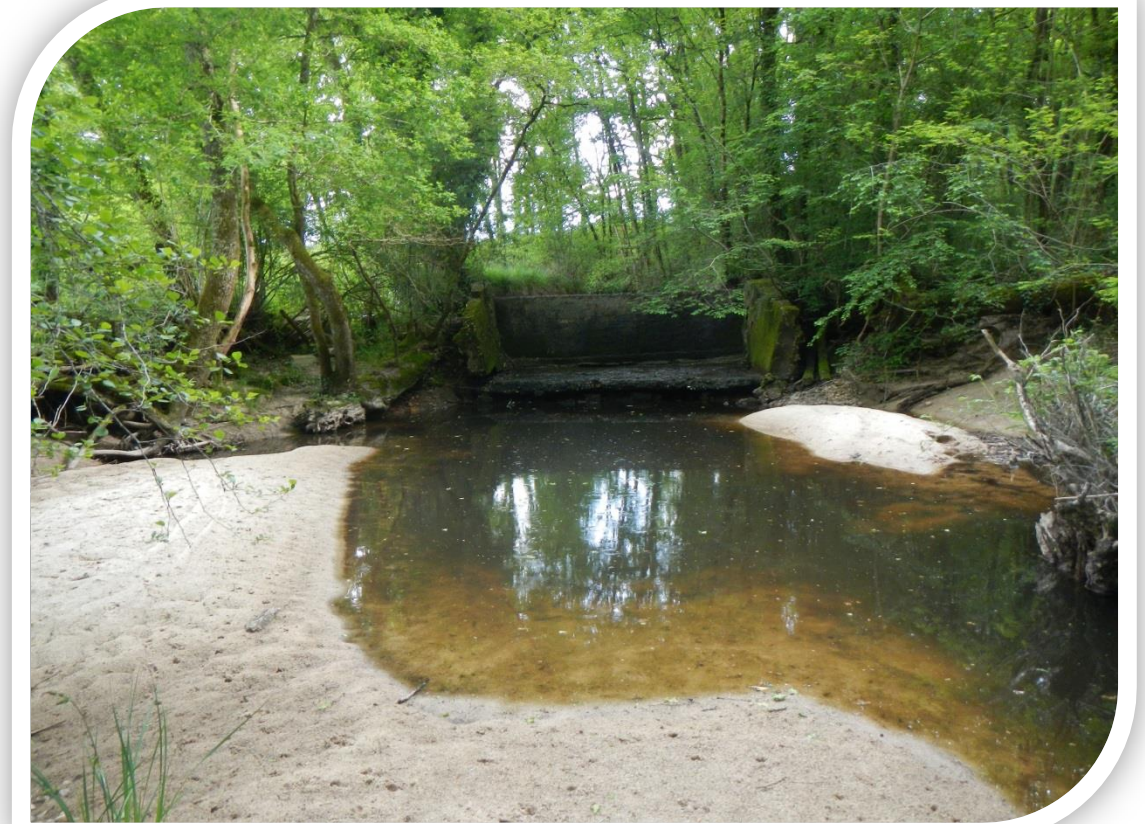
Deux points impactant la continuité écologiques (piscicole) au niveau du « Moulin du Chalaure » (présence d'une ancienne scierie avec vannes en mauvais état + érosion régressive canal de fuite) et sous le pont de la D105 (seuil béton) sont à noter. Des inondations récurrentes surviennent à la « Croix du Clair » malgré la construction d'une digue, il y a environ 20ans. Un ancien canal d'alimentation « Le Biot » se reconnecte avec le Chalaure lors des hautes eaux et peut engendrer des inondations.

Seuil de répartition du moulin du Chalaure – le site de moulin (33) constitue un obstacle significatif à la continuité écologique

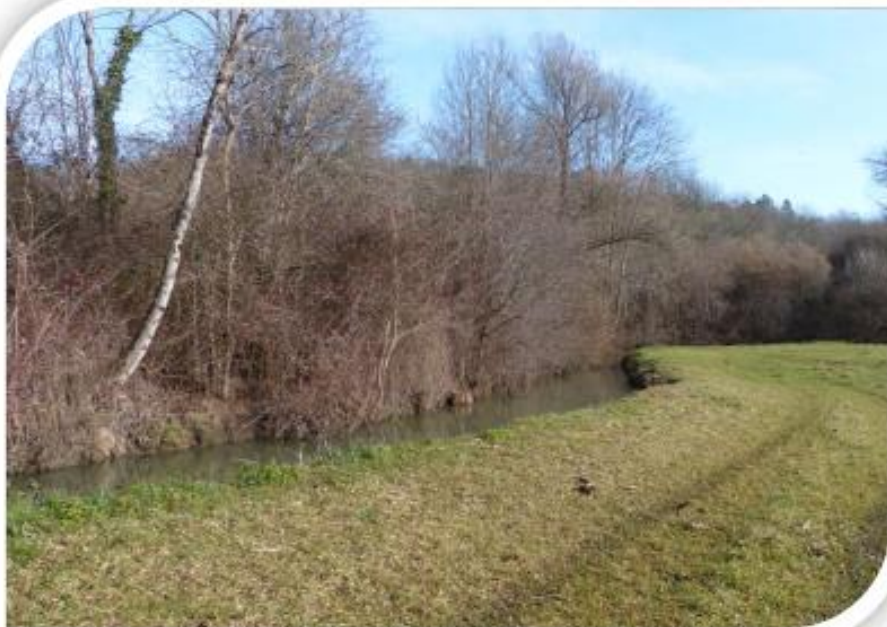
Portion sinueuse fortement recalibrée sous l'influence d'un ouvrage de répartition (Seuil du Moulin de Puylobard - commune de Beaussac)

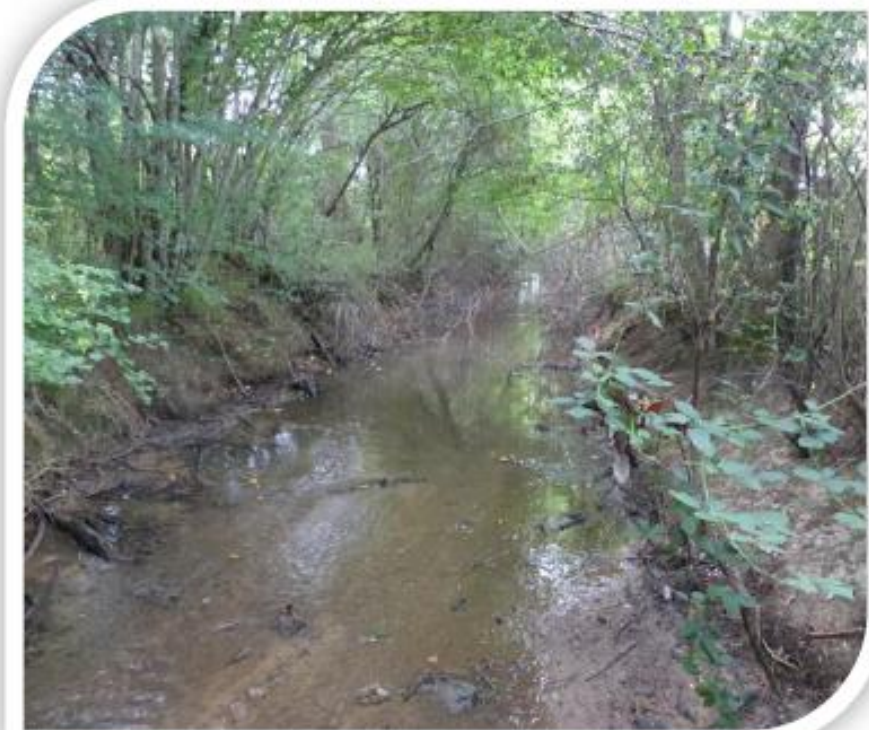
Portion fortement recalibrée et rectiligne avec un fort déficit sédimentaire ne présentant qu'un faible intérêt écologique

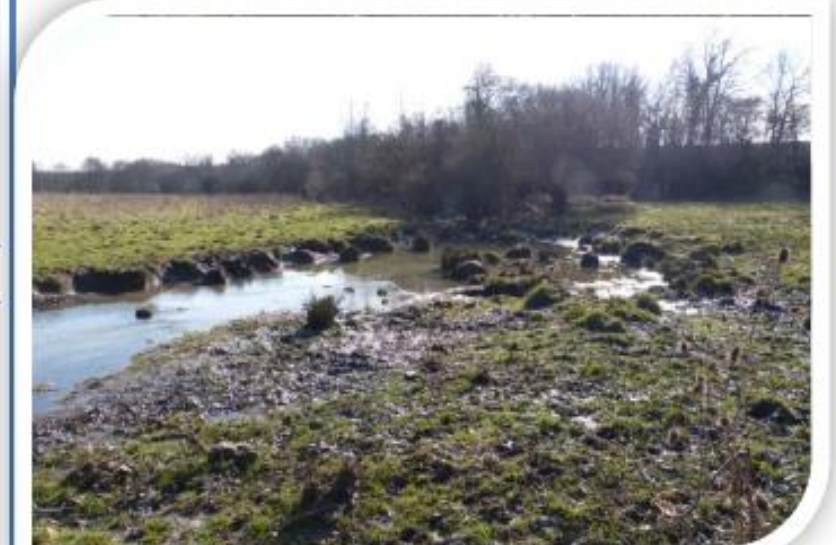
Zone d'abreuvement du bétail ayant un fort impact sur la morphologie et la qualité de l'eau (Commune de Saint-Front)

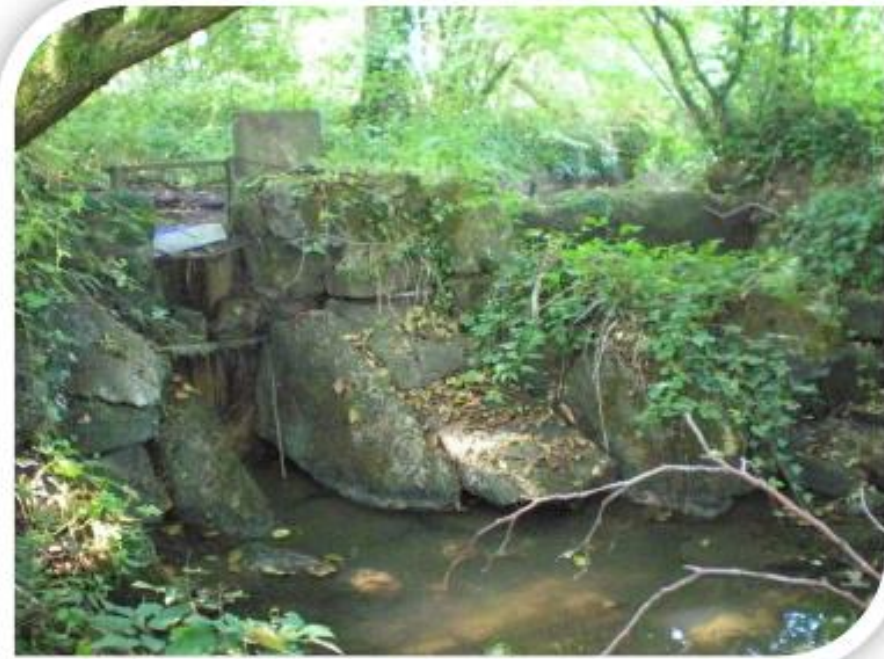
Déversoir du Moulin de Noailiac – Problème continuité écologique (sédimentaire et piscicole)

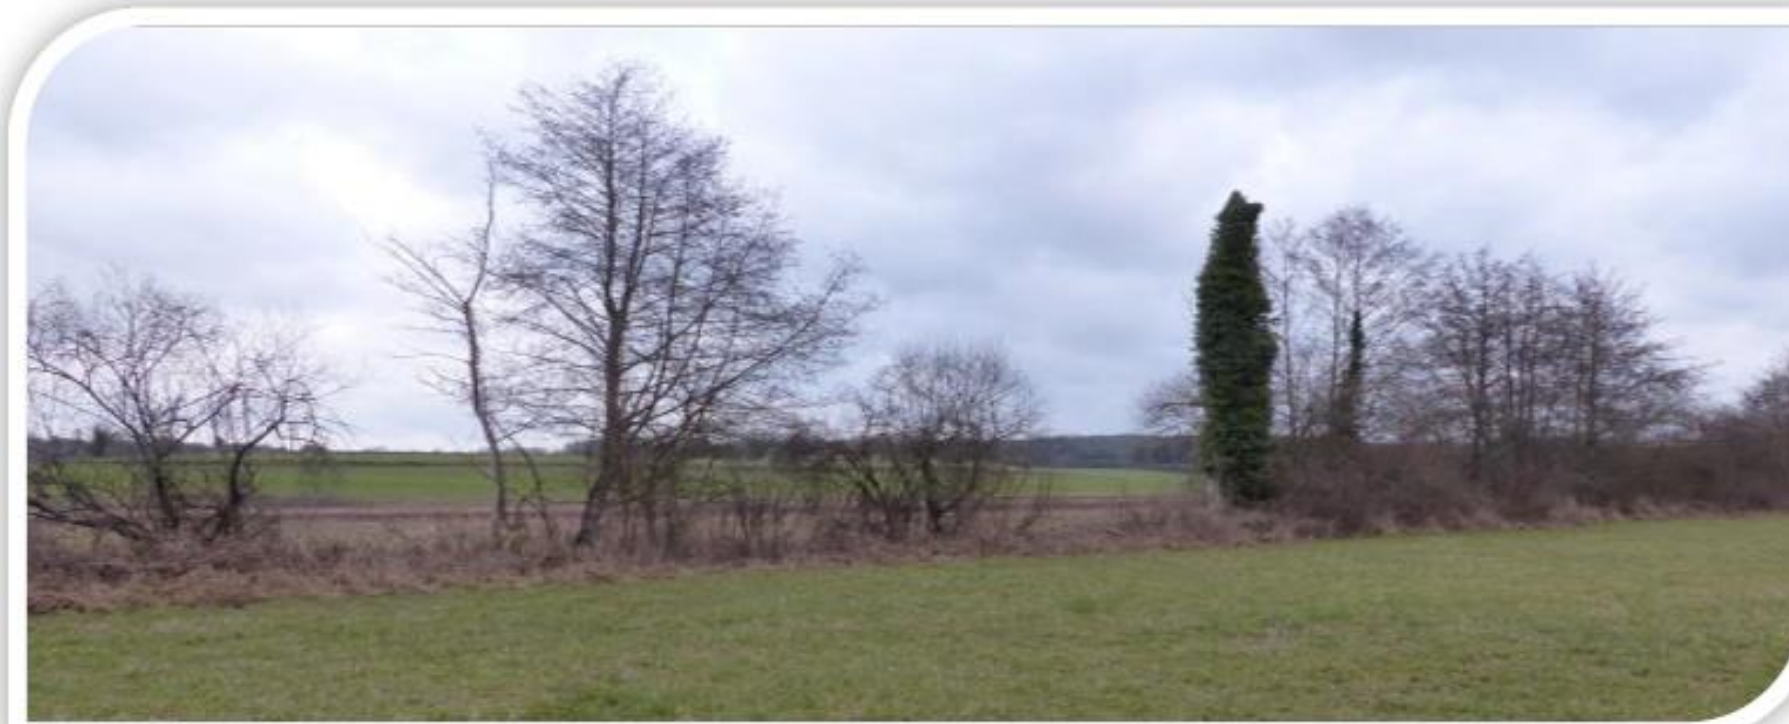
Secteur fortement recalibré avec ripisylve faiblement fonctionnelle

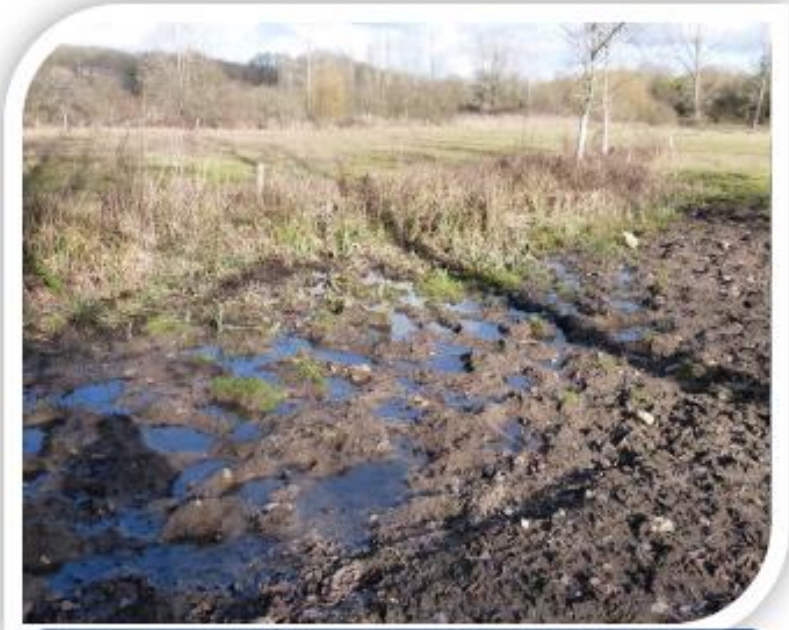
zone de piétinement provoquant une altération de la qualité du lit et des berges

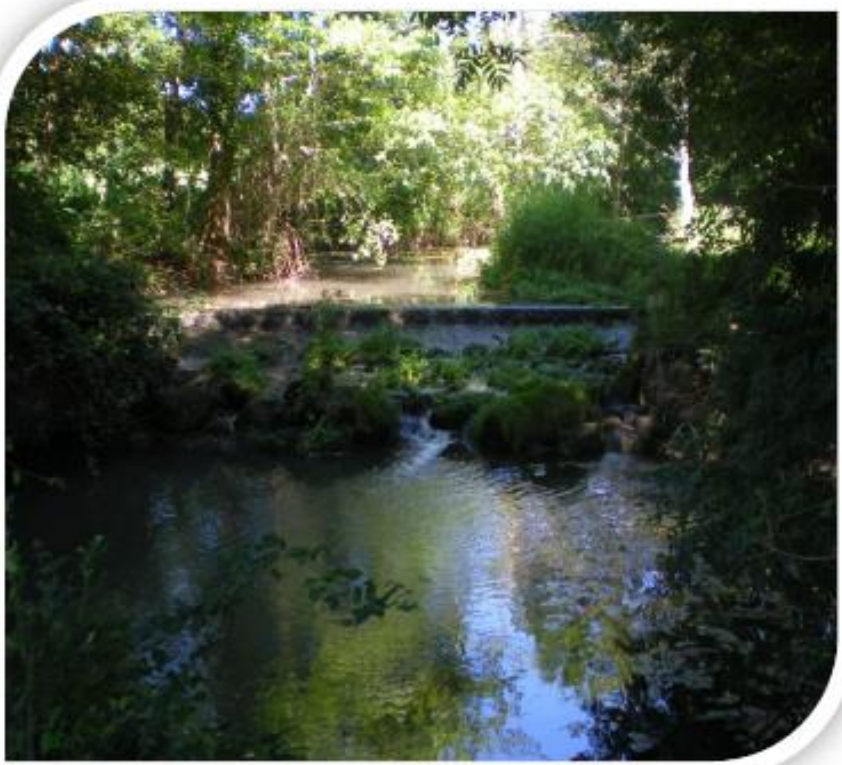
Ouvrage de répartition à l'origine du "canal des moulins" sur la commune de Gurat

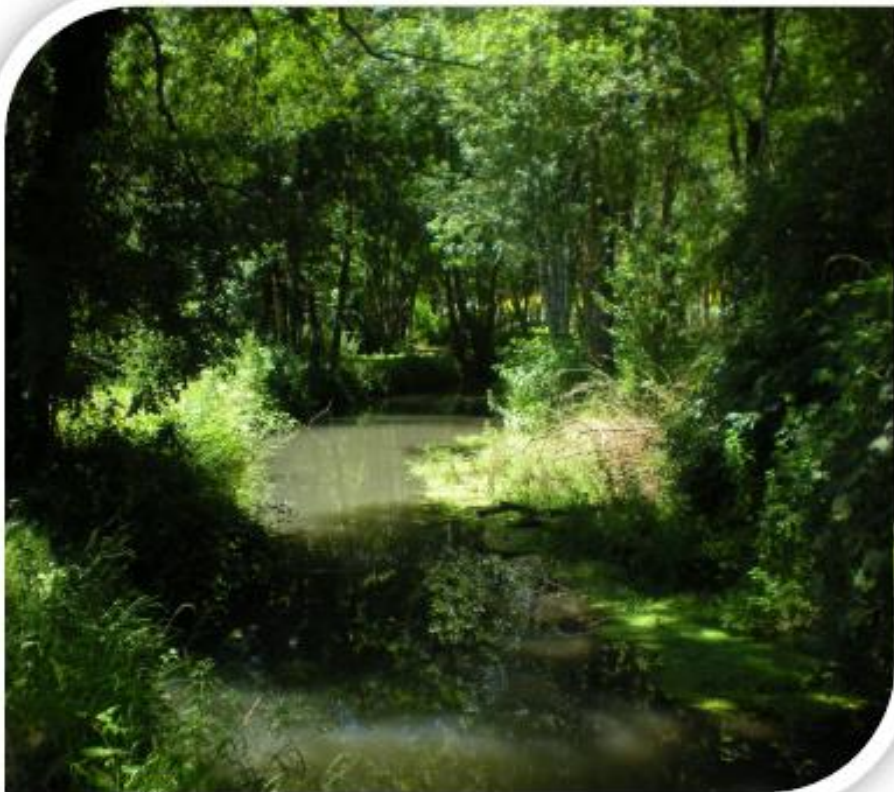
Lit mineur dans sa partie aval avec présence d'herbier aquatiques et ripisylve fonctionnelle

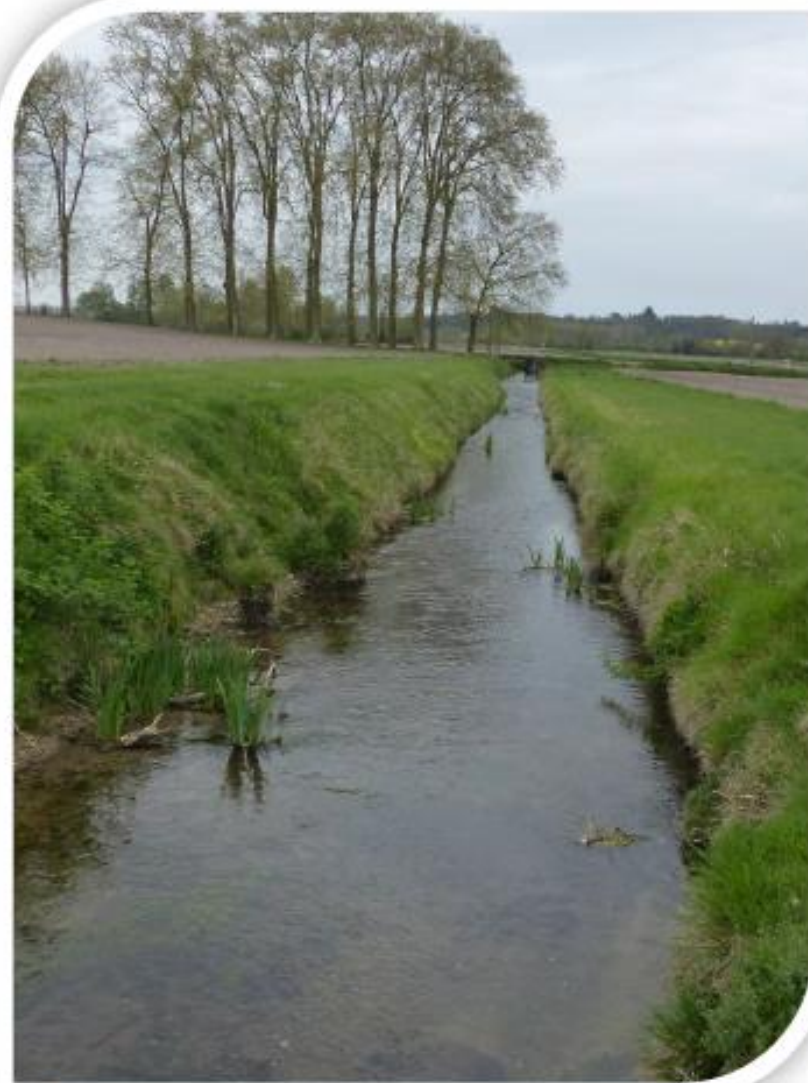
Lit recalibré et écoulement homogène, ripisylve absente

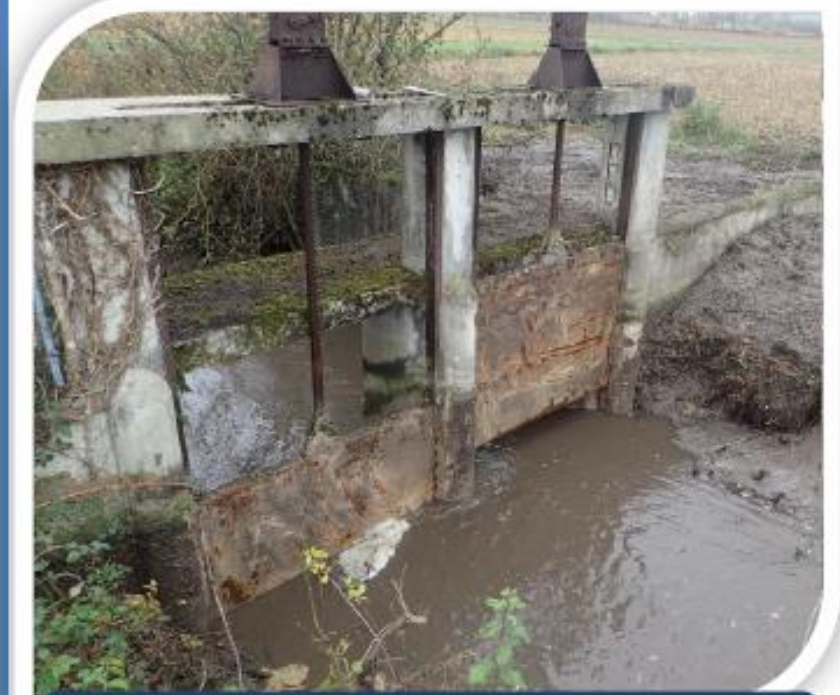
Vannage non géré impactant fortement la continuité piscicole et sédimentaire (Château du Bourbet)
