11. Fiches synthétiques descriptives des Masses d'Eau pour les affluents du secteur Dronne amont

11.1 Fiche descriptive de la Côte aval

Etat des lieux de la COLE AVAL

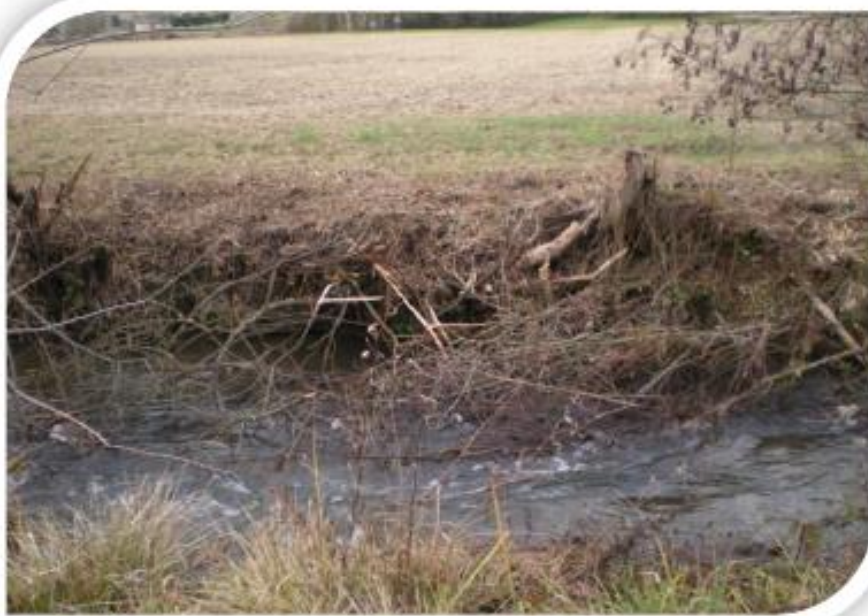
La ripisylve de la Pude se résume à une bande enherbée de quelques mètres (voir photo).

Gestion de la ripisylve inadaptée sur certaines portions

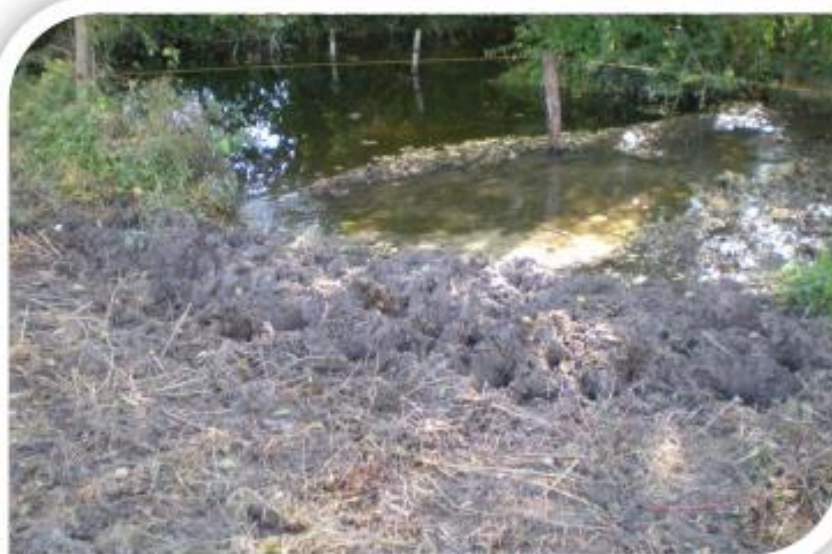
Zone d'abreuvement du bétail impactant significativement les berges et le lit mineur

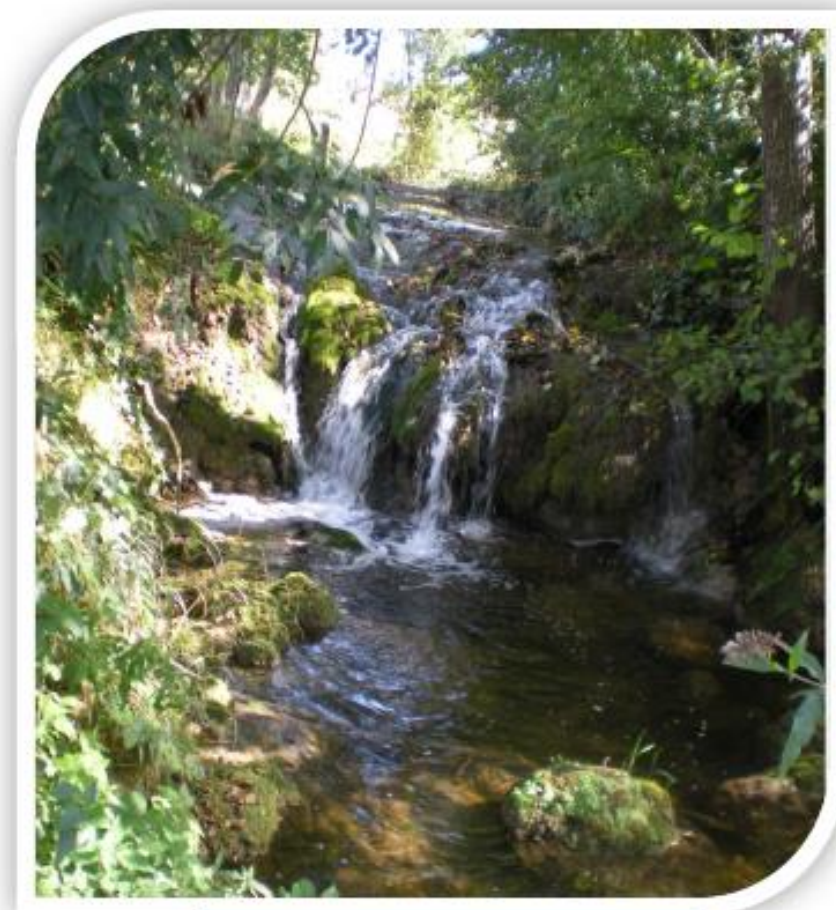
Problème de continuité piscicole

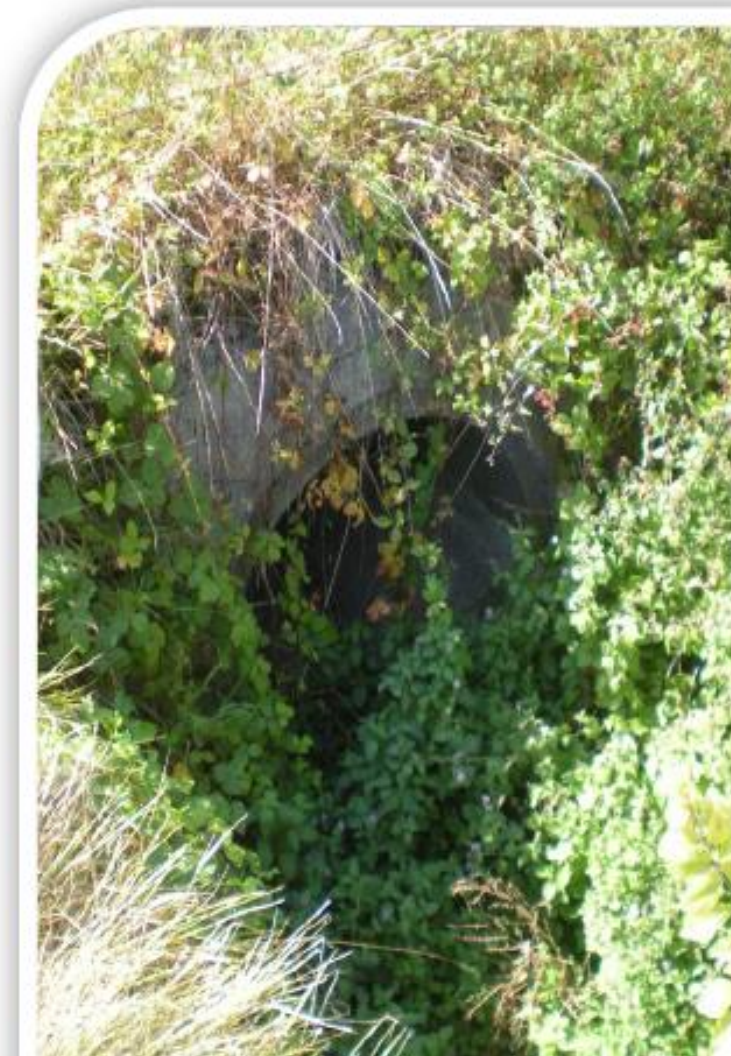
Présence d'ouvrage de type "buse" avec impact limité sur la continuité écologique
