Etude hydraulique du projet

ÉTUDE HYDRAULIQUE DU PROJET DE PROTECTION CONTRE LES INONDATIONS

Entreprise FROMARSAC (24)

Octobre 2022
Rapport 90702 Version A

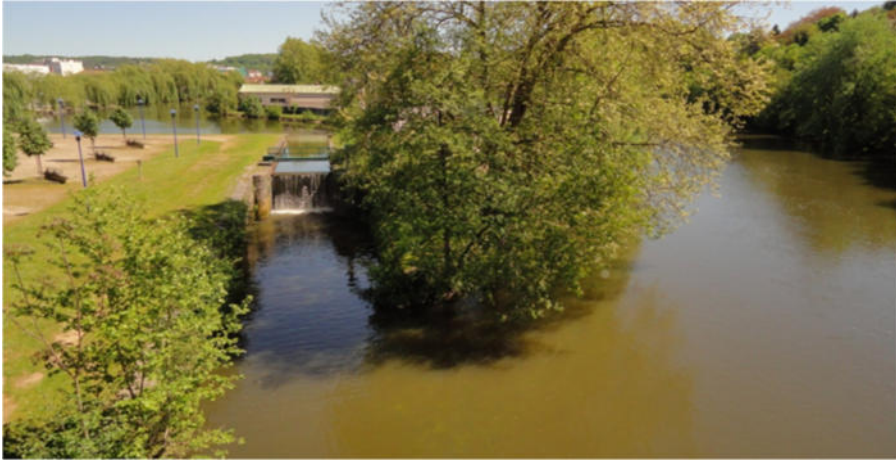
Figure 6 : Station limnimétrique de Périgueux

Au droit de la station hydrométrique de Périgueux, le bassin versant de l'Isle a une superficie de 2123 km², soit 28% du bassin versant complet. Des mesures hydrométriques sont effectuées depuis 1914, soit une chronique de données disponibles de 100 ans. La Figure 6 ci-après présente une photographie de

l'emplacement de l'échelle limnimétrique de la station de Périgueux, vue du Pont de la Cité (pont de la RD 6089) situé en aval de la station.

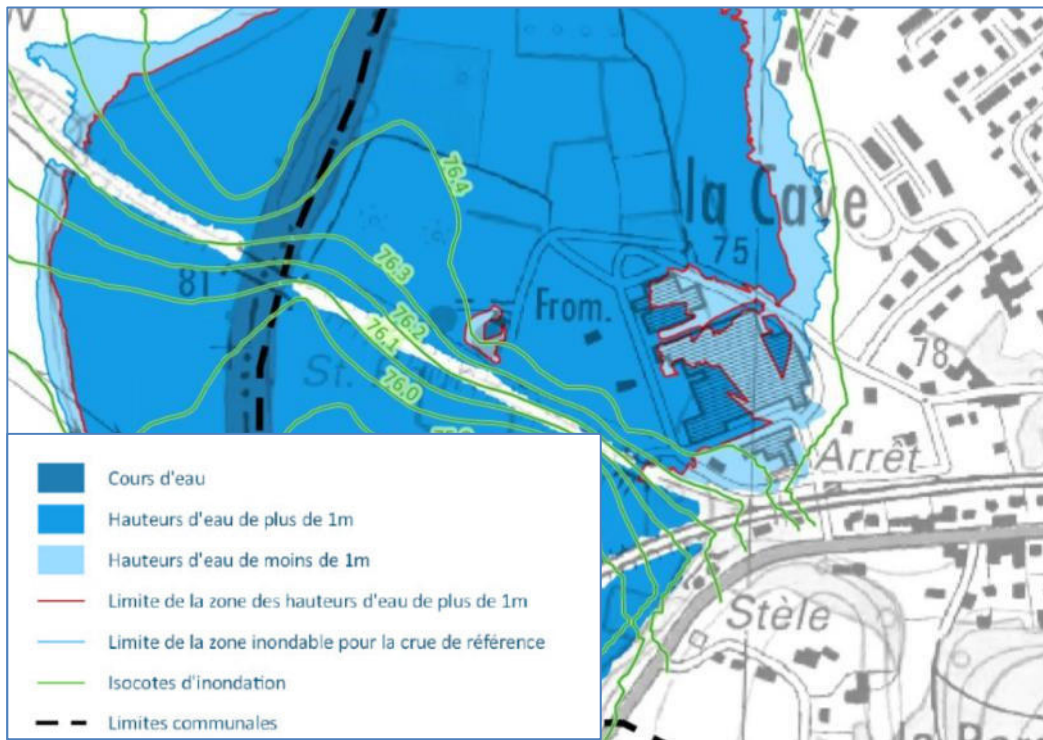
Figure 9 : Carte de l'aléa hauteur d'eau – PPRI (secteur de Fromarsac)

La modélisation hydraulique réalisée permet de définir les aléas d'inondation en termes de hauteur d'eau et de vitesse d'écoulement. Les résultats obtenus au droit du site sont présentés sur les figures suivantes.

Les hauteurs d'eau peuvent dépasser 1 m pour l'aléa de référence notamment :

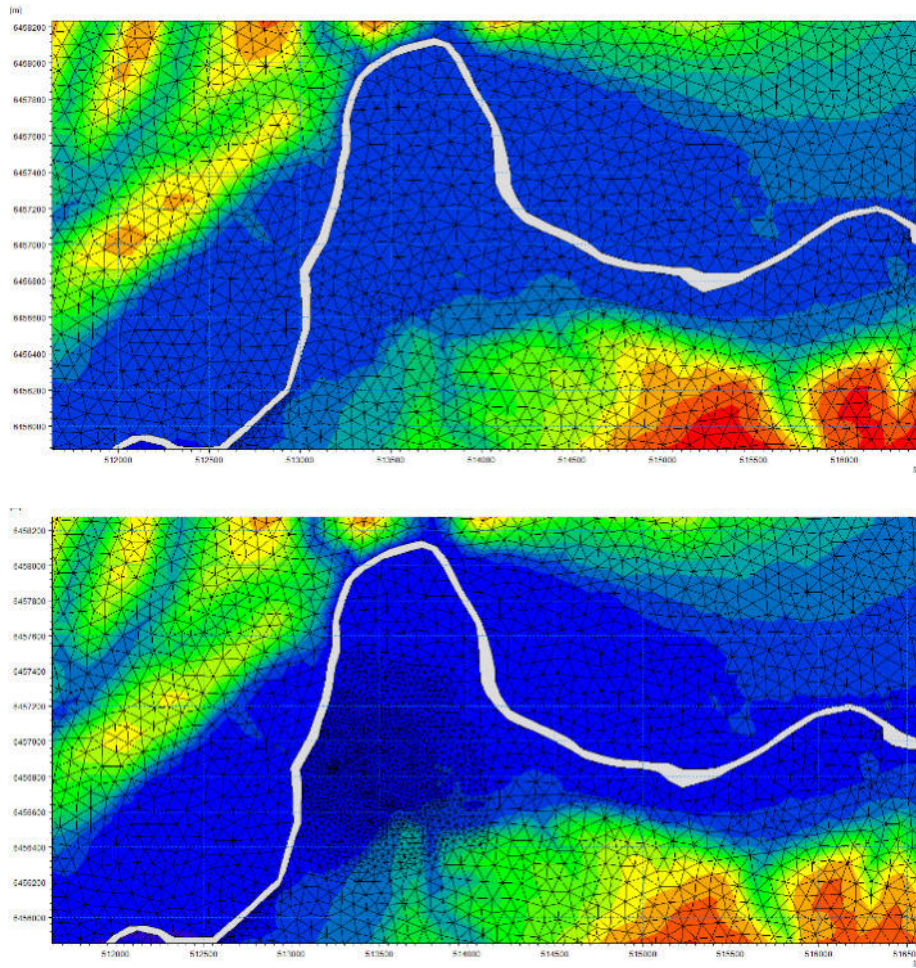
Figure 12 : Augmentation de la précision du modèle au droit du site Fromarsac

Afin d'augmenter la précision, le maillage réalisé dans le cadre du PPRI a été affiné au droit du site avec des tailles de maille passant de 3000 m² à 200 m².

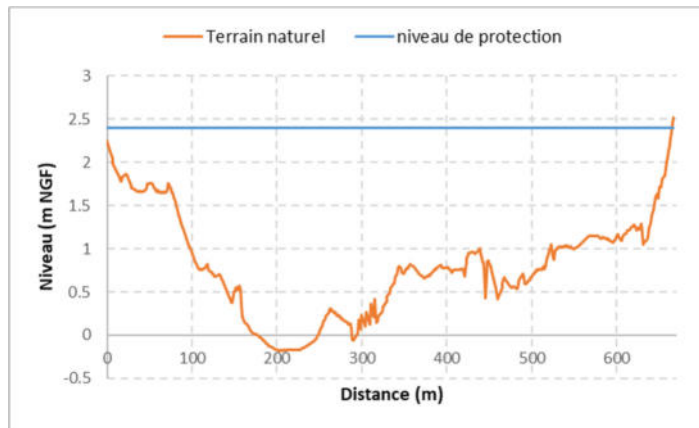
Figure 25 : profil en long de la protection

La figure ci-après indique le profil en long de la future protection qui présente un linéaire de 630 m. Il est indiqué le niveau de la crête de l'ouvrage (niveau d'eau de la crue centennale +0.3 m). On constate comme le montre la figure 39 que la hauteur de la protection est de 1.5 m en moyenne avec un maximum à 2.5m. ceci représente une hauteur de protection assez importante et une forte charge hydraulique.

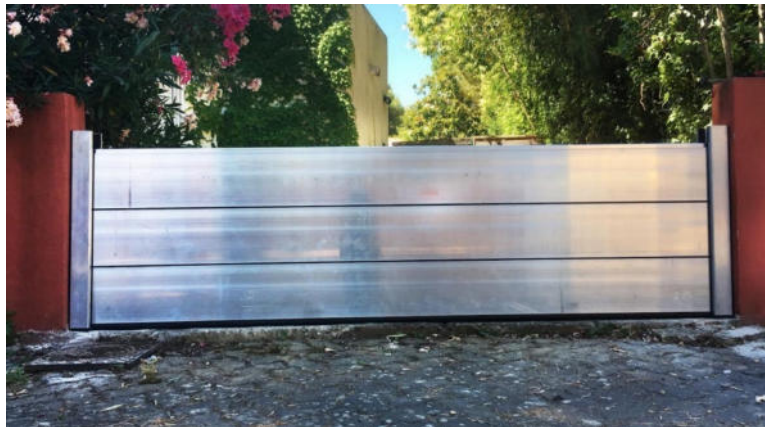
Figure 28 : exemple de batardeaux métalliques

Il est prévu de laisser 2 parties mobiles correspondant à deux accès de sécurité du site. Pour ces deux accès, il est prévu de mettre en place des batardeaux qui seront mis en place en cas d'alerte de crue.

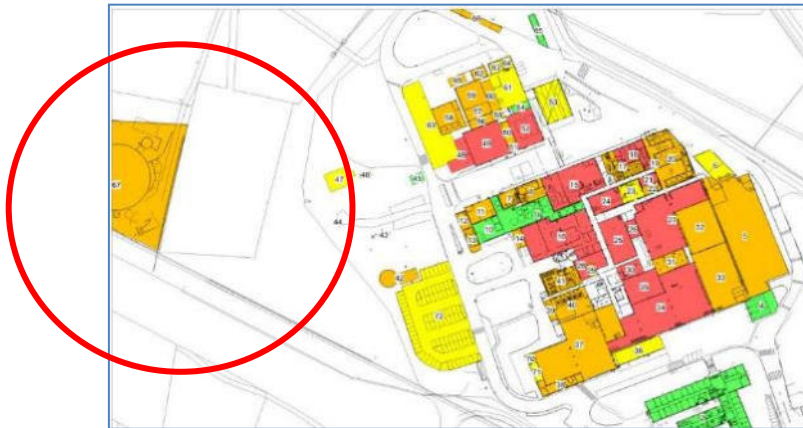
Figure 29 : Installations non protégées par la ligne de protection

La barrière périphérique permet de protéger les installations principales. Néanmoins, le diagnostic réalisé et présenté au chapitre **Erreur ! Source du renvoi introuvable.** montre qu'il reste la station d'épuration qui n'est pas protégée

Sur cette station d'épuration, la majorité des équipements sont situés au-dessus du niveau de la crue centennale (crête de la cuve et bâtiment technique). Néanmoins, une pompe semble en dessous de ce niveau objectif. Il convient donc de la relever ou de prévoir une solution de remplacement.
