ÉTUDE HYDRAULIQUE DU PROJET DE PROTECTION CONTRE LES INONDATIONS

Entreprise FROMARSAC (24)

Octobre 2022
Rapport 90702 Version A

Antea Group
Région Grand-Ouest
Immeuble le Tertiole,
61 Rue Jean Briaud,
33700 Mérignac

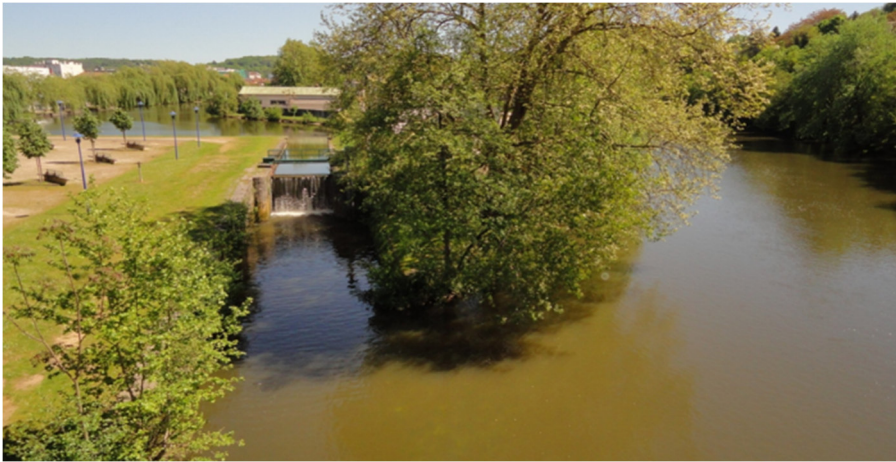
Au droit de la station hydrométrique de Périgueux, le bassin versant de l'Isle a une superficie de 2123 km², soit 28% du bassin versant complet. Des mesures hydrométriques sont effectuées depuis 1914, soit une chronique de données disponibles de 100 ans. La Figure 6 ci-après présente une photographie de

l'emplacement de l'échelle limnimétrique de la station de Périgueux, vue du Pont de la Cité (pont de la RD 6089) situé en aval de la station.

Figure 6 : Station limnimétrique de Périgueux

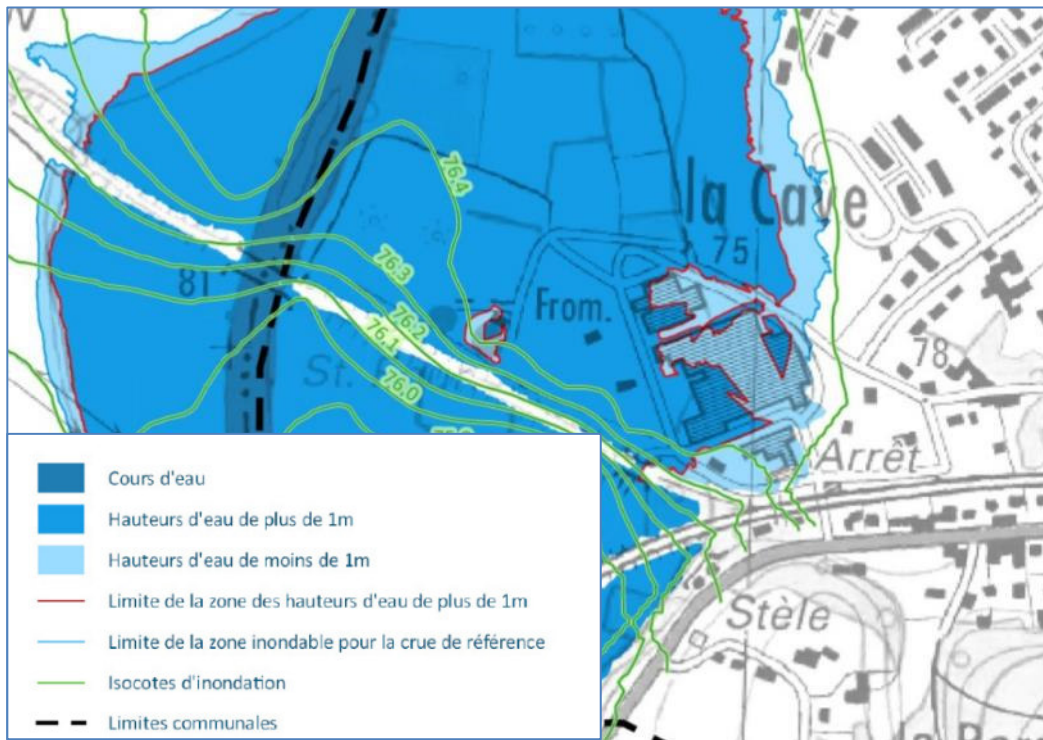
La modélisation hydraulique réalisée permet de définir les aléas d'inondation en termes de hauteur d'eau et de vitesse d'écoulement. Les résultats obtenus au droit du site sont présentés sur les figures suivantes.

Figure 9 : Carte de l'aléa hauteur d'eau – PPRI (secteur de Fromarsac)

Les hauteurs d'eau peuvent dépasser 1 m pour l'aléa de référence notamment :

- à l'ouest du bâtiment principal et atelier,
- le long de la limite nord du bâtiment principal
- au droit de la zone de chargement

Le reste du site est essentiellement situé dans la zone où la hauteur d'eau est comprise entre 0,5 m et 1 m.

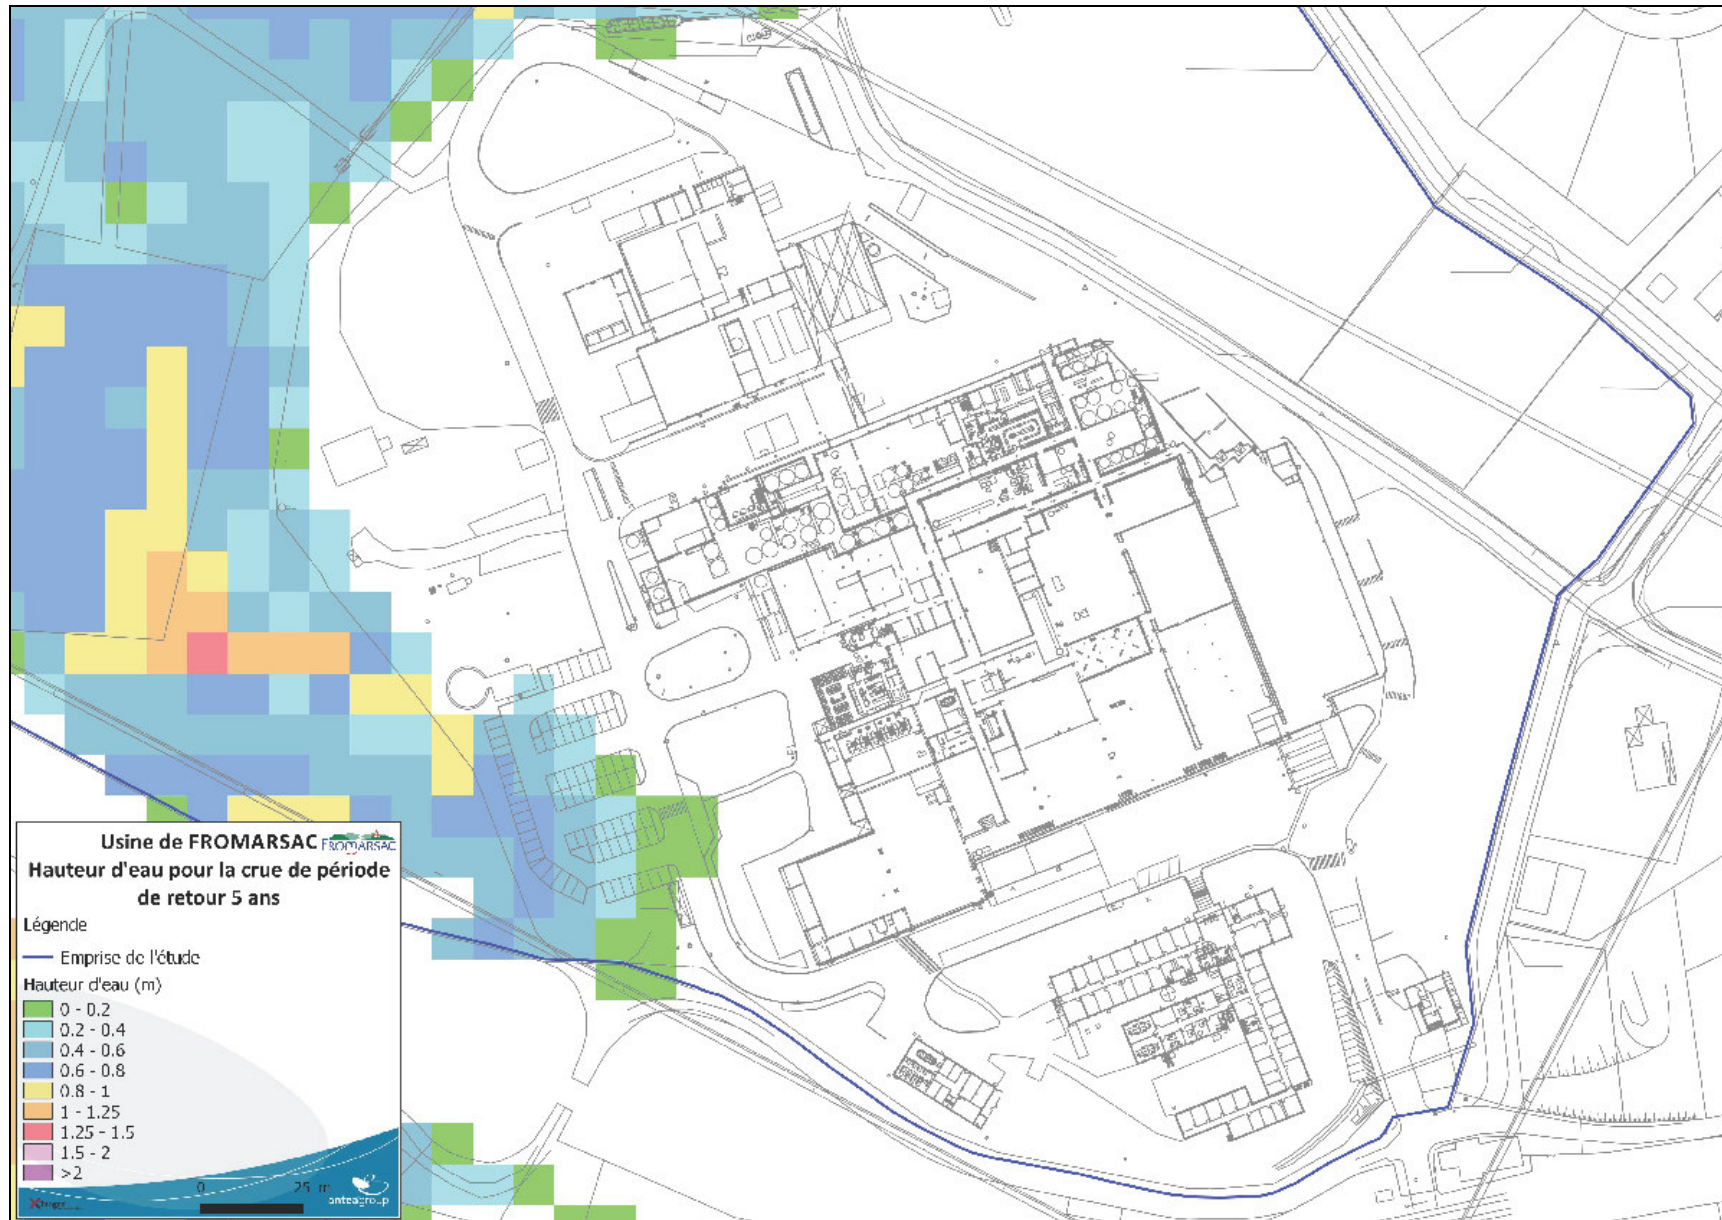
Figure 14 : Hauteurs d'eau maximum pour la crue 5 ans – zoom

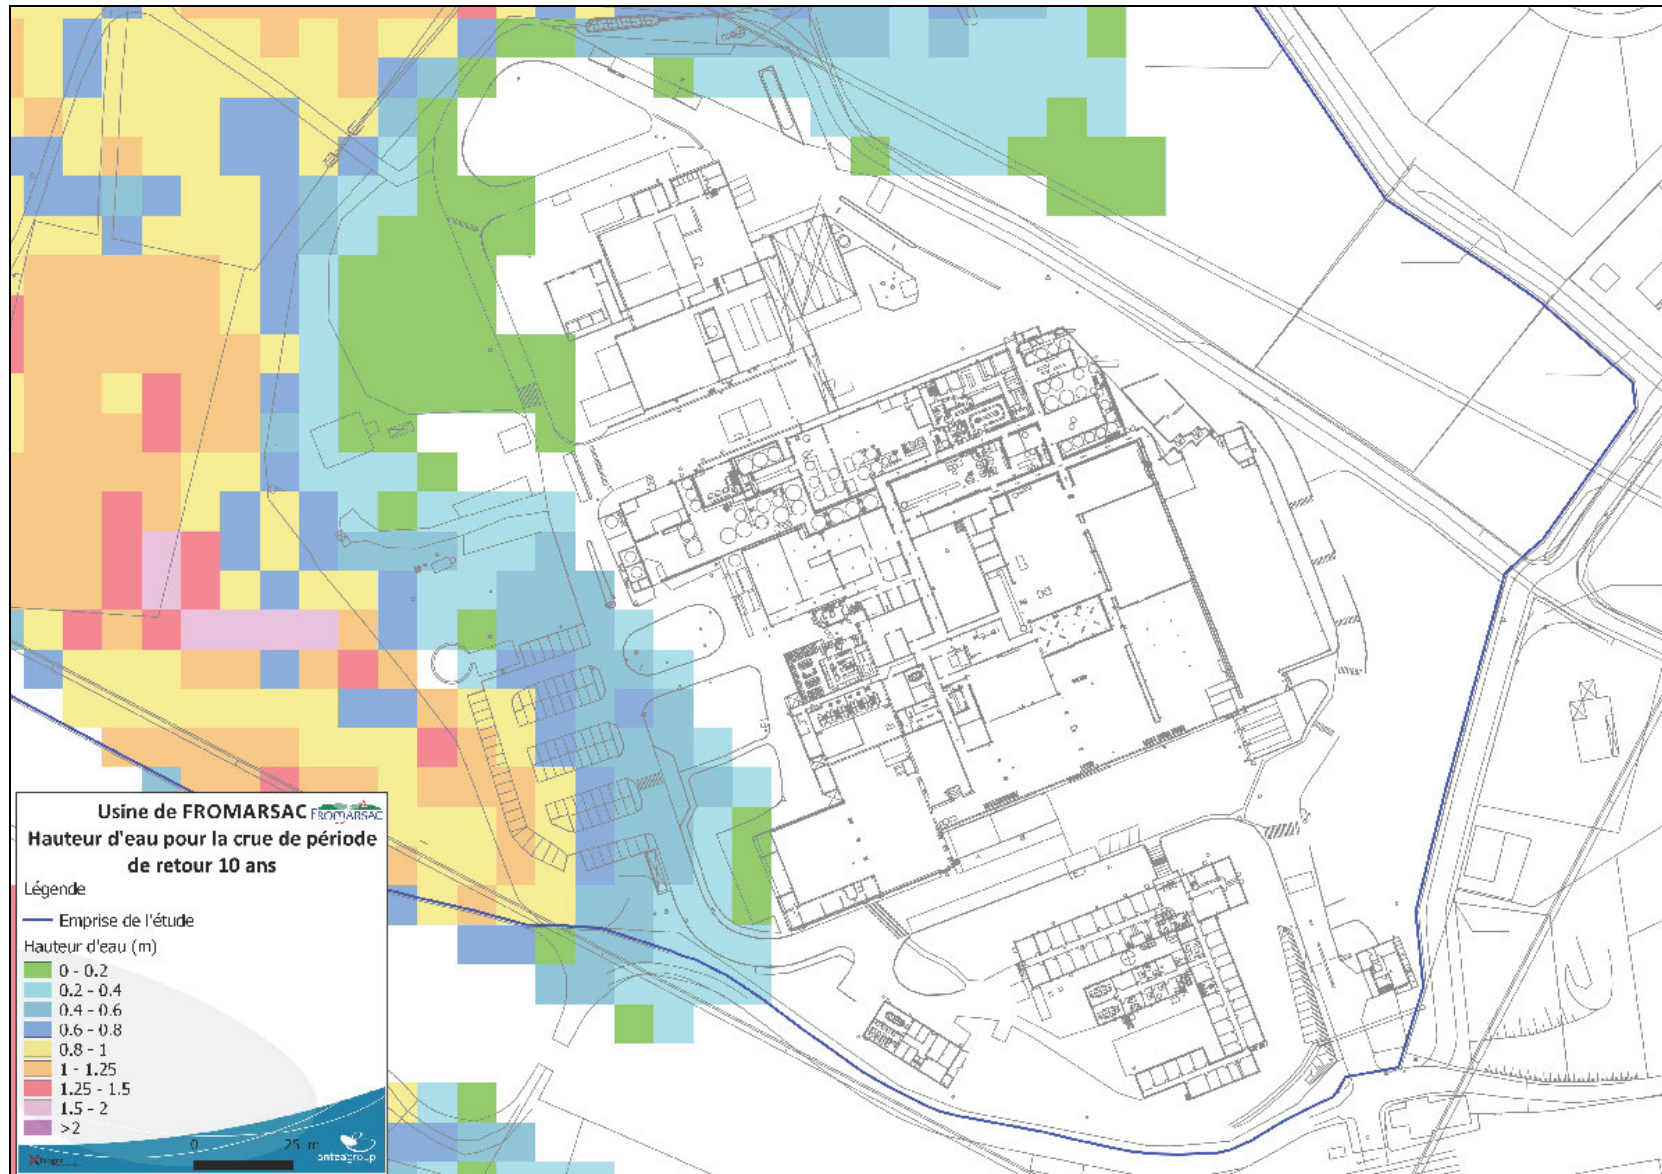
Figure 16 : Hauteurs d'eau maximum pour la crue 10 ans – zoom

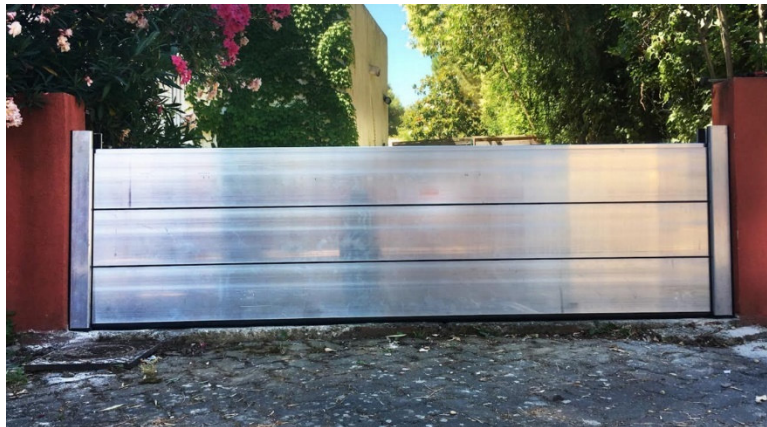
Il est prévu de laisser 2 parties mobiles correspondant à deux accès de sécurité du site. Pour ces deux accès, il est prévu de mettre en place des batardeaux qui seront mis en place en cas d'alerte de crue.

Figure 28 : exemple de batardeaux métalliques
