11. Fiches synthétiques descriptives des Masses d'Eau pour les affluents du secteur Dronne amont

11.1 Fiche descriptive de la Côte aval

Etat des lieux de la COLE AVAL

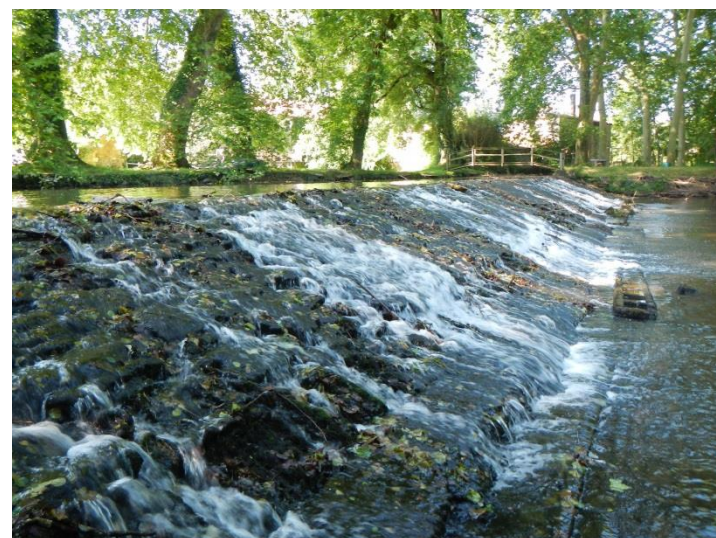
Photo 1 : Seuil présent sur la Côte

Sur la Côte aval, les faciès d'écoulements du lit mineur sont plutôt diversifiés, lorsqu'ils ne sont pas soumis à l'influence des seuils de moulins. Sur le territoire du S.R.B Dronne, la Côte possède 11 seuils de moulins allant d'un bon état à un état dégradé avec l'existence de nombreuses brèches. Les seuils en bon état sont des obstacles à la continuité écologique (photo 1).

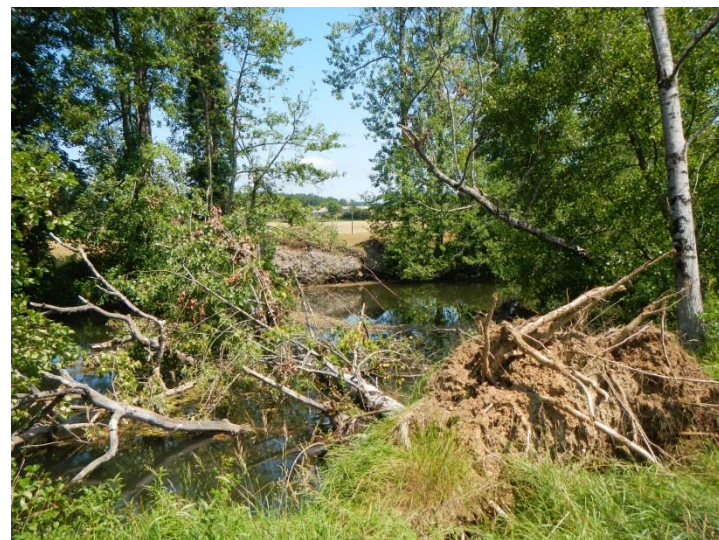
La ripisylve est globalement satisfaisante dans son ensemble. Cependant, de nombreux arbres instables sont présents sur les berges ou en travers du cours d'eau (photo 3). Ces arbres sont, le plus souvent, des peupliers car ceux-ci sont plantés le long du cours d'eau et ont un système racinaire superficiel. Ils basculent alors facilement dans le cours d'eau lors de coup de vent. (Photo 5). Ces arbres présents donc un risque pour les ouvrages et les usages situés en aval.

Photo 5 : Peupliers en travers du cours d'eau

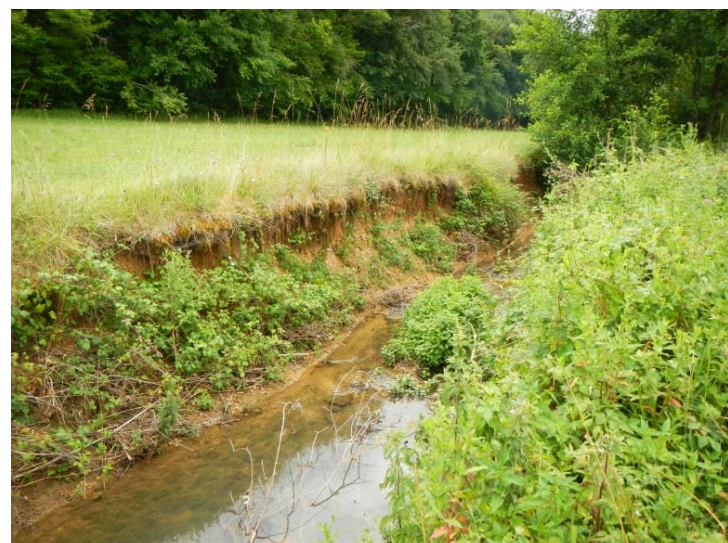
Photo 2 : Phénomène d'incision et d'érosion du lit, avec absence de ripisylve fonctionnelle

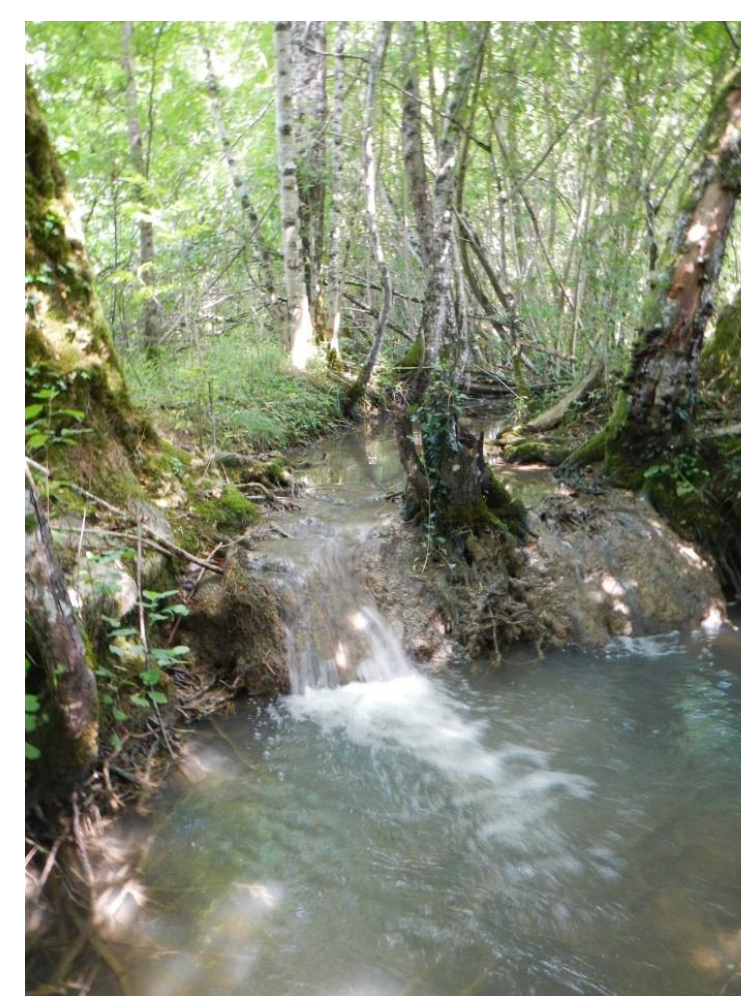
Photo 4 : Seuil naturel du Trincou

Ce cours d'eau connaît aussi quelques obstacles à la continuité écologique comme des embâcles, des seuils naturels et rustiques (photo 4), des érosions régressives à l'aval de pont...

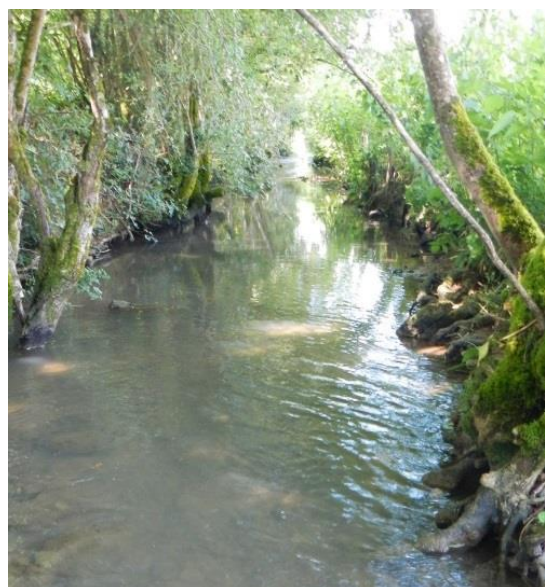
Photo 5 : Lit homogène rectiligne

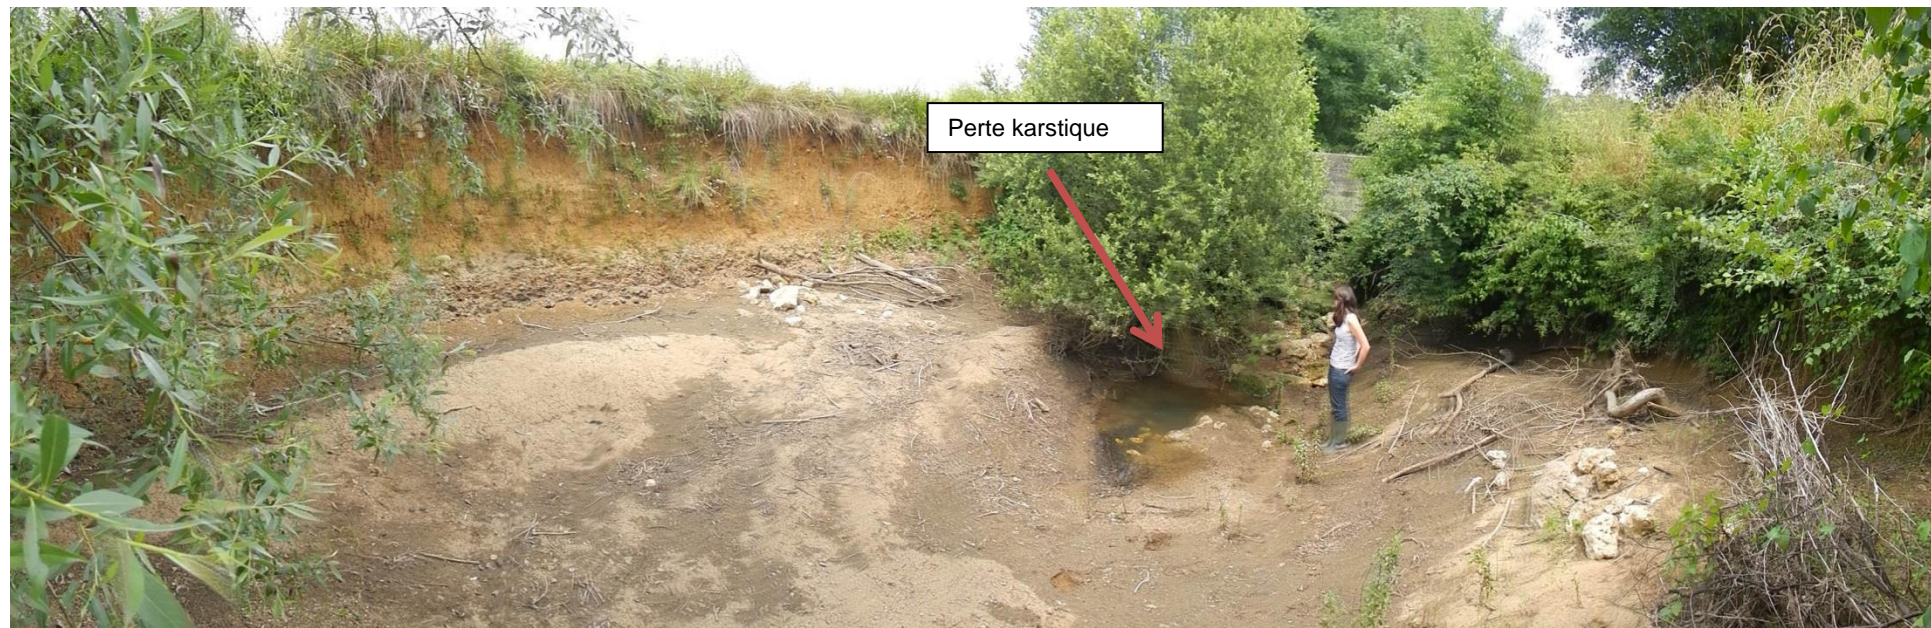
Photo 1 : Phénomènes d'érosions importantes du lit mineur du ruisseau de l'Etang Rompu.

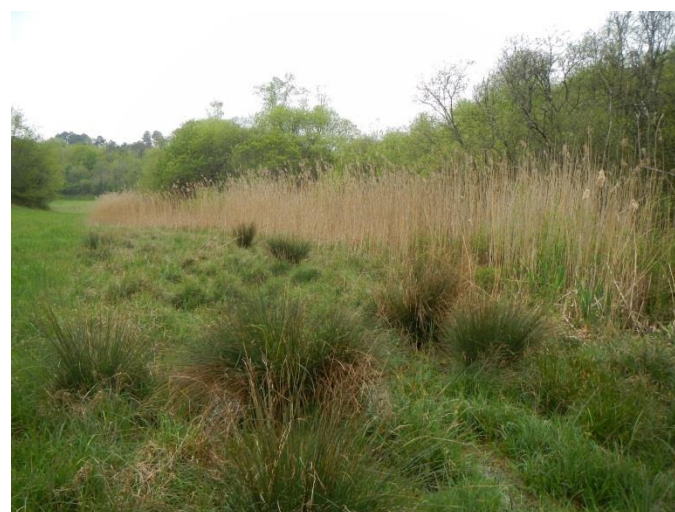
Photo 2 : Présence de nombreuses zones humides riveraines au cours d'eau (prairies humides, cariçaie, roselière, fourrés de saules)

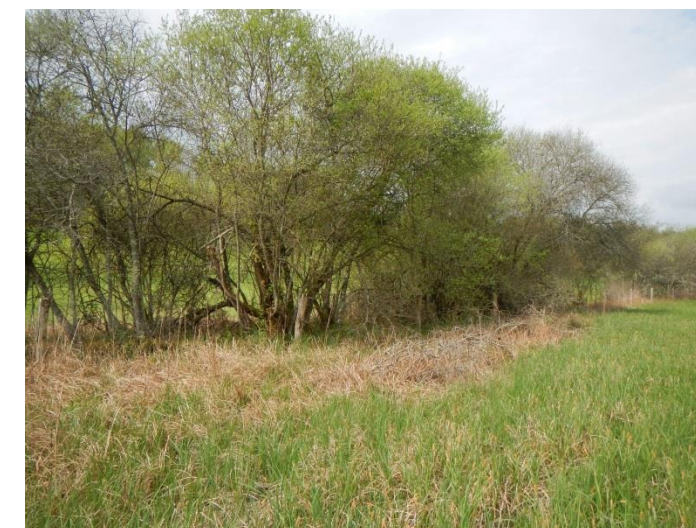
Photo 6 : Nombreux fourrés de saule et de sources tout au long du linéaire du ruisseau

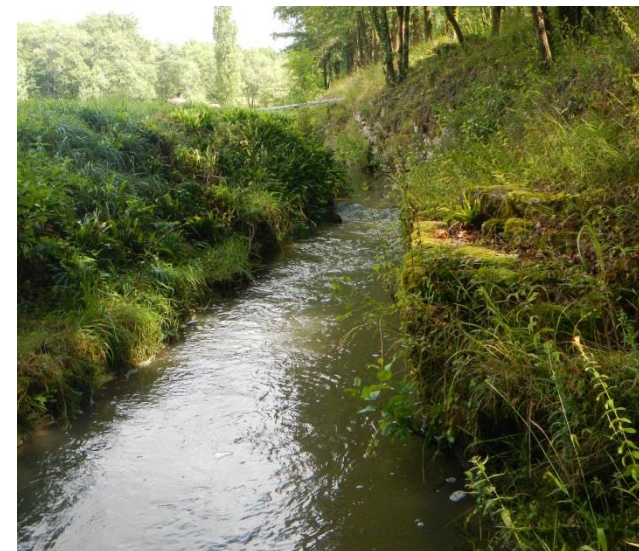
Photo 3 : Cours d'eau rectiligne suite à son déplacement pour la création d'étangs

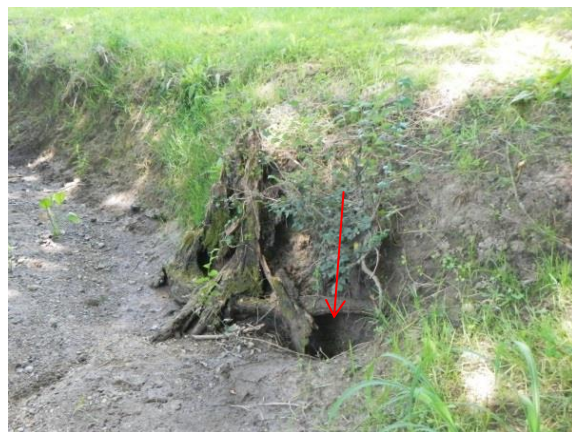
Le Bassin versant du Belaygue est karstique et possède de nombreuses failles. Les plus grandes sont le synclinal de Combiers et l'anticlinal de Mareuil. Le Belaygue s'écoulant sur des calcaires perméables, possède des résurgences et des pertes karstiques. L'une de ces pertes a été localisée sur la partie amont (photos 5). Les autres pertes n'ont pas pu être identifiées car les niveaux d'eau étaient trop élevés. Les assècs sont réguliers sur la partie médiane et en tête de bassin. La ressource en eau est donc très fragile et le moindre prélèvement impacte directement la ressource en eau. Cependant, la partie aval présente une pérennité certaine. Le Belaygue contribue ainsi à l'alimentation de la partie médiane du Boulou.

Photo 5 : Perte karstique (bas Puyberto)

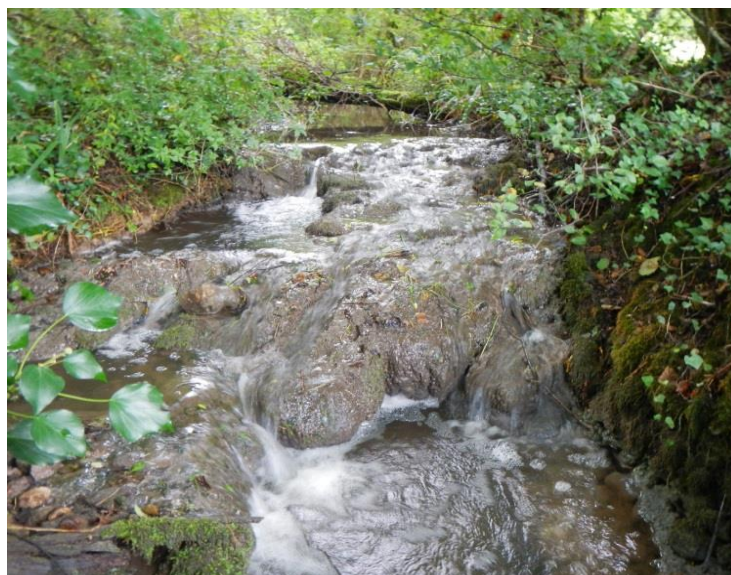
Photo 1 : Seuil naturel de la Donzelle avec roche mère apparente

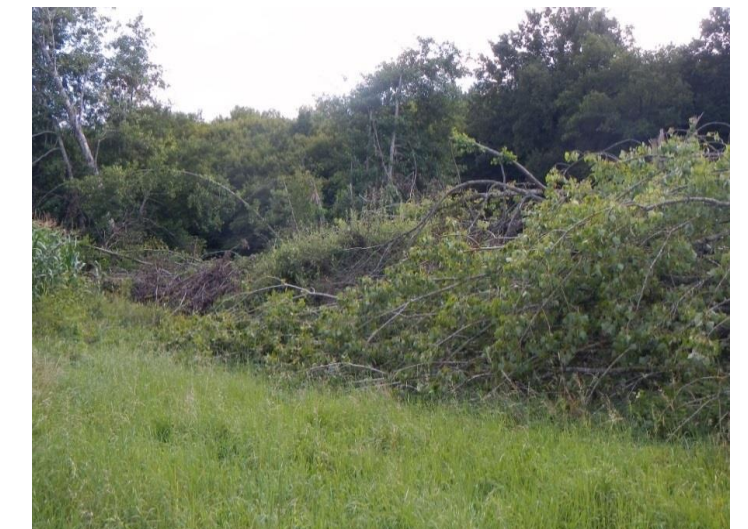
Au sein de la ripisylve de la Donzelle, de nombreux peupliers sont présents provoquant lors de coup de vent, leurs basculements (photo 6) et obstruent le cours d'eau.

Photo 6 : Peupliers couchés sur le cours d'eau.

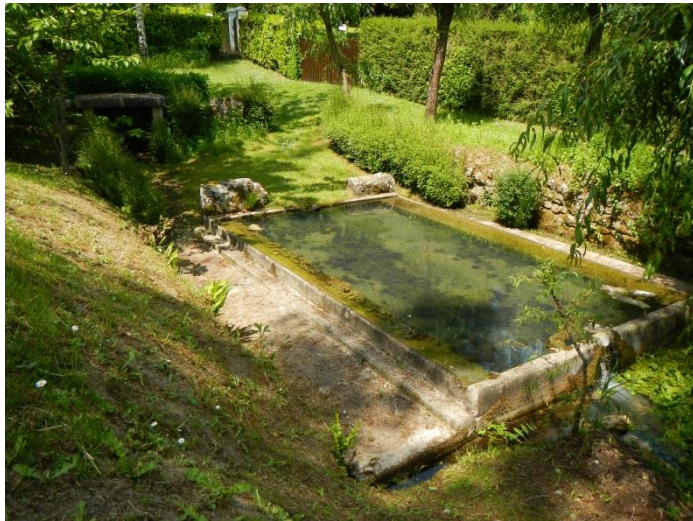
Photo 1 : Source du ruisseau de la Barde avec lavoir entretenu et « puits »

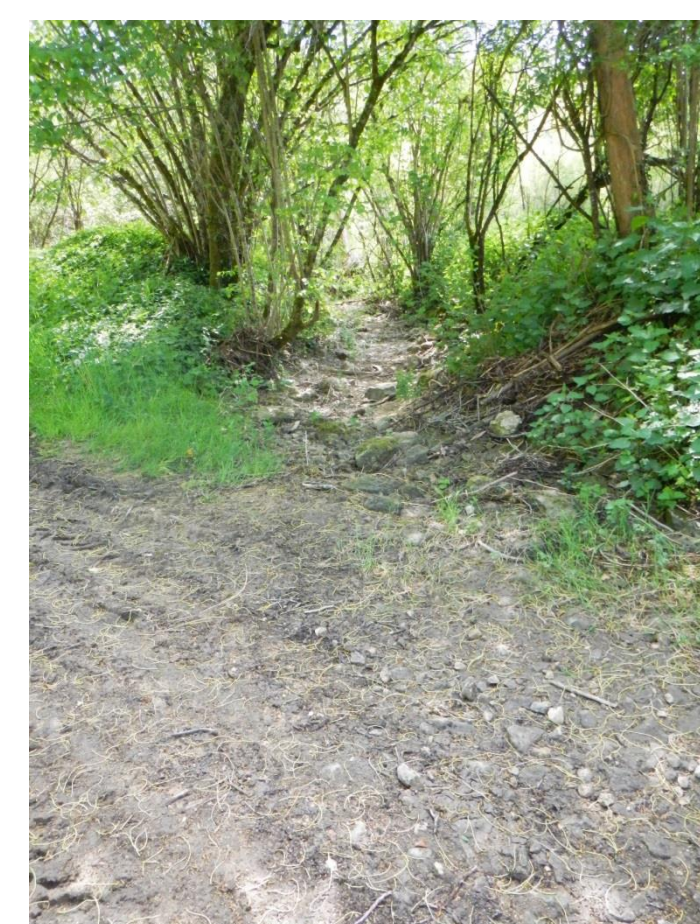
Photo 4 : Lit mineur effacé par un chemin.

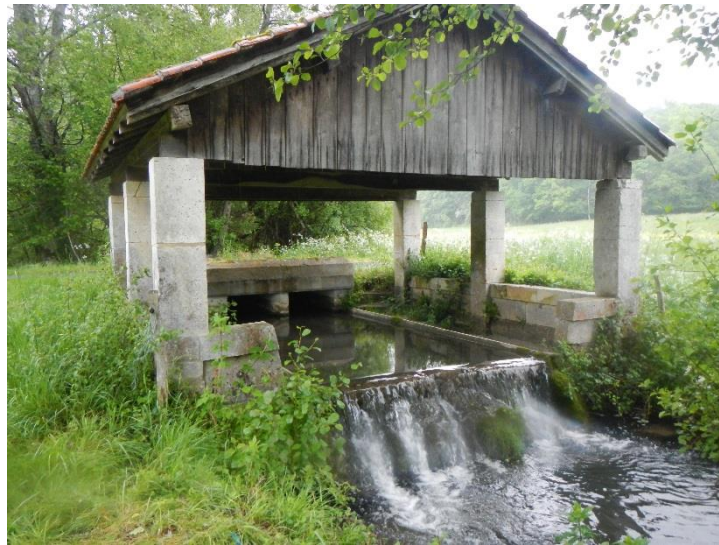
Photo 1 : Ouvrage faisant obstacle à la continuité écologique

Le lit mineur de la Sandonie est peu diversifié et rectiligne de par les nombreuses actions de recalibrage qui ont eu lieu à la fin des années 1980. Celui-ci se compose également de nombreux obstacles à la continuité écologique tel que des lavoirs, moulins ou encore des seuils (Photo 1). Les interventions sur ces ouvrages restent cependant délicates étant donné que l'écrevisse à pattes blanches est présente sur la partie amont du cours d'eau. La présence d'obstacles permet éventuellement d'isoler cette espèce des écrevisses exotiques envahissantes. La présence de petite population de truite Fario (de l'Euhe ?) et autres espèces accompagnatrices témoignent d'un potentiel biologique intéressant. Localement, des points durs persistent et peuvent engendrer des ruptures de pente et donc un dépôt de sédiments non négligeable (passage à gué). A noter la présence d'étang dans la partie aval proche de la confluence avec l'Euhe et sur la partie amont du bassin et d'un bouilleur de cru partie aval (impact qualitatif ?).

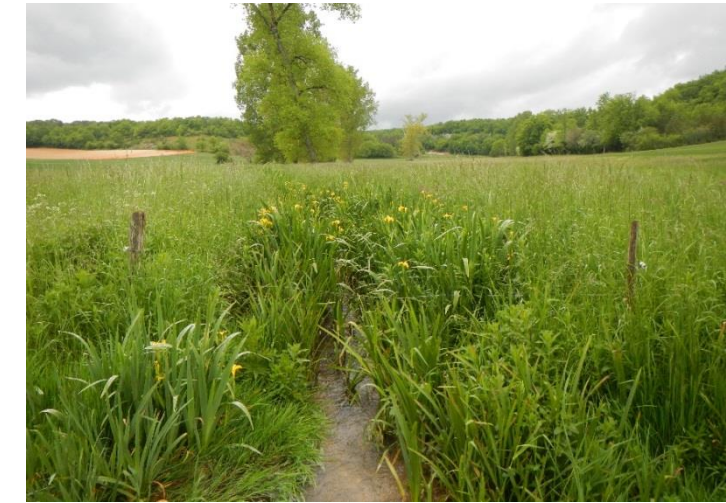
Photo 4 : Cours d'eau rectiligne sans ripisylve accessible pour le bétail

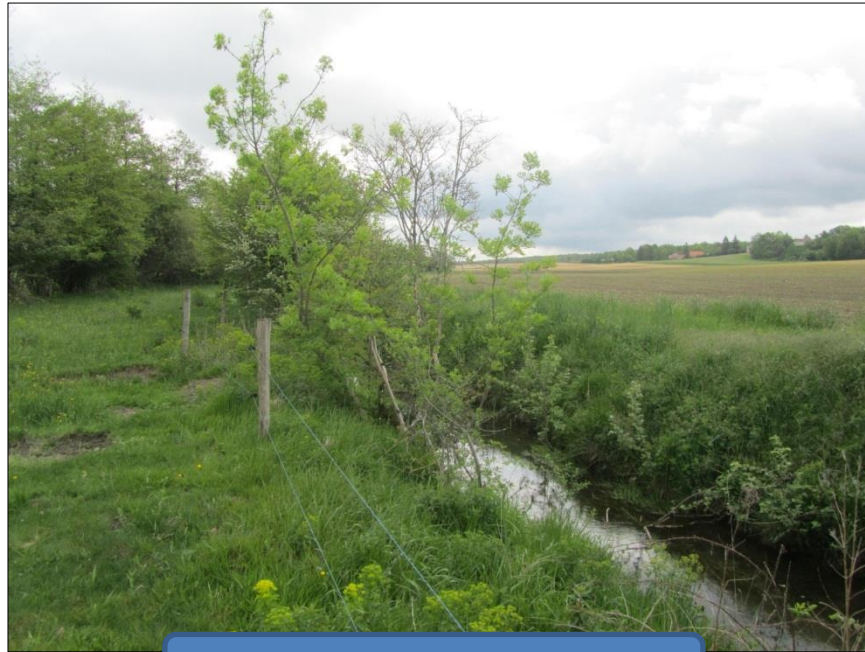
Secteur recalibré (surcalibré) à Tintellac

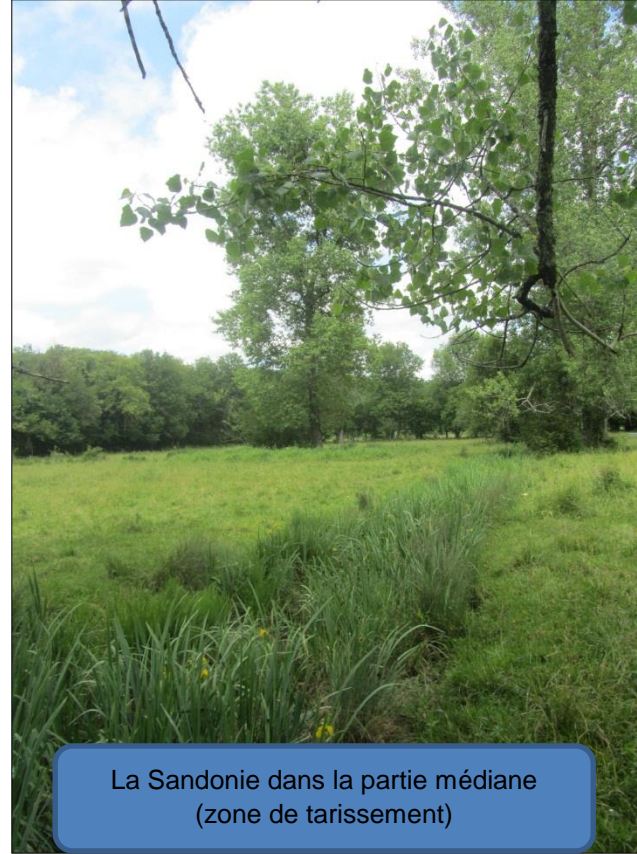
La Sandonie dans la partie médiane (zone de tarissement)

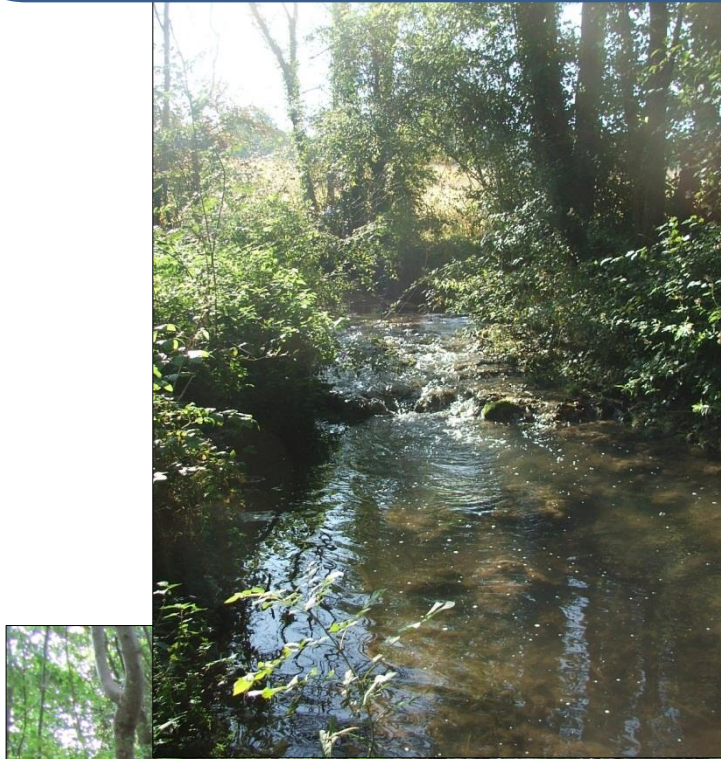
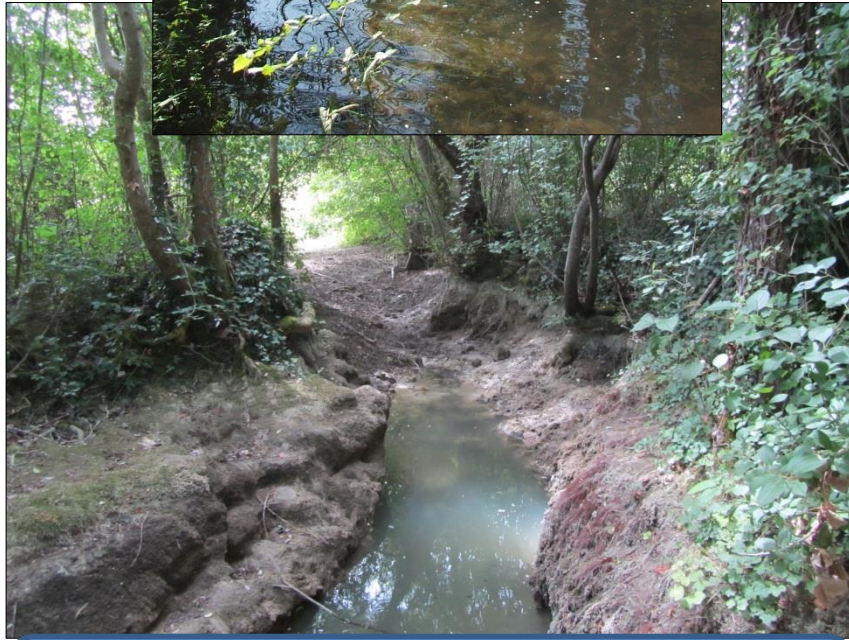
En haut le Jalley avec une morphologie diversifiée
En bas : le Jalley déconnecté lors de l'étiage sévère de 2011 laissant apparaître des pertes karstiques

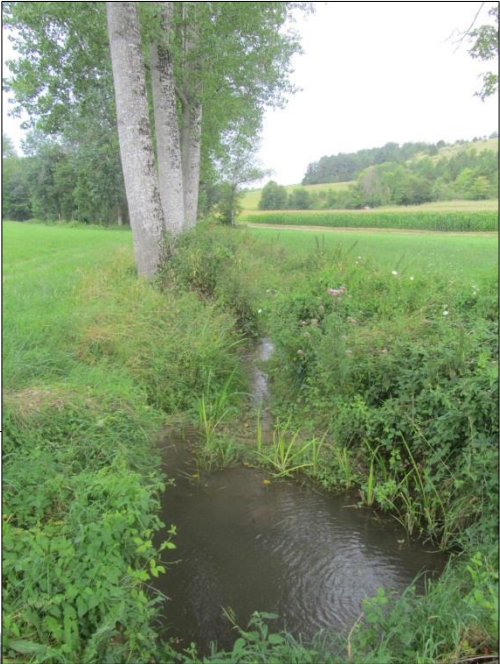
En bas : le ruisseau des Vergnes en amont de la confluence avec le Jalley
En haut : le ruisseau des Vergnes dans la partie moyenne au travers de prairie

Le ruisseau des Vergnes, a connu des rectifications anciennes et présente un profil largement redressé. Seules quelques portions à l'aval semblent avoir fait l'objet de recalibrage récents.

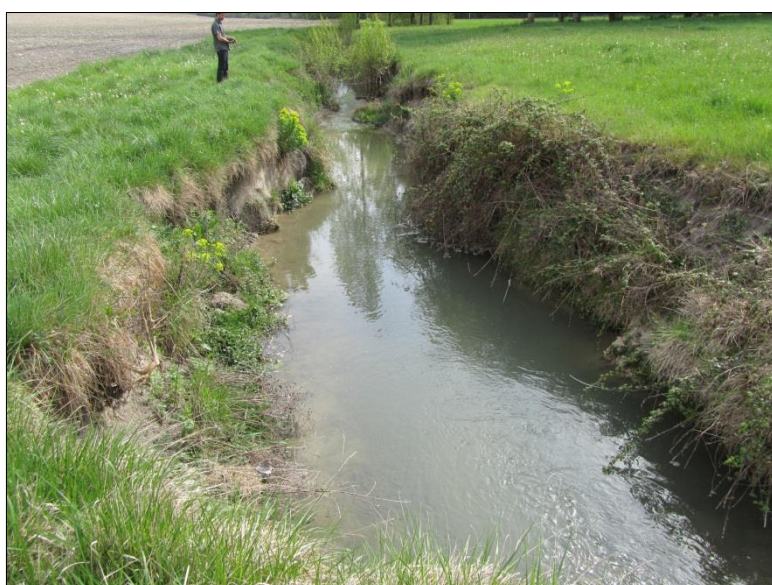
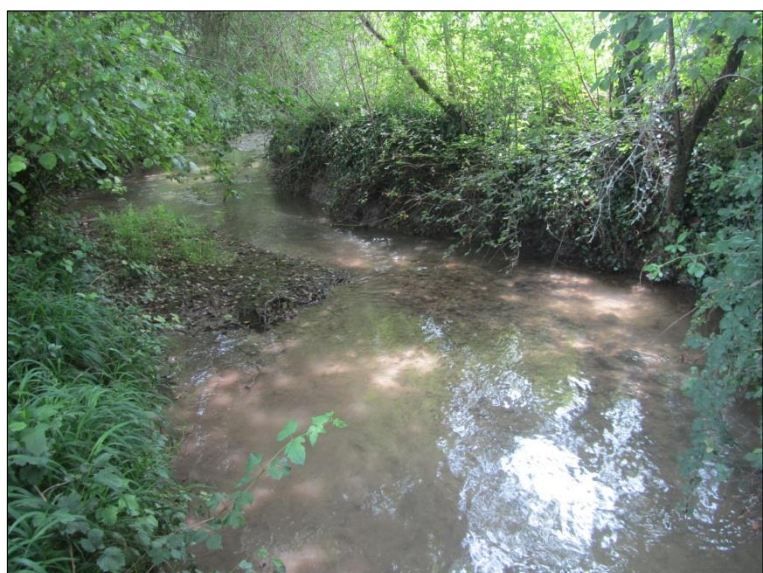
En haut le Meyré sur un secteur recalibré en dynamique d'incision
En bas : le Meyré sur l'un des très rares secteurs non recalibré et remarquable

Le lit mineur des deux ruisseaux est particulièrement dégradé celui-ci ayant fait l'objet d'un recalibrage relativement récent (années 80) et sévère. Le chenal a été particulièrement rectifié, déplacé, agrandi et homogénéisé. Compte tenu de ces travaux « d'envergure » et de la forte réactivité du bassin-versant très ruisselant, de nombreux segments connaissent des incisions actives qui se traduisent par un enfoncement du lit et une forte instabilité des berges (témoignage des réajustements morphologiques en cours). Des problèmes se posent régulièrement à hauteur des passages busés qui constituent des points durs sur le plancher en évolution (accumulation en amont et érosion régressive à l'aval).

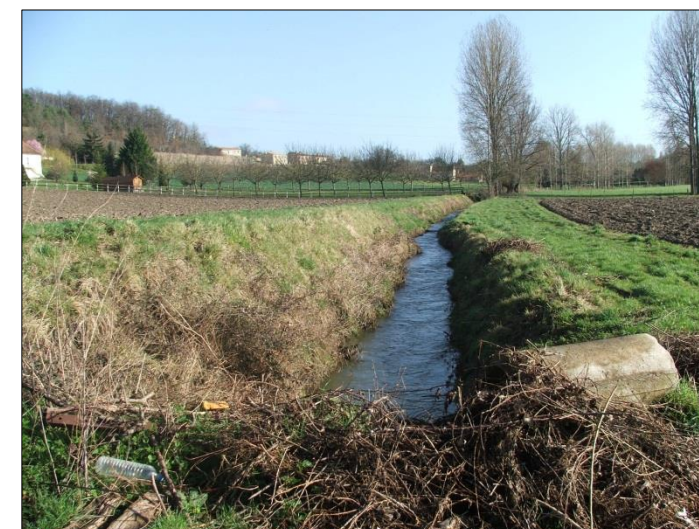
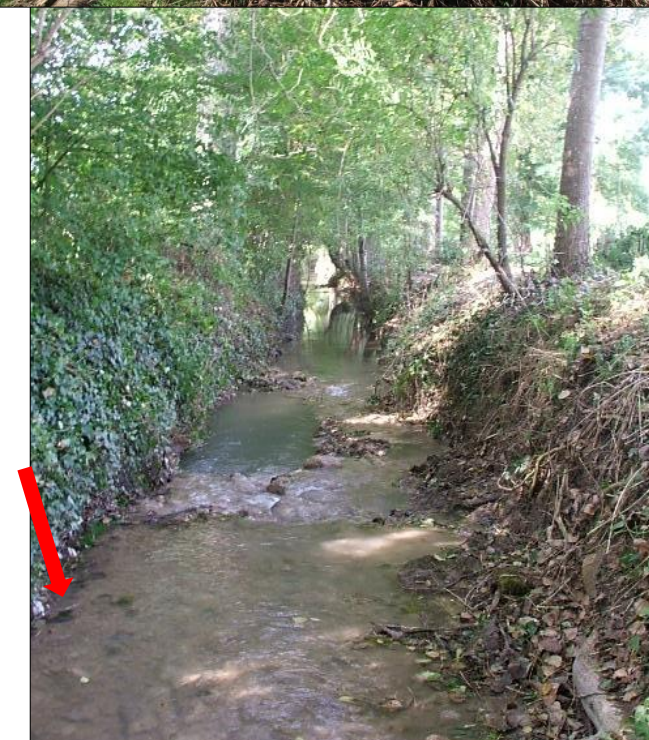
En haut le Tournevalude sur un secteur recalibré en dynamique d'incision
En bas : le Tournevalude sur un secteur recalibré avec une perte

Sur la partie aval de son cours, on note la présence des quelques pertes, celles-ci ayant pu être « mise à jour » suite à l'enfoncement du cours d'eau

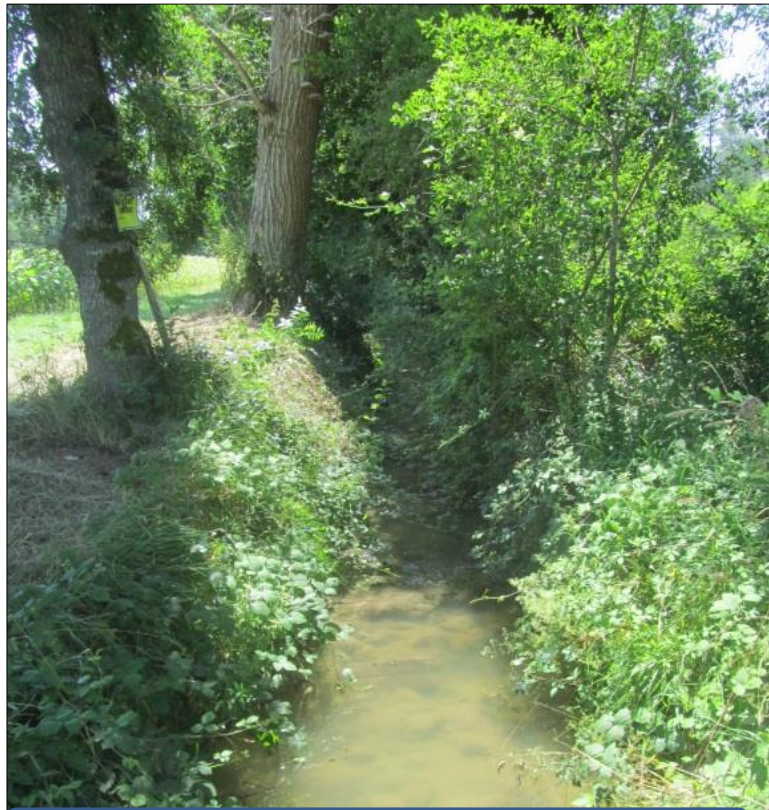
Profil rectifié et recalibré typique du ruisseau

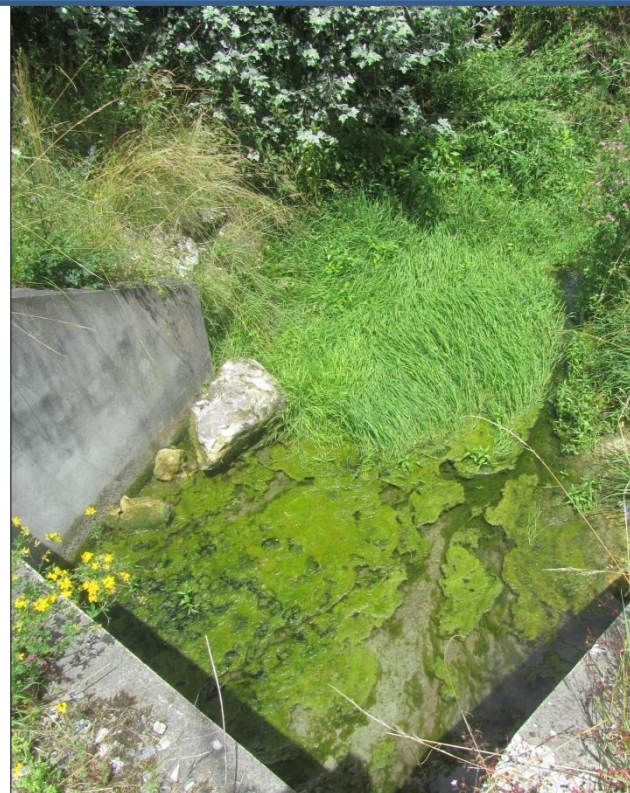
Développement algal printanier dès la limite Tocane-Mensignac

- ⇒ Des problèmes de pollutions diffuses et de l'assainissement (STEP de Mensignac + assainissement autonome ?) se manifestant pour partie par de très forts développements algaux printaniers perceptibles dès la limite de Tocane/Mensignac
- ⇒ Des problèmes d'assecs quasi-systématiques (pression ressource ?, perte karstique- passage faille au lieu-dit les Planches ?)
- ⇒ Des risques d'inondation en périphérie du bourg de Tocane-Saint-Apre (zone d'activité notamment)

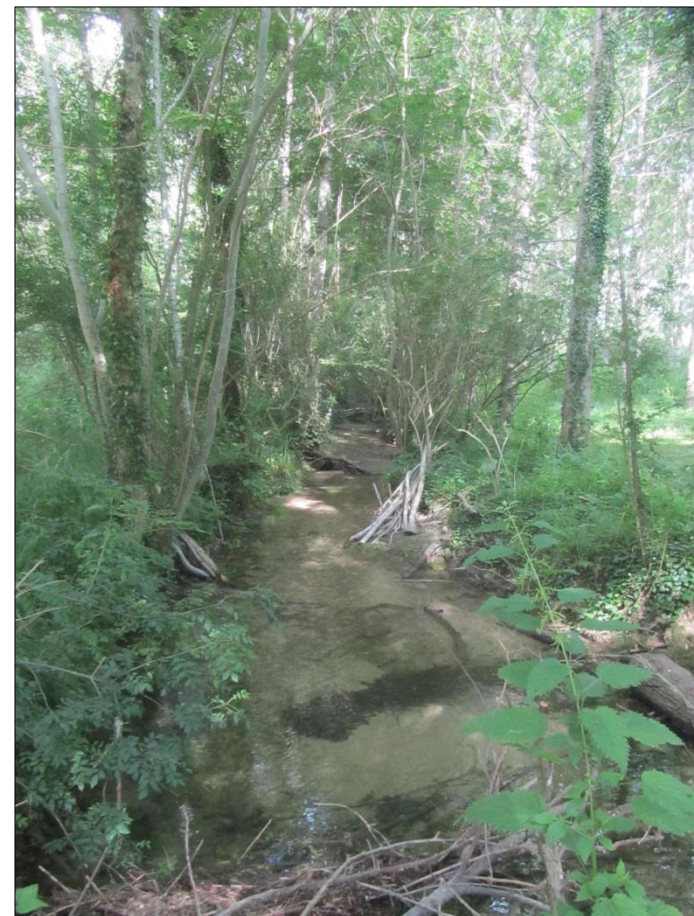
Secteur rectifié aval ayant fait l'objet d'une diversification des faciès (R1) – réajustement morphologique en cours

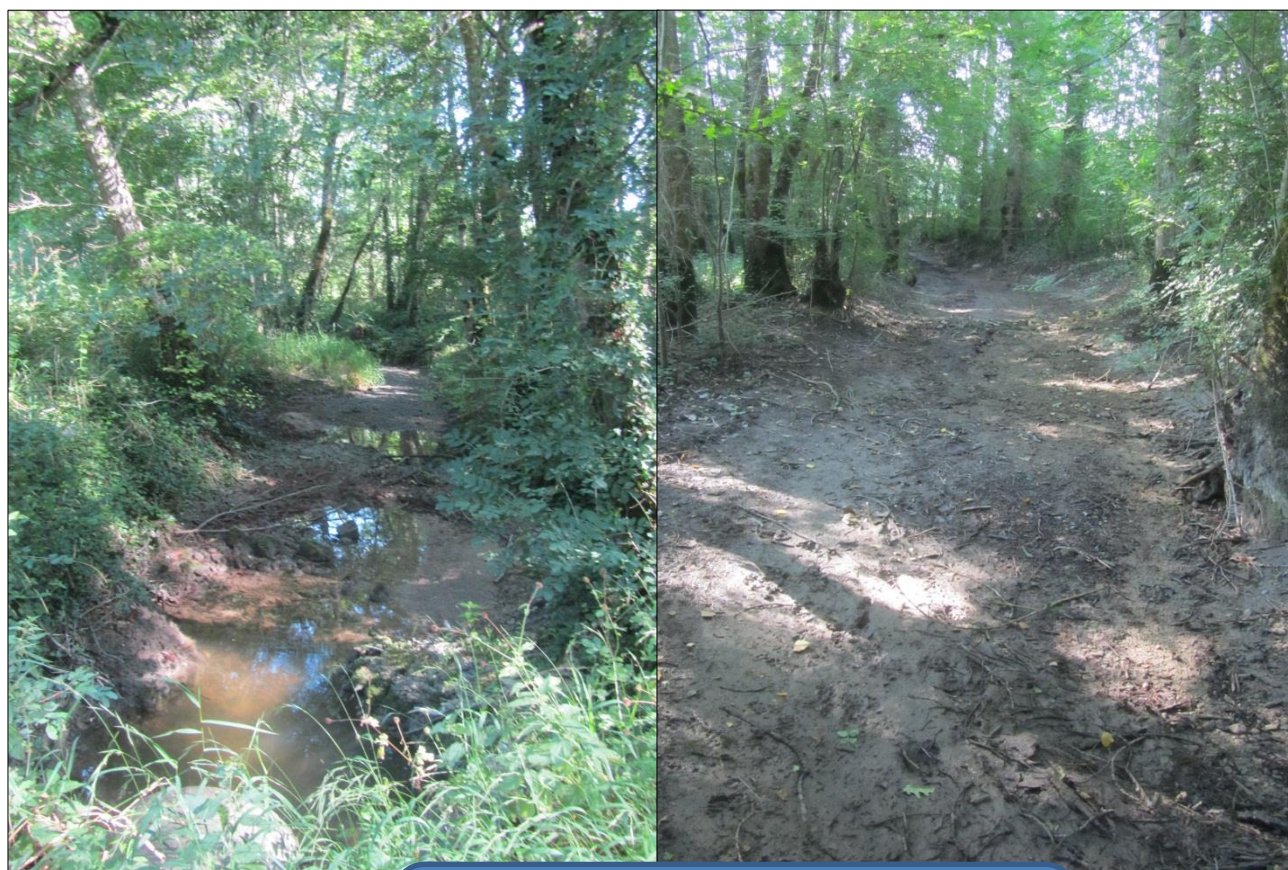
Le ruisseau sujet au problème d'assec répété au raison de pertes et de la présence de nombreux plans d'eau (impacts de prélèvements sur les débits estivaux ?)

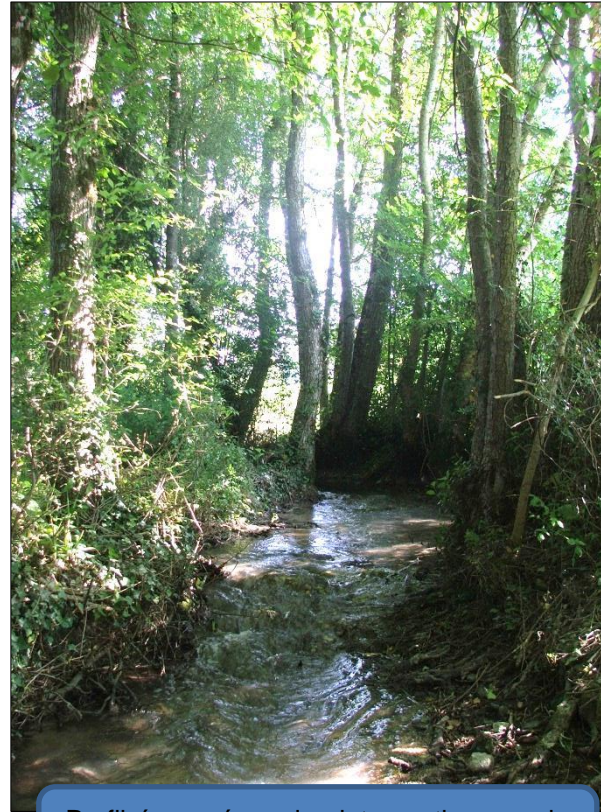
Profil épargné par les interventions sur le lit

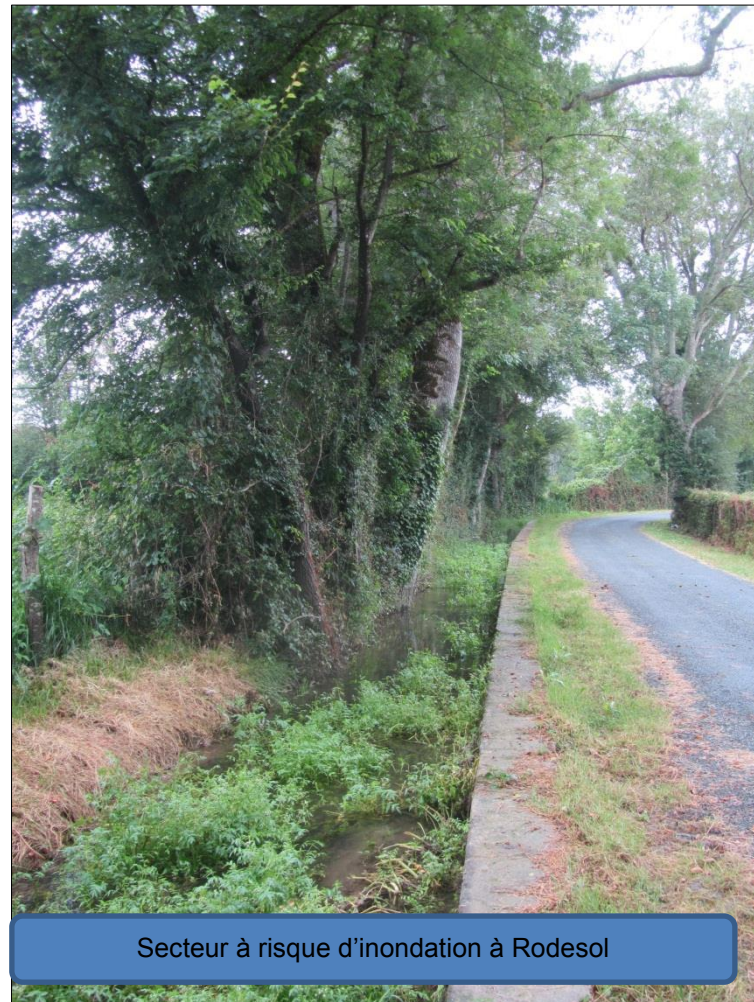
Secteur à risque d'inondation à Rodesol

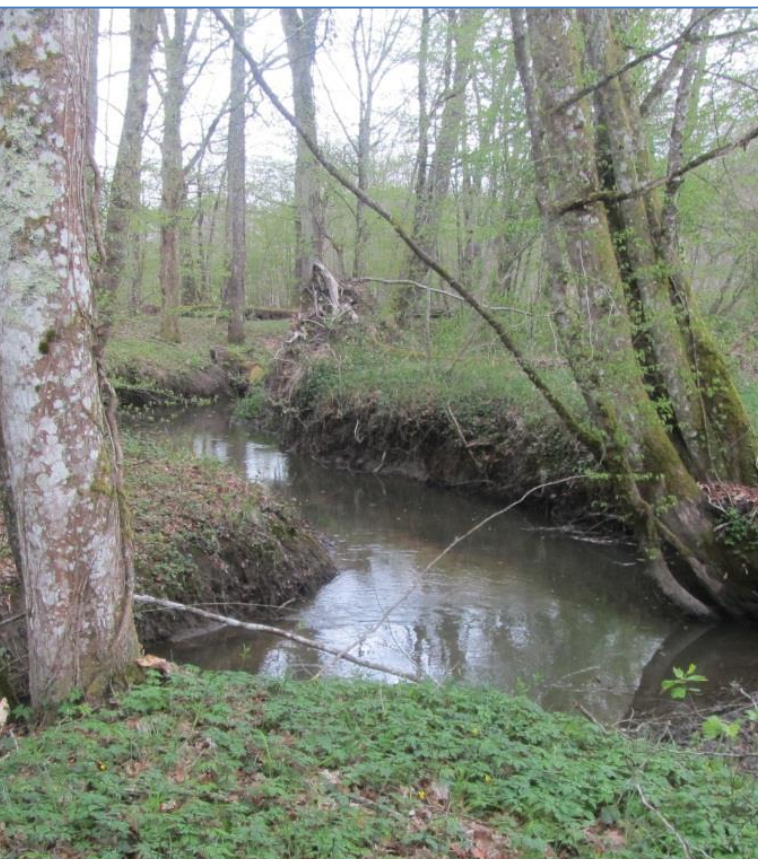
Portion sinueuse mais relativement peu diversifiée en contexte forestier

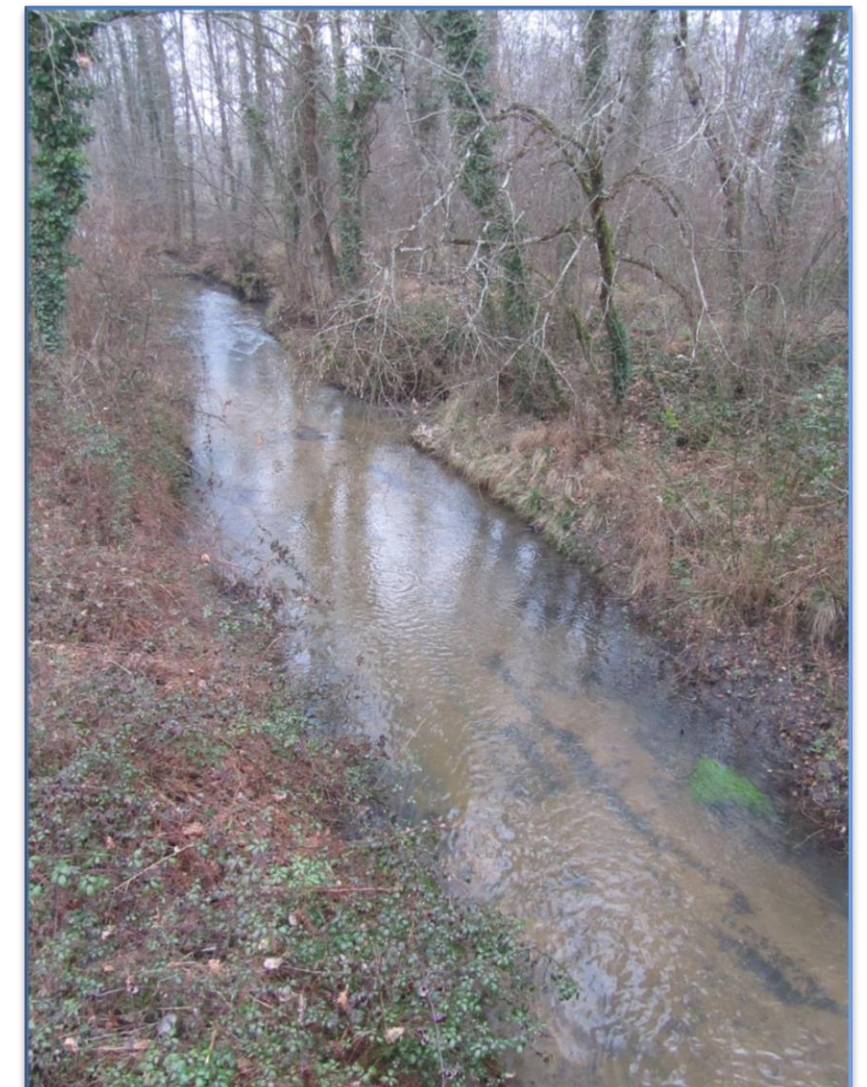
Portion anciennement rectifiée, très sableuse (Vanxains, l'Héritier)

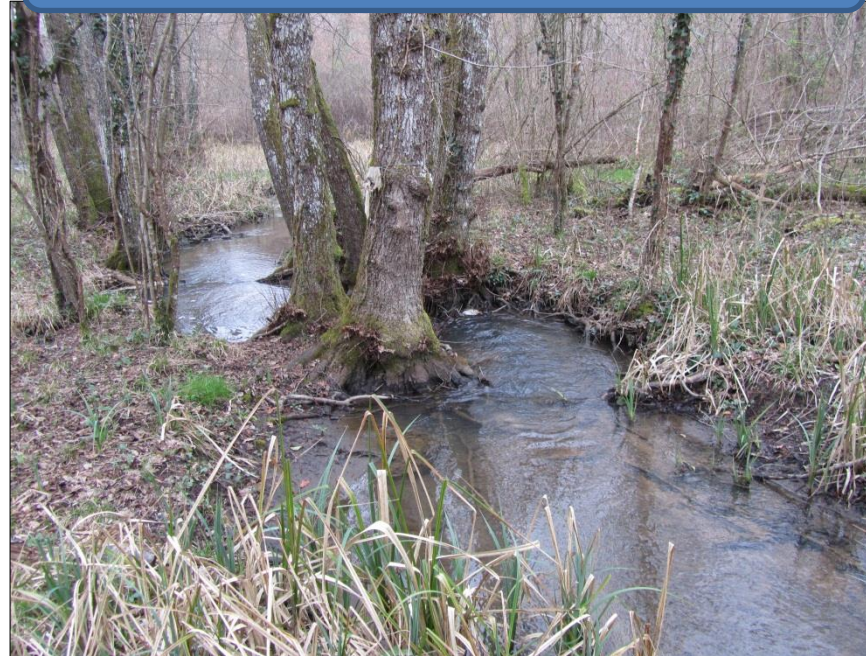
Le ruisseau des Ecluses non impacté par les recalibrages/rectifications évaluant au travers de zones humides

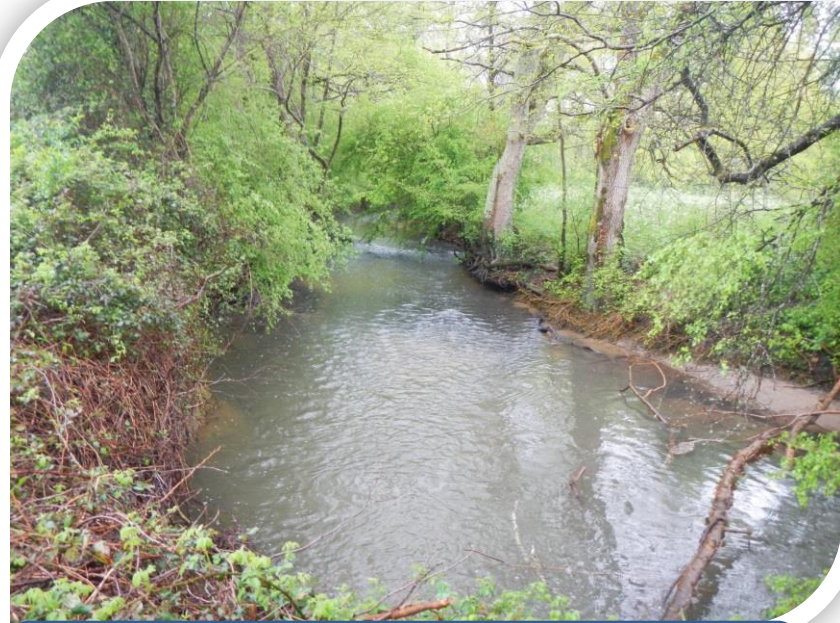
Lit mineur sinueux de la Rizonne, au lieu-dit « la Gacherie » - Festalemps

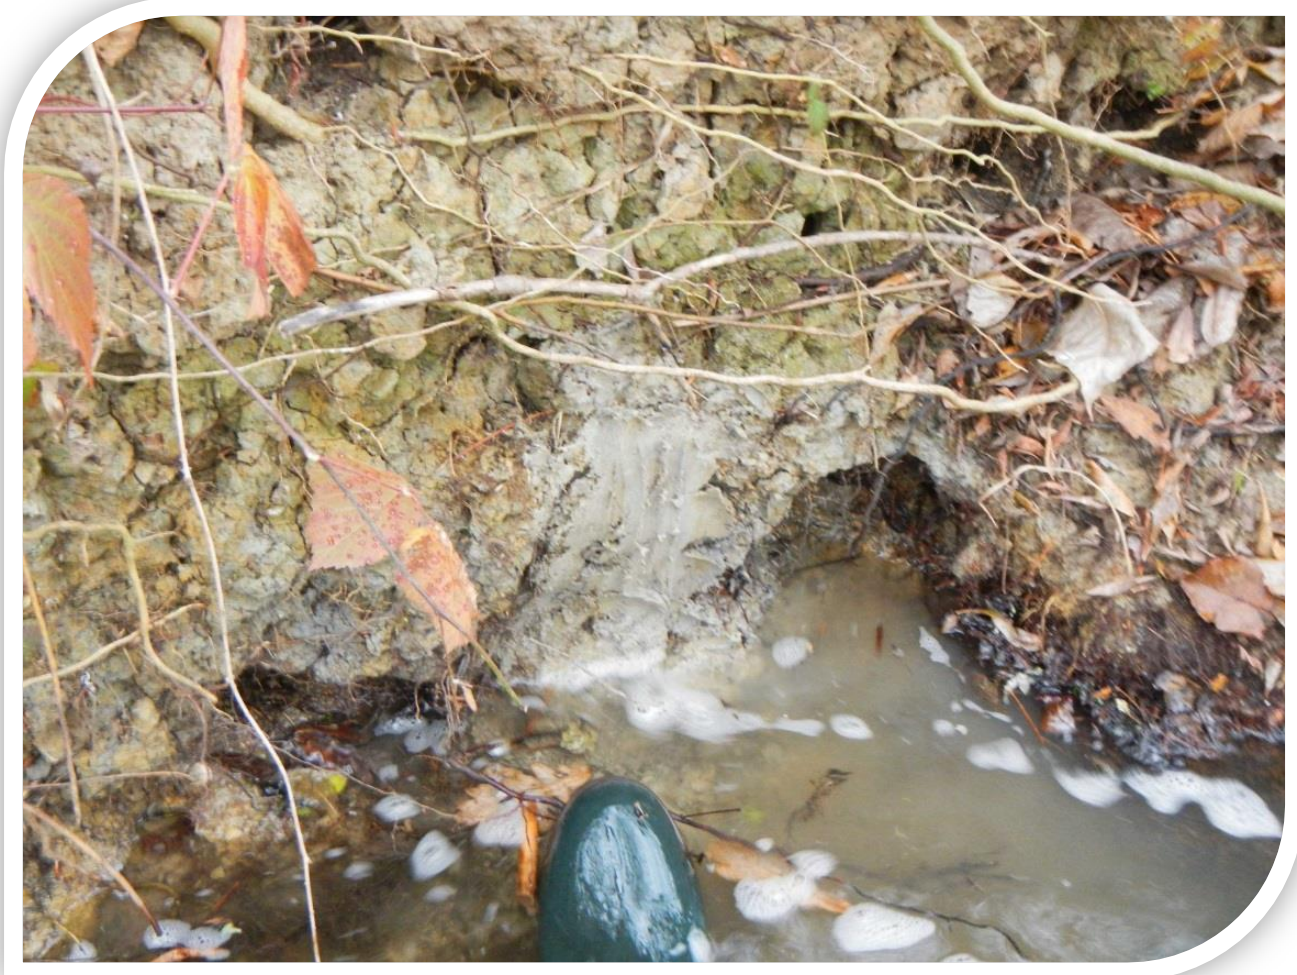
Lentille d'argiles grises aujourd'hui perchée par rapport au fond du lit témoignant de l'incision du lit mineur

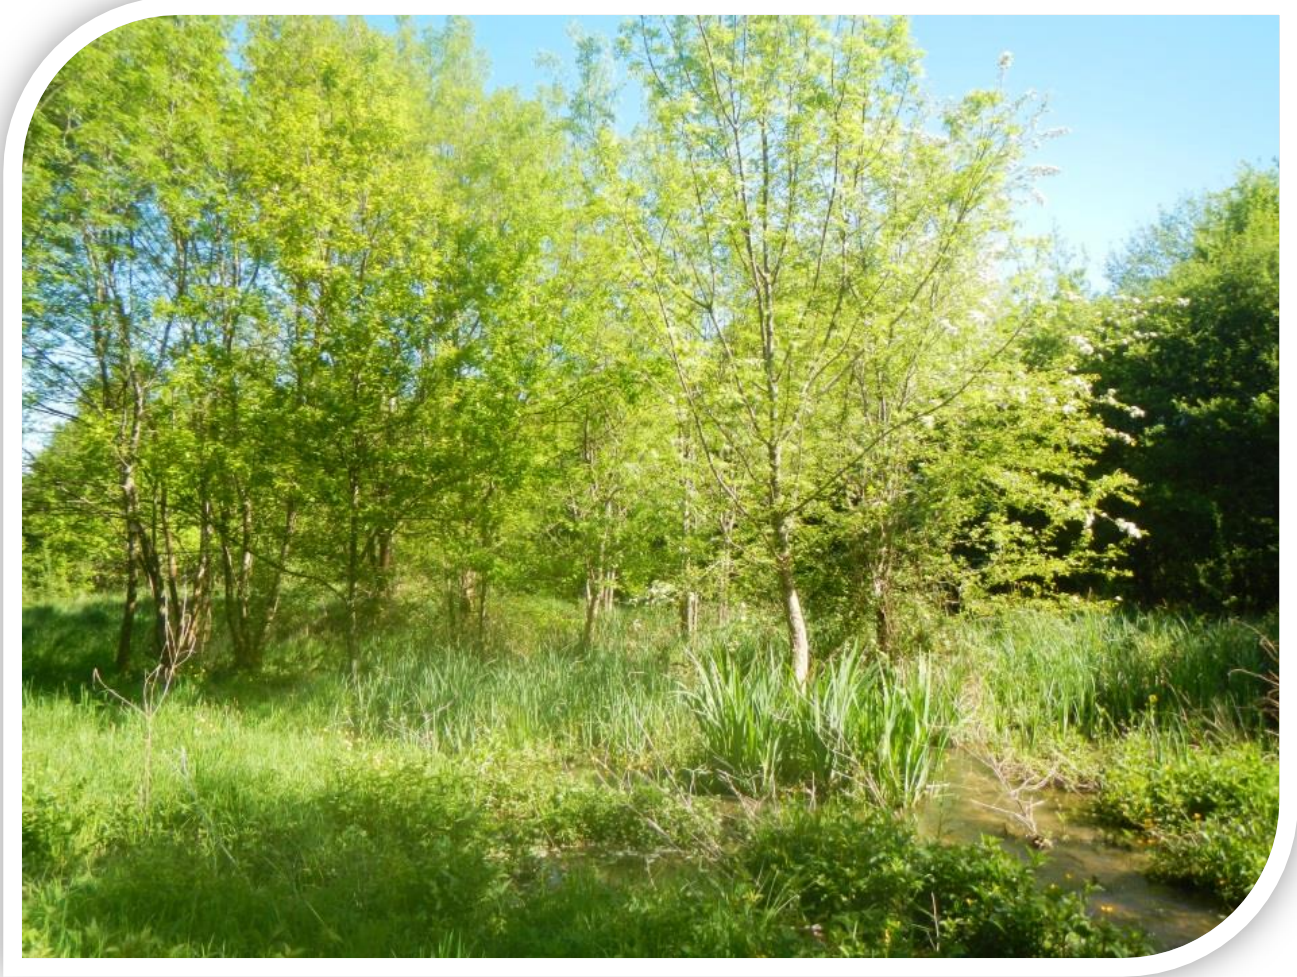
Zone humide fonctionnelle entre canal d'amenée et Rizonne, au « Moulin de Rafaly » - Saint-Vincent- Jalmoutiers
