11. Fiches synthétiques descriptives des Masses d'Eau pour les affluents du secteur Dronne amont

11.1 Fiche descriptive de la Côte aval

Etat des lieux de la COLE AVAL

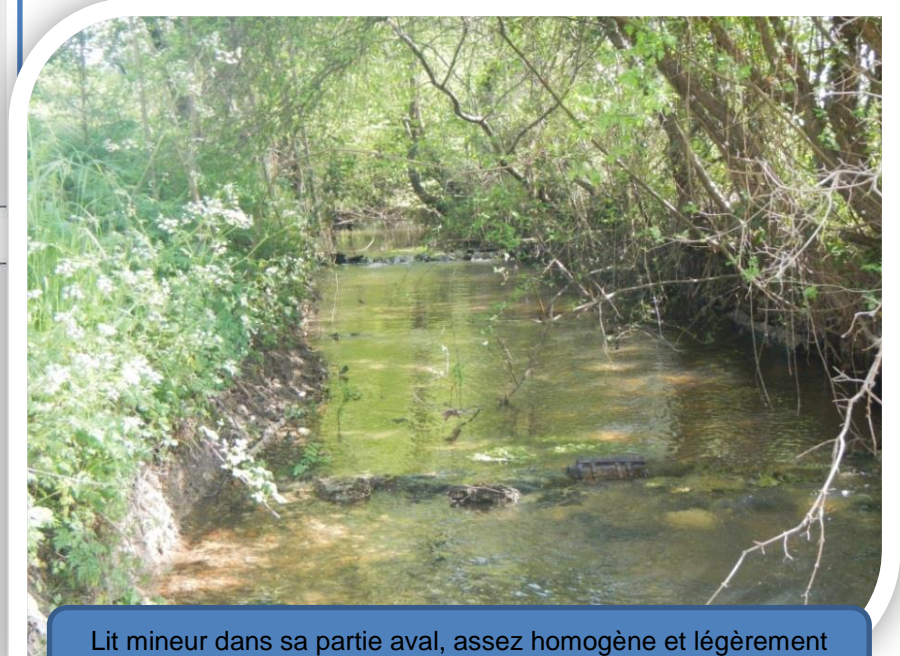
Lit mineur dans sa partie aval, assez homogène et légèrement recalibré

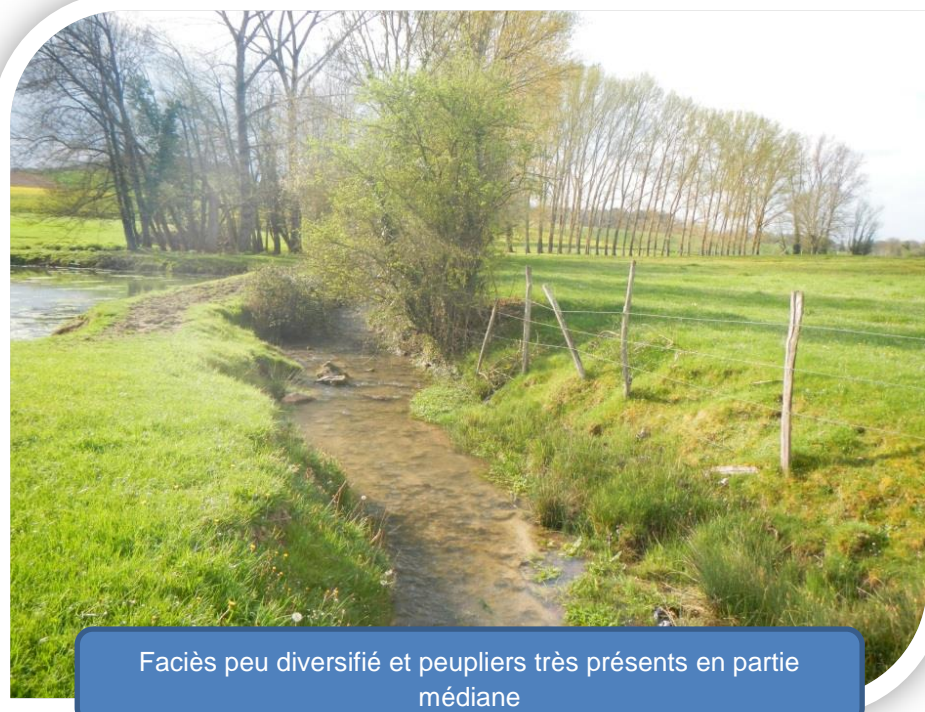
Faciès peu diversifié et peupliers très présents en partie médiane

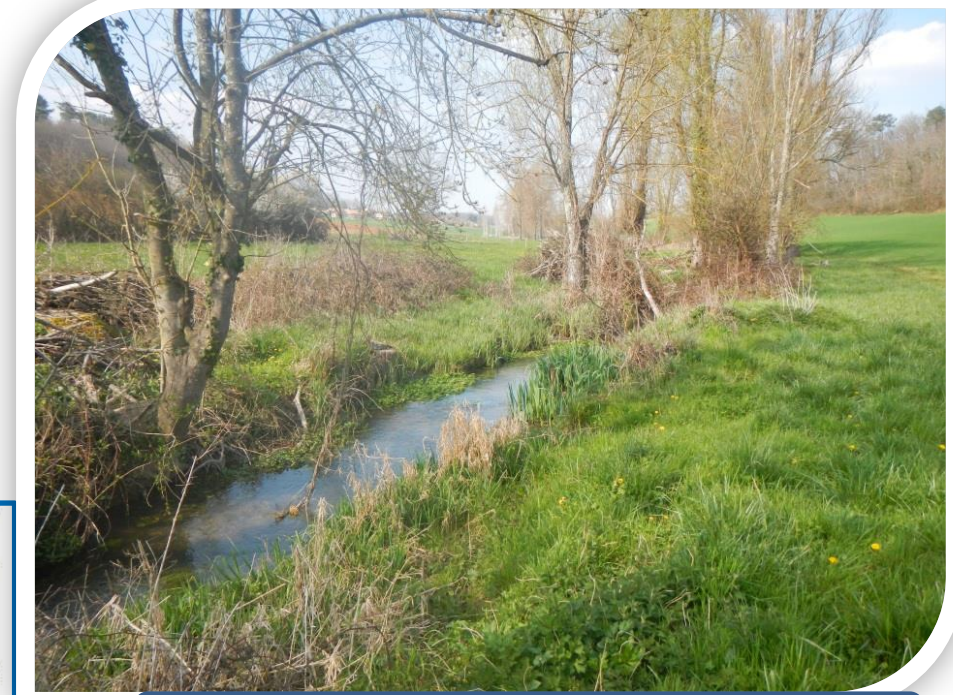
Faciès lentique et ripisylve discontinue dans la partie aval

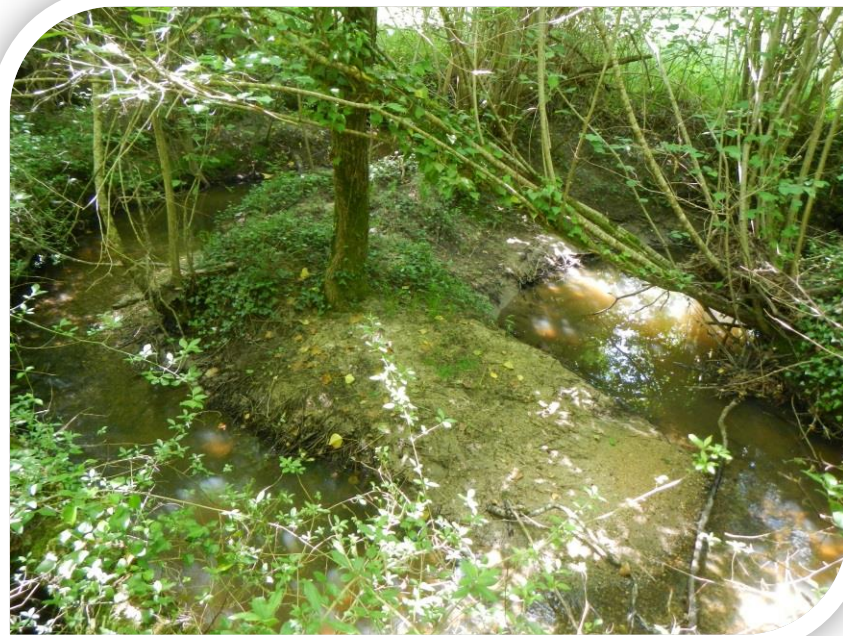
Lit mineur dans sa partie médiane, méandrique actif et diversifié

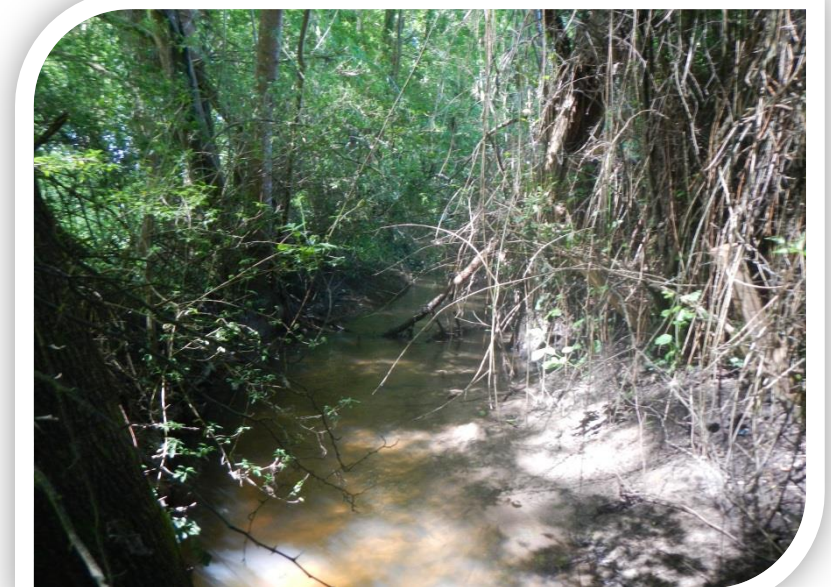
Lit mineur dans sa partie aval, homogène et rectifié

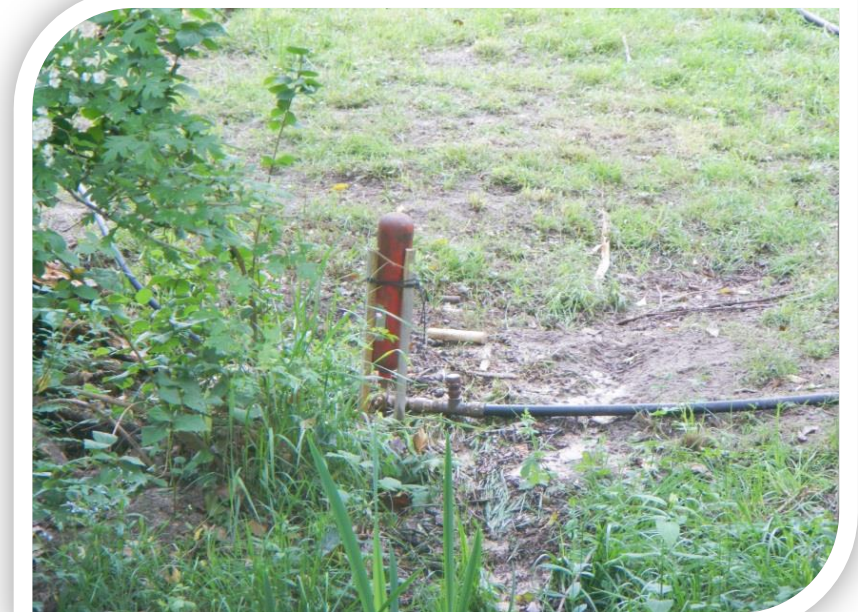
Equipement pour prélèvement ? – partie aval

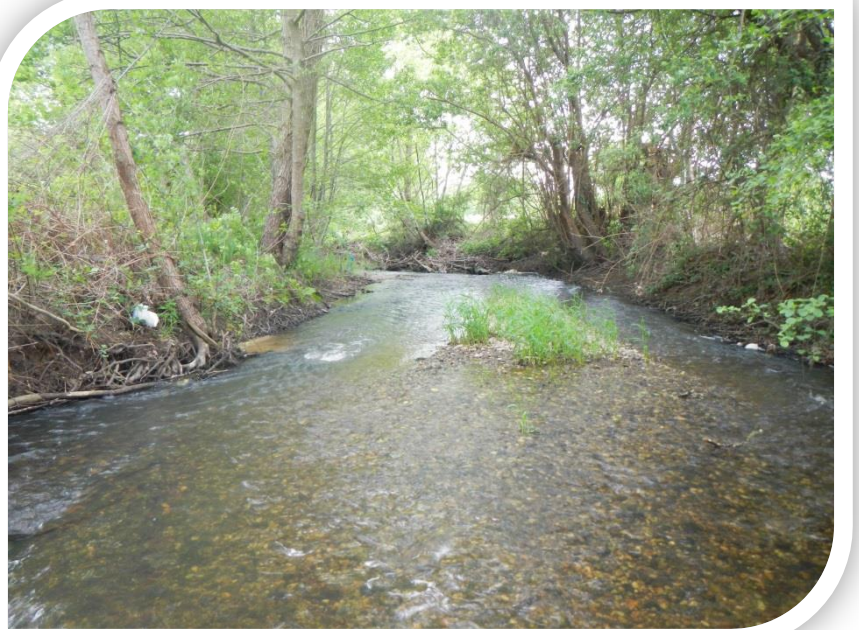
Lit mineur dans sa partie médiane, sinueux avec bois mort, favorable à la diversité du lit et l'accueil de la faune piscicole

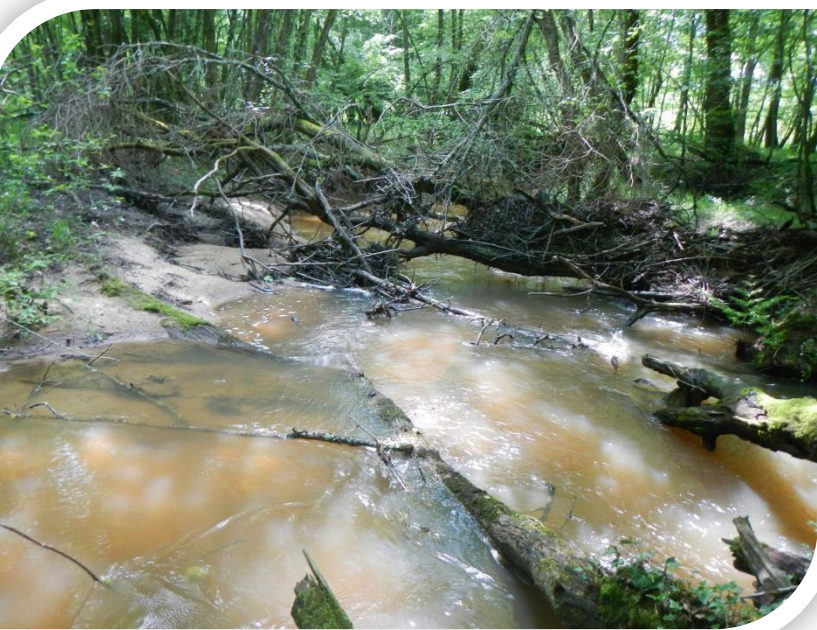
Lit mineur dans sa partie aval, rectiligne et diversifié

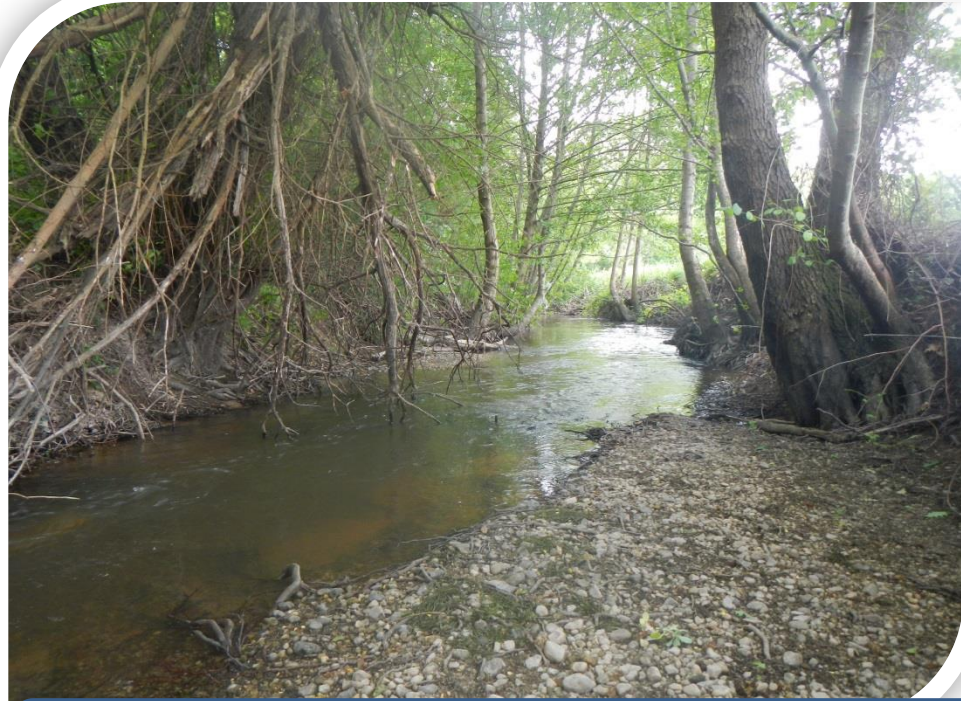
Le lit aval du Chalaure à hauteur du segment recalibré et rectifié en cours de réajustement suite aux interventions sur le lit

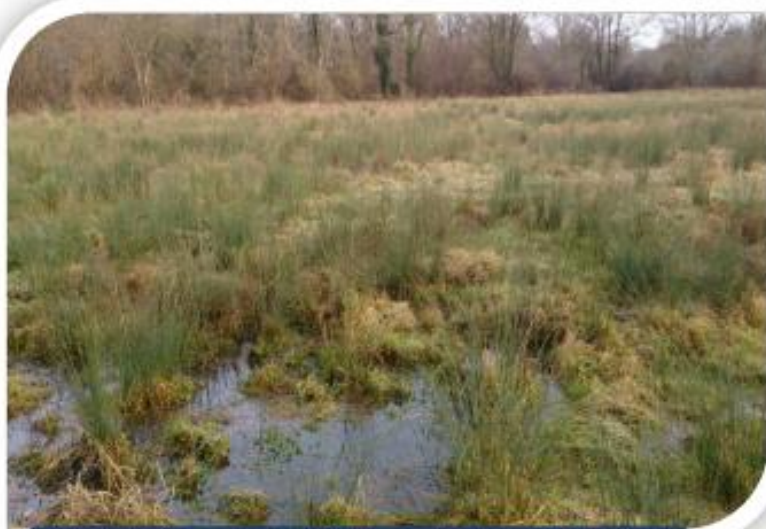
Habitat humide (commune de Rudeau-Ladosse)

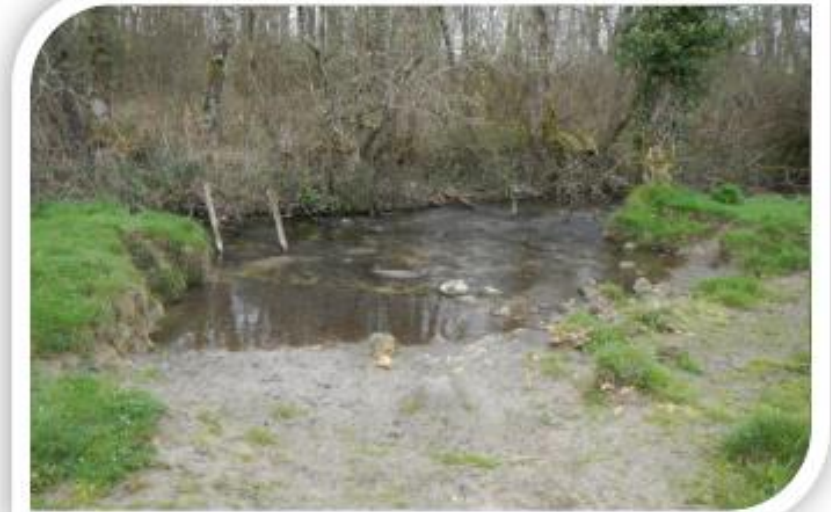
L'un des nombreux points d'abreuvement recensés impactant fortement la morphologie et la qualité de l'eau

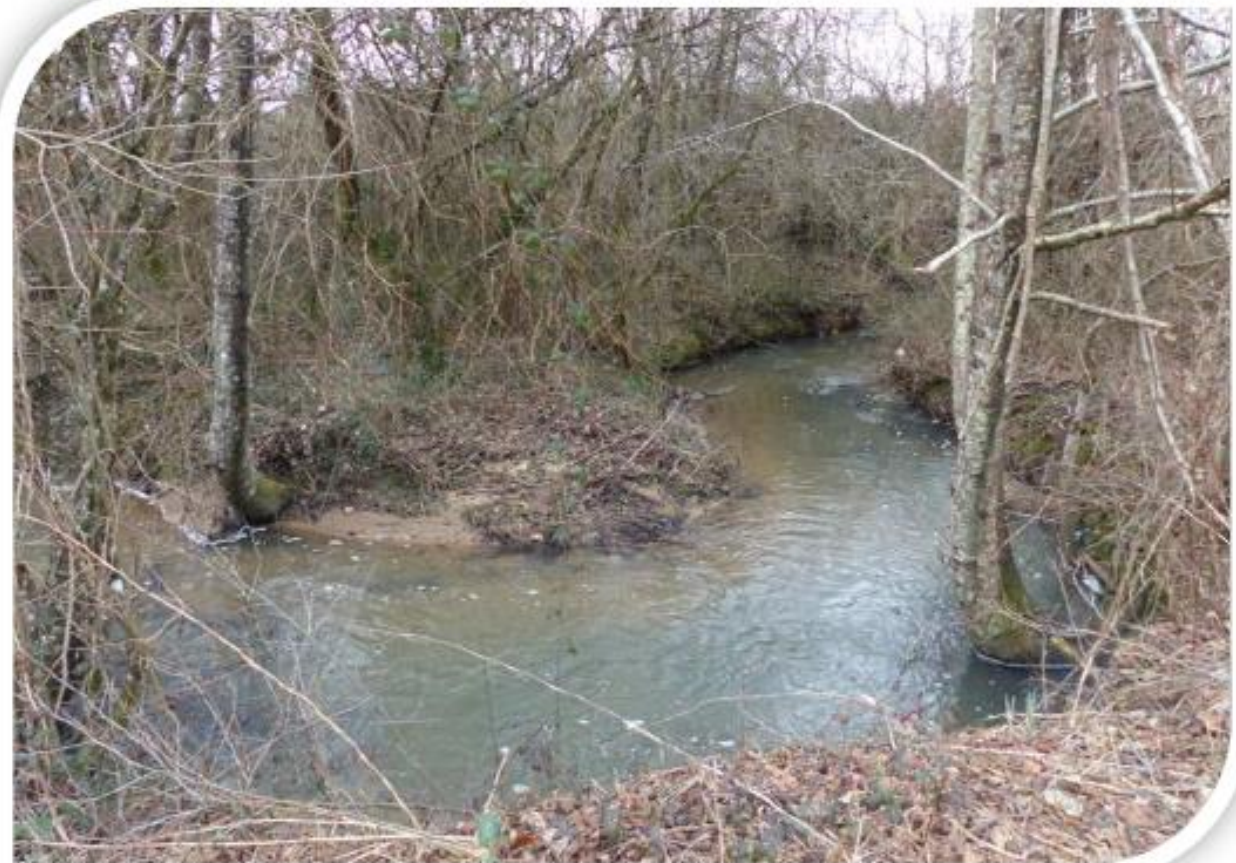
Secteur à méandres avec ripisylve fonctionnelle

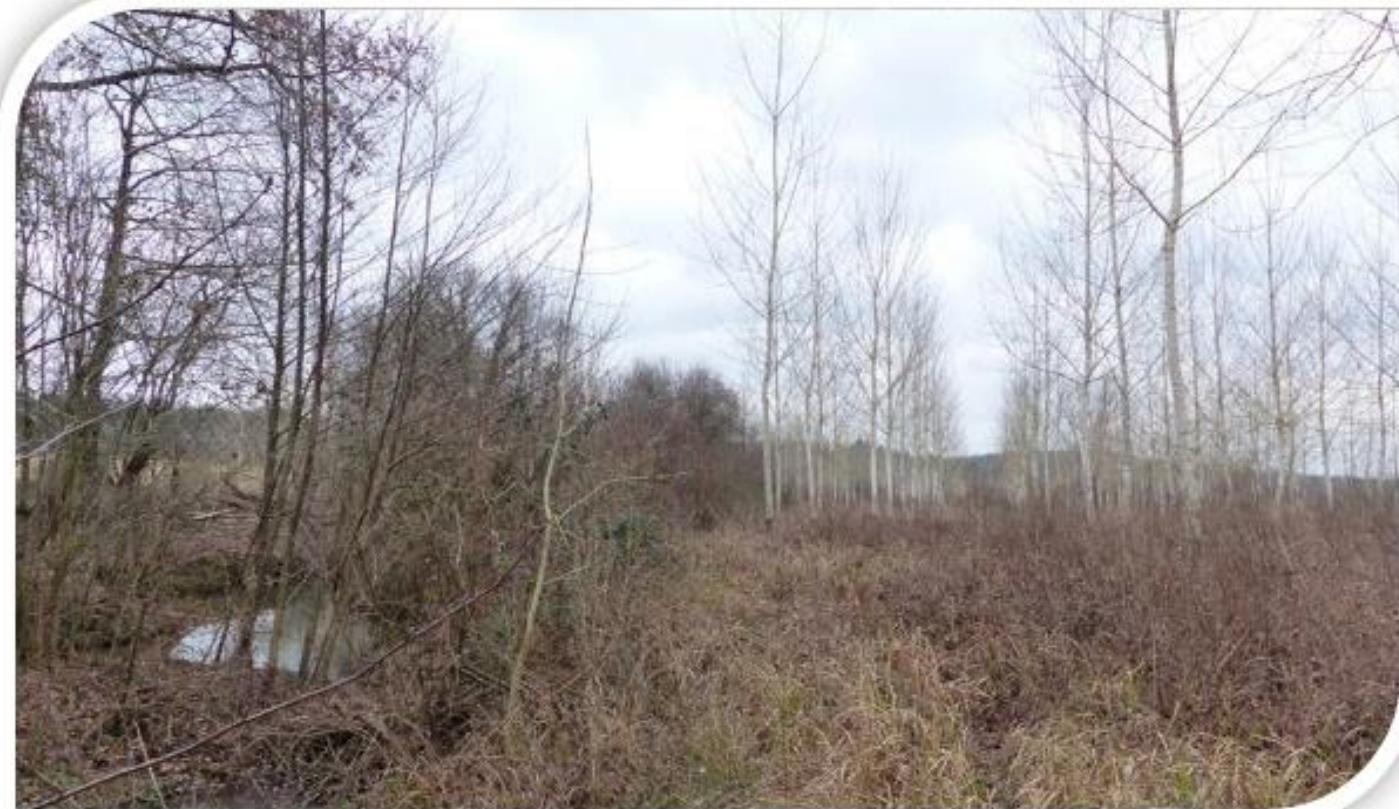
Peupliers le long du cours d'eau – ripisylve non adaptée

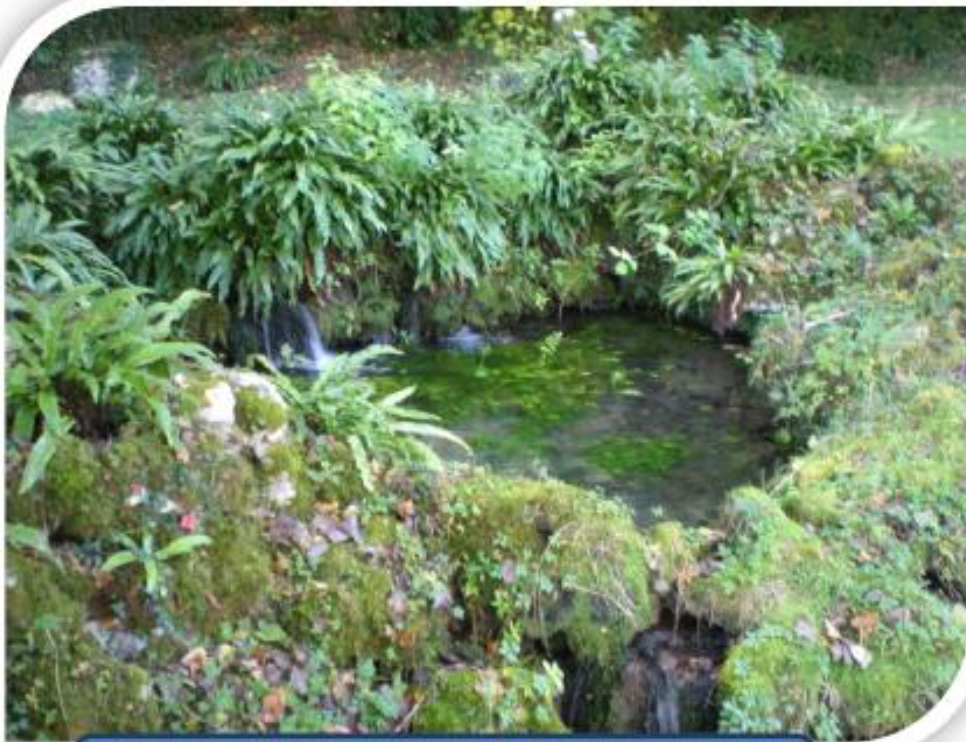
Observation d'une des sources de la Manore participant à la pérennité des débits

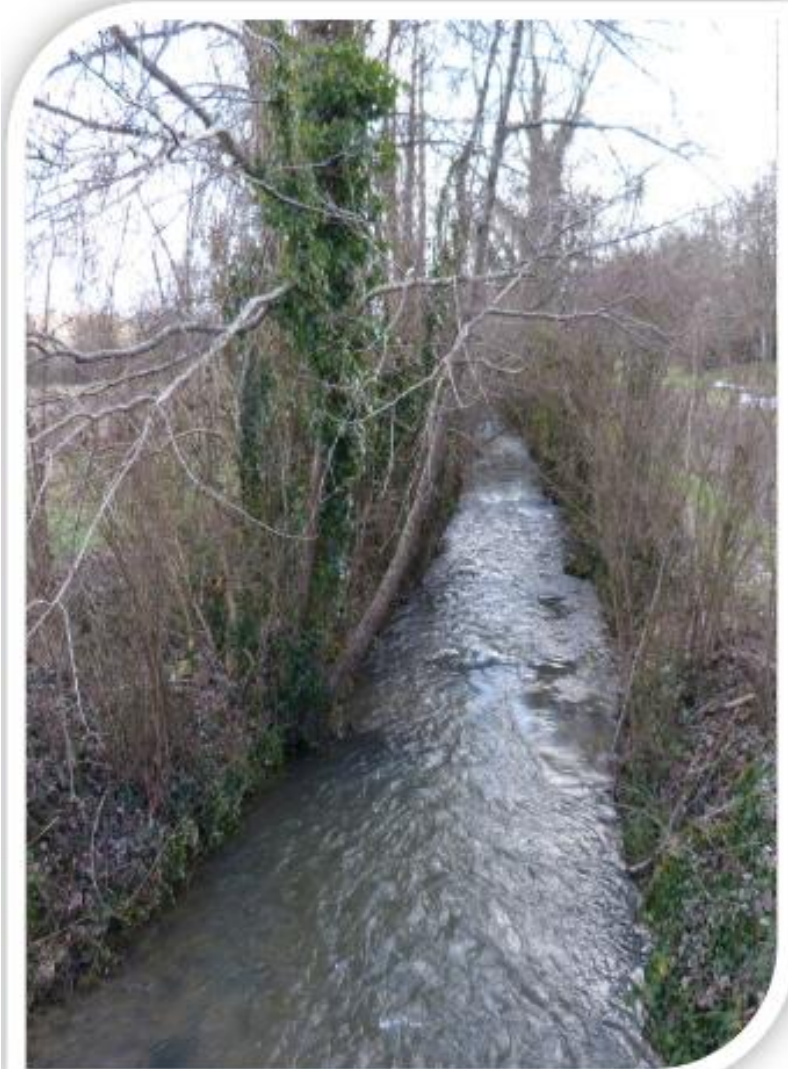
Section du Voultron avec ripisylve fonctionnelle connectée au cours d'eau

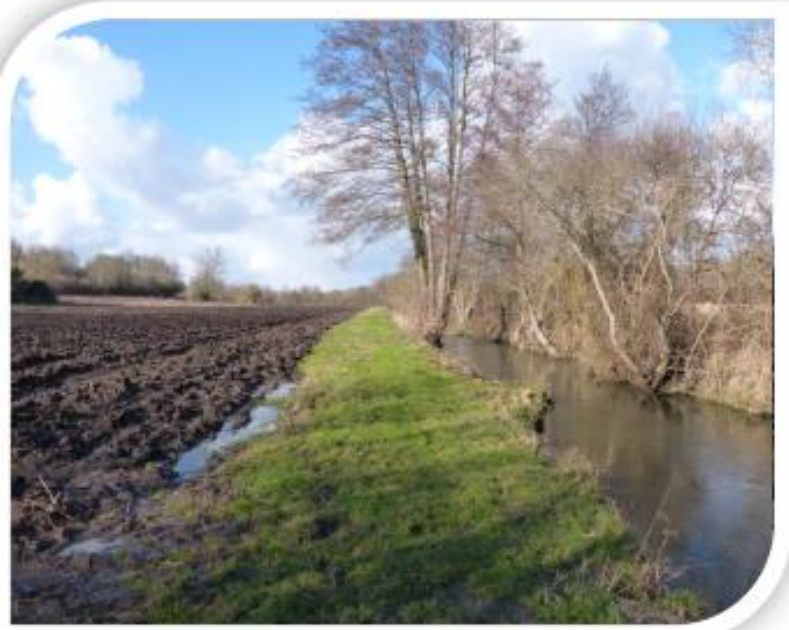
Observation d'un secteur recalibré lors de la période du remembrement avec absence d'une ripisylve fonctionnelle

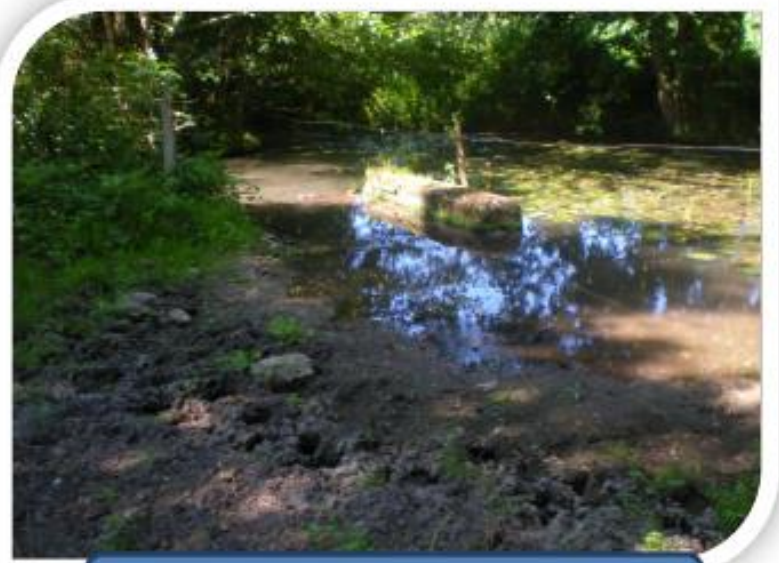
Zones de piétinement par les bovins impactant la morphologie du lit et la qualité de l'eau

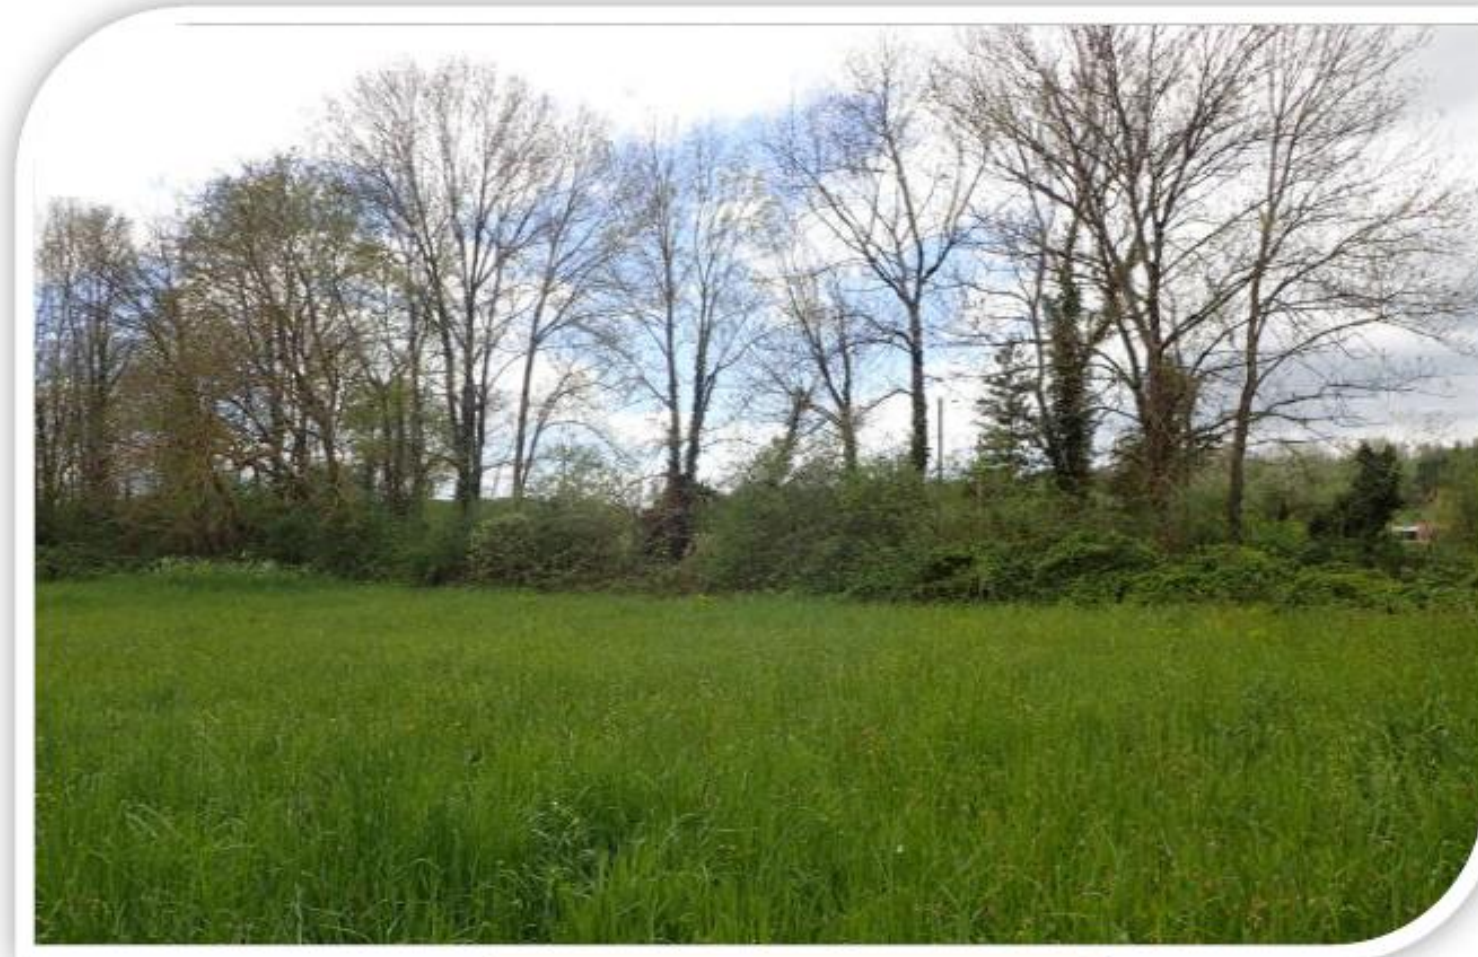
Habitat humide présent non loin des anciennes tourbières

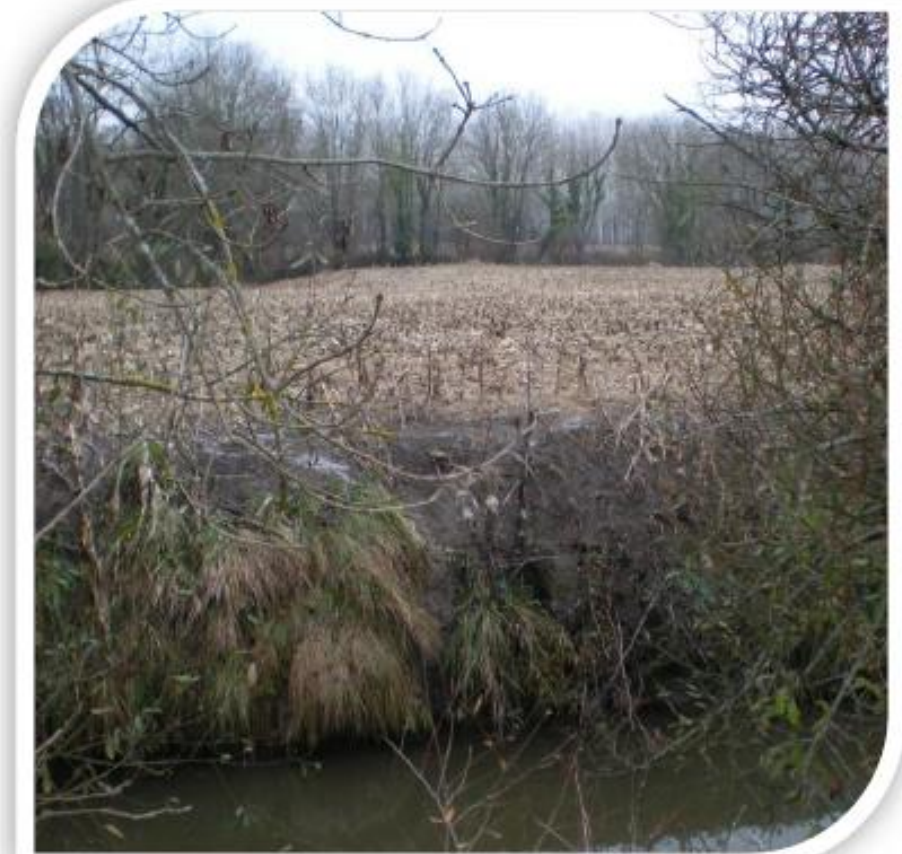
Ripisylve peu fonctionnelle avec absence de bande enherbée

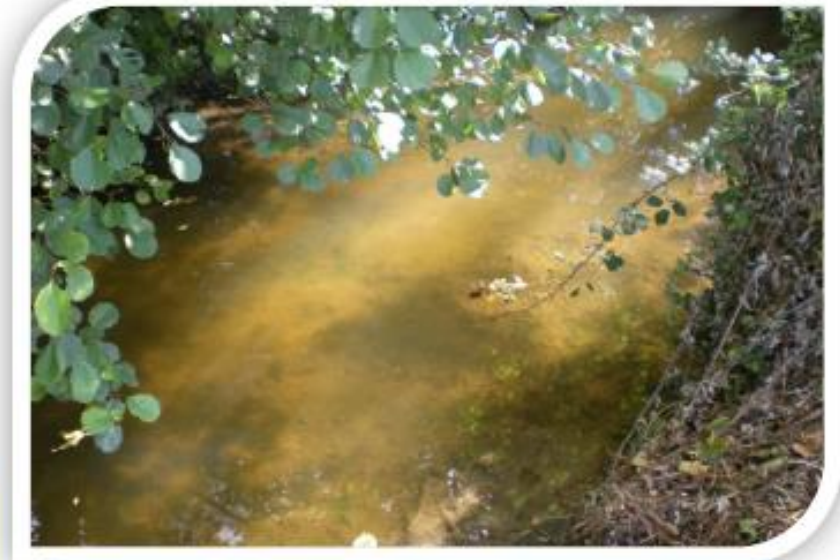
Faciès lentique avec déficit en sédiments grossiers significatif

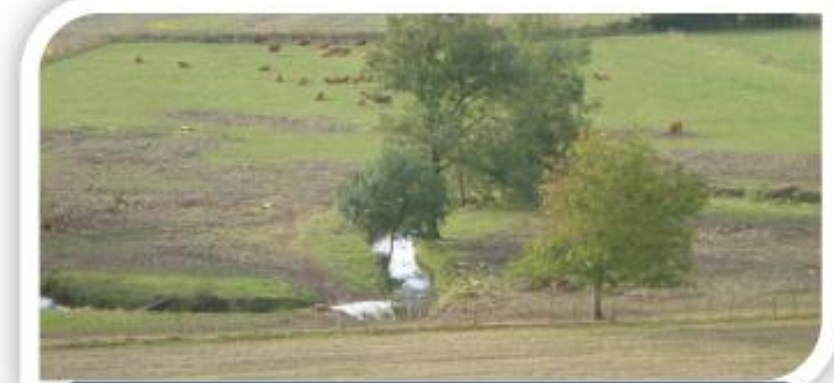
Fond de vallée typique de la Sauvanie (prairie, végétation discontinue, abreuvement ...)

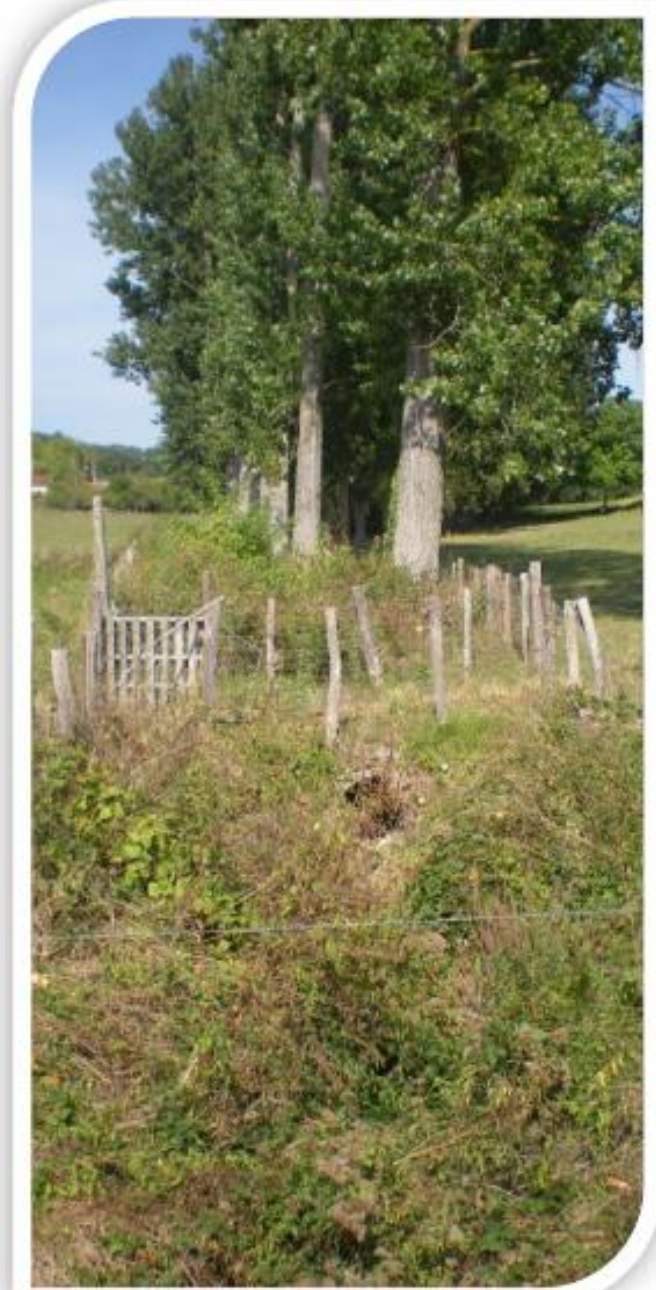
Ripisylve de peuplier peu fonctionnelle
